船舶事故調査報告書

事故種類	衝突
発生日時	平成27年7月30日 17時32分ごろ
発生場所	山口県佐合ノ瀬戸 亀岩灯標から真方位262° 620m付近 （概位 北緯33° 51.7′ 東経132° 04.1′）
事故の概要	液体化学薬品ばら積船協和丸は、東進中、また、漁船瀬戸内丸は、南西進中、両船が衝突した。 協和丸は、左舷中央部に擦過傷を生じ、また、瀬戸内丸は、船首部に凹損を生じた。
事故調査の経過	平成27年8月3日、本事故の調査を担当する主管調査官（広島事務所）ほか1人の地方事故調査官を指名した。 原因関係者から意見聴取を行った。
事実情報 船種船名、総トン数 船舶番号、船舶所有者等 L×B×D、船質 機関、出力、進水等	A 液体化学薬品ばら積船 協和丸、343トン 135923、株式会社菅原ジェネラリスト 52.83m×9.00m×4.10m、鋼 ディーゼル機関、735kW、平成9年1月29日 B 漁船 瀬戸内丸、4.99トン YG3-42510（漁船登録番号）、個人所有 10.57m（Lr）×2.60m×0.83m、FRP ディーゼル機関、48kW（動力漁船登録票による）、昭和53年1月4日
乗組員等に関する情報	A 船長A 男性 70歳 四級海技士（航海） 免許年月日 平成14年1月15日 免状交付年月日 平成23年8月26日 免状有効期間満了日 平成29年1月14日 航海士A 男性 44歳 六級海技士（航海） 免許年月日 平成23年2月10日 免状交付年月日 平成23年2月10日 免状有効期間満了日 平成28年2月9日 B 船長B 男性 66歳

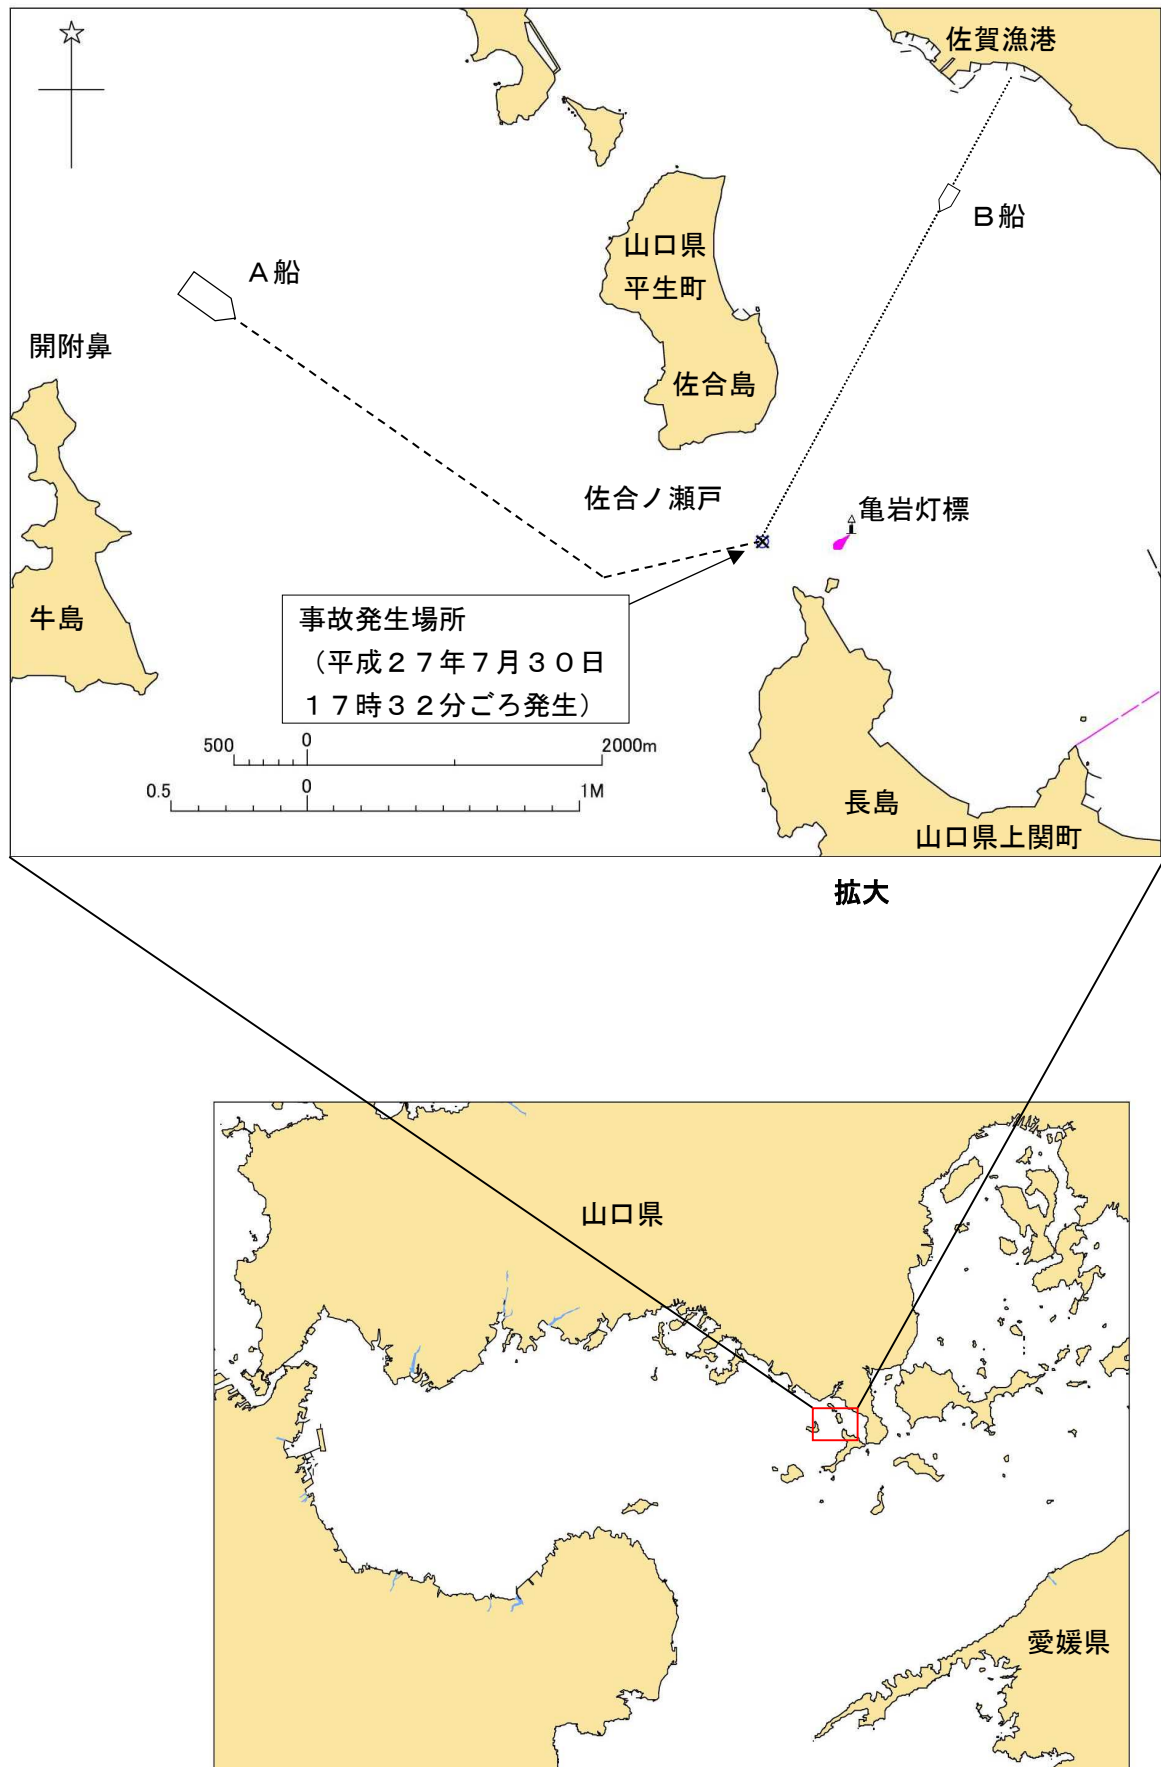
付図1 事故発生経過概略図

<p>首至近にA船を認めた。</p> <p>B船は、船長BがA船との衝突を避けようと主機を全速力後進にしたものの、A船と衝突した。</p> <p>B船は、本事故後、自力で帰港した。</p> <p>(付図1 事故発生経過概略図、写真1 B船 参照)</p>
その他の事項	<p>航海士Aは、レーダーを1.5海里レンジとして、オフセンターを使用し、エコートレイルを表示させていた。</p> <p>船長Bは、本事故当日、暑かったので涼もうと思い、操舵室の左舷側の日陰でしゃがんでいた。</p> <p>船長Bは、本事故当時、体調に異常はなかった。</p> <p>船長Bは、本事故後、B船の後方を航行していた僚船の船長からA船の存在を知らせるために漁業無線でB船を呼び出していたと言われ、漁業無線のスピーカーが操舵室の上方で右舷船尾方に向けて設置されていたので気付かなかったのではないかと思った。</p>
分析 乗組員等の関与 船体・機関等の関与 気象・海象等の関与 判明した事項の解析	<p>A あり、B あり</p> <p>A なし、B なし</p> <p>A なし、B なし</p> <p>A船は、佐合ノ瀬戸を東進中、航海士Aが、左舷船首方から接近するB船を認め、いずれB船がA船を避航するものと思い、針路及び速力を保持して航行を続け、衝突を避ける動作が遅れたことから、B船と衝突したものと考えられる。</p> <p>航海士Aは、A船が横切り船の航法における保持船の立場であったことから、いずれB船が針路を変えてA船を避航するものと思ったものと考えられる。</p> <p>B船は、佐合ノ瀬戸を南西進中、船長Bが、前方に航行の支障となる船舶はいないものと思い、操舵室の左舷側で左舷方を向いてしゃがんだ姿勢で右舷方の見張りを行っていなかったことから、右舷船首方から接近するA船に気付かずに航行し、A船と衝突したものと考えられる。</p> <p>船長Bは、前方を見たところ、他の船舶を見掛けなかったことから、航行の支障となる船舶はいないものと思ったものと考えられる。</p>
原因	<p>本事故は、佐合ノ瀬戸において、A船が東進中、B船が南西進中、航海士Aが、左舷船首方から接近するB船を認め、いずれB船がA船を避航するものと思い、針路及び速力を保持して航行を続け、衝突を避ける動作が遅れ、また、船長Bが、前方に航行の支障となる船舶はいないものと思い、操舵室の左舷側で左舷方を向いてしゃがんだ姿勢で右舷方の見張りを行っていなかったため、両船が衝突したことにより発生したものと考えられる。</p>
