船舶事故調査報告書

平成28年1月21日
 運輸安全委員会（海事専門部会）議決
 委員 庄 司 邦 昭（部会長）
 委員 小須田 敏
 委員 根 本 美 奈

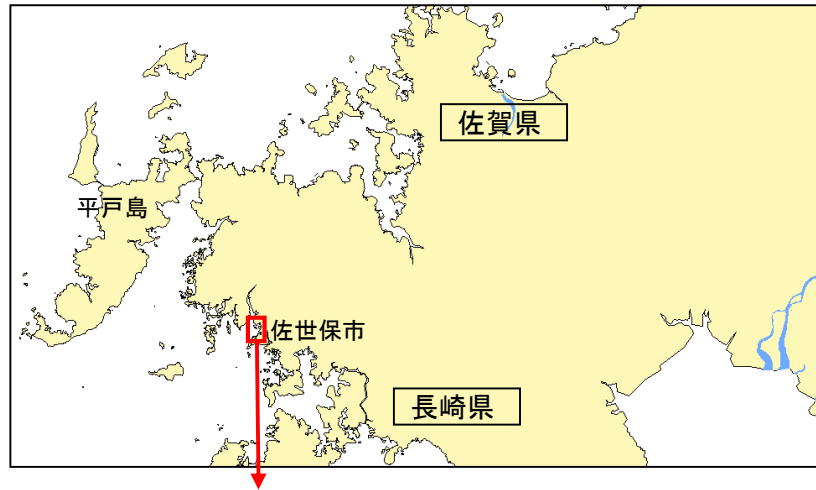
付図1 事故発生経過概略図

本船は、船長が、そろそろ1号防波堤灯台と第1号灯浮標の間に向けて右に変針する頃だと思い、顔を上げて前方を見たところ、目の前に防波堤の黒い影が見えたので、機関を中立にしたが、平成27年8月11日04時19分ごろ相浦1防波堤に衝突した。

<p>乗組員等の関与 船体・機関等の関与 気象・海象等の関与 判明した事項の解析</p>	<p>あり なし なし</p> <p>本船は、相浦港を南西進して出航中、船長が、レーダー及びGPSプロッターの調整をしていて前方の見張りを行っていなかったことから、変針予定場所を通過して相浦1防波堤に衝突したものと考えられる。</p> <p>船長は、出航が遅れたこと、夜間で周囲が暗かったので、周辺の状況を早く確認しようと思ったこと、及び1号防波堤灯台までは距離があるように見えたので、同灯台に達するまでには調整が終わるものと思ったことから、港内を航行中にレーダー及びGPSプロッターの調整を行ったものと考えられる。</p>
<p>原因</p>	<p>本事故は、夜間、本船が、相浦港を南西進して出航中、船長が、レーダー及びGPSプロッターの調整をしていて前方の見張りを行っていなかったため、変針予定場所を通過して相浦1防波堤に衝突したことにより発生したものと考えられる。</p>
<p>参考</p>	<p>今後の同種事故等の再発防止に役立つ事項として、次のことが考えられる。</p> <ul style="list-style-type: none"> ・ 操船中は、常時適切な見張りを行うこと。 ・ レーダー等の航海計器は、出航前に使用できる状態にしておくこと。 ・ 操船中にレーダー等の調整を行う必要があり、作業に時間を要する場合は、他の乗組員を見張りの補助につけることが望ましい。
