船舶事故調査報告書

事故種類	衝突（防波堤）
発生日時	平成27年8月16日 14時55分ごろ
発生場所	千葉県勝浦市勝浦港内 勝浦灯台から真方位281.5° 750m付近 （概位 北緯35° 08.4′ 東経140° 18.7′）
事故の概要	水上オートバイ ^{シー・ロケット} SEA ROCKETは、出航中、防波堤に衝突した。 SEA ROCKETは、同乗者2人が左橈骨遠位端骨折等を負い、船体に破損を生じた。
事故調査の経過	平成27年8月18日、本事故の調査を担当する主管調査官（横浜事務所）ほか1人の地方事故調査官を指名した。 原因関係者から意見聴取を行った。
事実情報 船種船名、総トン数 船舶番号、船舶所有者等 L×B×D、船質 機関、出力、進水等	水上オートバイ SEA ROCKET、0.2トン 232-42028埼玉、個人所有 3.02m (Lr) × 1.12m × 0.45m、FRP ガソリン機関、154.50kW、平成24年7月
乗組員等に関する情報	船長 男性 38歳 特殊小型船舶操縦士 免許登録日 平成20年7月11日 免許証交付日 平成25年5月14日 （平成30年7月10日まで有効） 同乗者A 男性 51歳 同乗者B 女性 36歳
死傷者等	重傷 1人（同乗者A）、軽傷 1人（同乗者B）
損傷	左舷船首部に破損
気象・海象	気象：天気 晴れ、風向 東、風力 3、視界 良好 海象：海上 平穏、潮汐 上げ潮の中央期
事故の経過	本船は、船長が1人で乗り組み、同乗者A及び同乗者Bを乗せ、平成27年8月16日14時54分ごろ勝浦港内の浜勝浦の浜辺を出発した。 船長は、浜勝浦の船溜まりを、内側の防波堤に沿って北西進し、外側の防波堤（以下「本件防波堤」という。）の先端付近に向けて右回

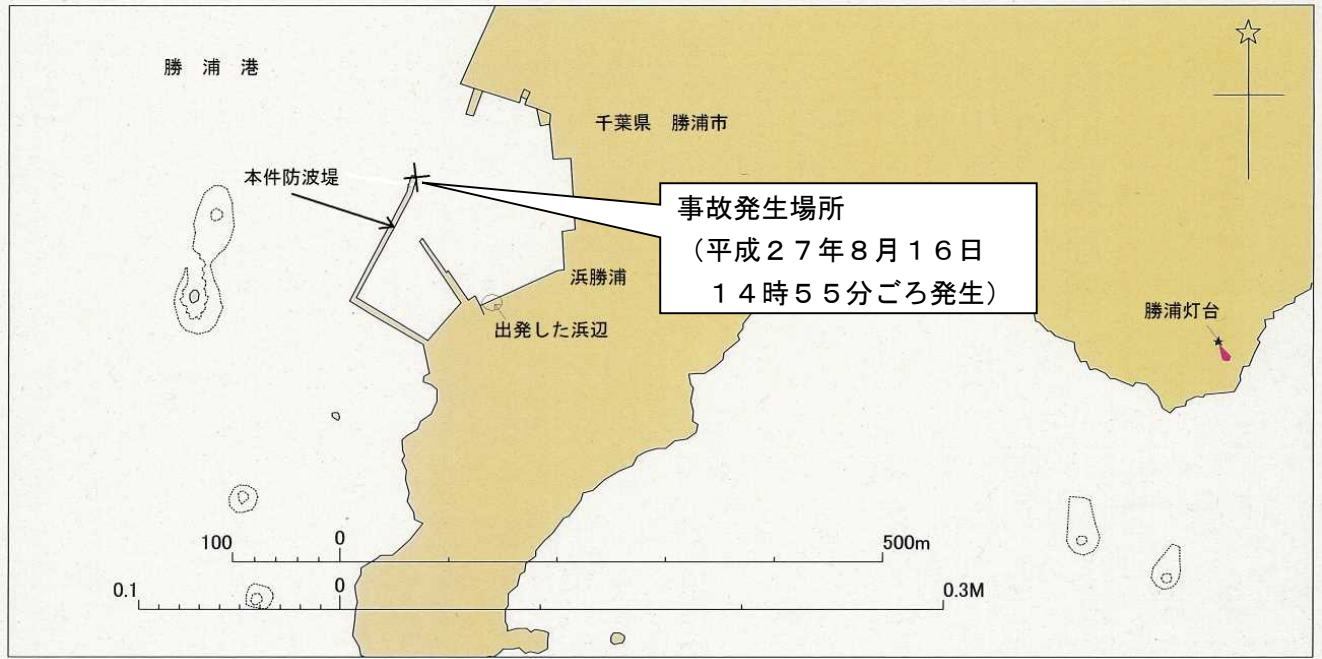
付図1 事故発生場所概略図

<p>頭し、本件防波堤の先端を左舷側に見て、沖にある遊走海域に向かおうとした。</p> <p>船長は、本件防波堤から約5m離れて北進し、本件防波堤の先端付近に差し掛かったところ、入航する水上オートバイ（以下「入航船」という。）を左舷船首方約50mに認め、慌ててハンドルを大きく左にとって増速した。</p> <p>本船は、左へ急旋回する状況となり、約20km/hの対地速力で、左舷船首部が本件防波堤のほぼ先端部に衝突した。</p> <p>船長は、負傷した同乗者Aを本件防波堤に座らせて救助を待たせ、最初に、負傷した同乗者Bを浜辺に運び救急車を要請して病院へ搬送した。</p> <p>救助を待っていた同乗者Aは、付近にいた人に救助された後、ドクターヘリで病院に搬送された。</p> <p>同乗者Aは、左橈骨遠位端骨折と診断され、同乗者Bは、脳震とうと診断された。</p> <p>（付図1 事故発生場所概略図、写真1 本船の損傷状況、写真2 本件防波堤 参照）</p>
<p>その他の事項</p>	<p>船長は、約7年の水上オートバイの操縦経験を有し、夏にはほぼ毎週、遊走していた。</p> <p>船長は、入航船は浜勝浦の船溜まり入口のほぼ中央付近を航行していたので、ハンドルを大きく左にとらなくても、入航船と衝突することはなく、早くから同船溜まりの出入口が見渡せるように本件防波堤から離れて航行すればよかったと本事故後に思った。</p> <p>船長は、入航船を見たことで慌ててしまい、必要以上に左にハンドルを大きく切って増速してしまったと本事故後に思った。</p> <p>船長は、出発した浜辺のすぐ近くの内側の防波堤に沿って北西進した後、本件防波堤にも沿って航行し、本件防波堤が眼高よりも高かったため、防波堤の外側を目視することができなかったが、本件防波堤に沿って航行したことに特別な事由はなく、接航しなければならない状況ではなかった。</p> <p>船長は、入航船を左舷船首方に認めたとき、左転するために推力が必要と判断して増速した。</p> <p>船長、同乗者A及び同乗者Bは、救命胴衣を着用していた。</p> <p>船長のすぐ後ろに同乗者Bが、同乗者Bの後ろに同乗者Aが、それぞれ座っていた。</p>
