船舶事故調査報告書

平成28年3月10日
 運輸安全委員会（海事専門部会）議決
 委員 庄 司 邦 昭（部会長）
 委員 小須田 敏
 委員 根 本 美 奈

事故種類	衝突
発生日時	平成27年10月21日 06時18分ごろ
発生場所	愛知県渥美半島南方沖 伊良湖岬灯台から真方位121°4.5海里（M）付近 （概位 北緯34°32.5′ 東経137°05.6′）
事故の概要	ケミカルタンカー扇奥羽丸は、西進中、漁船第十一亀山丸は、2そう引きでえい網して西進中、両船が衝突した。 扇奥羽丸は、左舷船首部に擦過傷を生じ、また、第十一亀山丸は、右舷ブルワークに破口等を生じた。
事故調査の経過	平成27年10月23日、本事故の調査を担当する主管調査官（横浜事務所）を指名した。 なお、後日、1人の地方事故調査官を新たに指名した。 原因関係者から意見聴取を行った。
事実情報 船種船名、総トン数 船舶番号、船舶所有者等 L×B×D、船質 機関、出力、進水等	A ケミカルタンカー 扇奥羽丸、498トン 141551、センコー株式会社、芝興マリン有限会社（船舶所有者）、有限会社六甲船舶（船舶借入人） 60.24m（Lr）×10.00m×4.50m、鋼 ディーゼル機関、1,029kW、平成23年10月15日 B 漁船 第十一亀山丸、14トン AC2—3778、個人所有 17.15m（Lr）×4.49m×1.31m、FRP ディーゼル機関、435kW（動力漁船登録票による）、平成18年12月22日
乗組員等に関する情報	A 船長A 男性 77歳 四級海技士（航海） 免許年月日 昭和61年11月20日 免状交付年月日 平成22年10月20日 免状有効期間満了日 平成28年2月6日 航海士A 男性 40歳 四級海技士（航海） 免許年月日 平成27年3月27日 免状交付年月日 平成27年3月27日

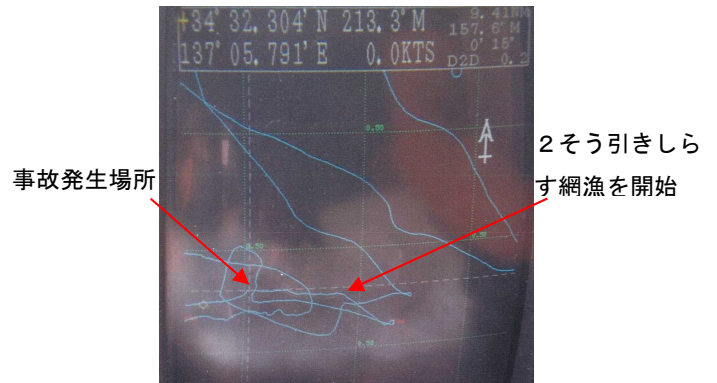
<p>際に船尾方を見るとB船の右舷方へ向けて西進するA船のマスト灯を認め、3MレンジのレーダーでA船の映像を視認し、B船の右舷方を通過していくものと思った。</p> <p>B船は、運搬船が袖網の中央から浮子に付いたロープの長さを調整するため、僚船と合わせながら速力を下げて約1knとし、操縦者Bが、時折、左舷船尾方の運搬船の作業状況を左方から振り向いて確認していたところ、エンジン音を聞いて右舷方を振り向き、右舷船尾至近に迫ったA船を認め、左舵を取ったが、その右舷船尾とA船の左舷船首とが衝突した。</p> <p>操縦者Bは、衝突の衝撃で操縦席から飛ばされ、A船が右舷側を通過して離れた後、無線で僚船及び運搬船に衝突したことを伝え、B船の損傷状況を確認した。</p> <p>運搬船は、停止せずに離れたA船を追い掛け、A船の乗組員にB船と衝突したことを伝え、A船の連絡先等を聞き、B船のところに戻った。</p> <p>B船は、操縦者Bが所属の漁業協同組合に本事故の発生を連絡し、海上保安庁の調査を受けた後、網を巻き揚げ、愛知県南知多町^{しのじま}篠島港に帰航した。</p> <p>(付図1 事故発生経過概略図、付表1 A船のAIS記録(抜粋)、写真1 A船、写真2 A船左舷船首に擦過傷、写真3 B船、写真4 B船右舷ブルワークに破口、写真5 B船右舷に破損、写真6 B船のGPSプロッターの航跡 参照)</p>
<p>その他の事項</p>	<p>甲板員Aは、本事故時、降橋して船内の見回りを行っていたところ、甲板上で異音を聞き、左舷方にB船のマストが通過する様子を認めた。</p> <p>航海士Aは、本事故時、本船が揚げ地へ直行し、すぐに着岸する予定となっていたので、船舶代理店に通知するため、海図台で到着予定時刻を算出する作業を行っていた。</p> <p>航海士Aは、約10年間の乗船経験があり、本船には、合計約1年間乗っていた。</p> <p>B船及び僚船は、本事故時、約90mの引き綱、約160mの袖網及び約80mの袋網等合計約330mを伸出していた。</p> <p>僚船及び運搬船の船長は、えい網中、後方にA船を認めたが、A船がB船の右舷方を通過すると思った。</p> <p>操縦者Bは、えい網中、3Mレンジから0.5~1Mレンジに切り替えてレーダーを作動させていたが、A船の映像は見えていなかった。</p> <p>操縦者Bは、B船の損傷状況について、A船の左舷錨が右舷のブルワークに当たって破口等を生じたと本事故後に思った。</p> <p>B船のGPSプロッターの航跡によれば、2そう引きしらす網漁を開始した場所から西進し、僅かに北方へ移動した後、本事故発生場所</p>

<p>まで西進していた。</p> <p>操縦者Bは、漁船に約25年前から乗船していた。</p>
<p>分析</p> <p>乗組員等の関与</p> <p>船体・機関等の関与</p> <p>気象・海象等の関与</p> <p>判明した事項の解析</p>	<p>A あり、B あり</p> <p>A なし、B なし</p> <p>A なし、B なし</p> <p>A船は、渥美半島南方沖を西進中、航海士Aが、B船の右舷方を通過できると思い、操舵室後部の海図台で揚げ地の到着予定時刻を算出する作業を行っていて、船首方の見張りを適切に行っていなかったことから、B船に衝突のおそれのある態勢で接近していることに気付かずに航行し、B船と衝突したものと考えられる。</p> <p>航海士Aは、レーダー画面で左舷船首方2M付近にB船を認め、約1Mに接近するまで同航するB船を監視していたことから、B船の右舷方を通過できるものと思ったものと考えられる。</p> <p>B船は、渥美半島南方沖において、しらす網をえい網しながら西進中、操縦者Bが、後方から接近して来るA船を認めたものの、A船がB船の右舷方を通過していくものと思い、船尾方の見張りを適切に行っていなかったことから、衝突のおそれのある態勢で接近するA船に気付かず、A船と衝突したものと考えられる。</p> <p>操縦者Bは、B船の右舷方へ向かう態勢のA船のマスト灯を視認したことから、A船がB船の右舷方を通過していくものと思ったものと考えられる。</p> <p>操縦者Bは、小型船舶操縦免許証が失効していたことから、B船の操縦を行ってはならなかった。</p>
<p>原因</p>	<p>本事故は、渥美半島南方沖において、A船が西進中、B船がしらす網をえい網しながら西進中、航海士Aが、操舵室後部の海図台で揚げ地の到着予定時刻を算出する作業を行っていて、船首方の見張りを適切に行わず、また、操縦者Bが、A船がB船の右舷方を通過していくものと思い、船尾方の見張りを適切に行っていなかったため、互いに衝突のおそれがある態勢で接近していることに気付かずに航行し、両船が衝突したことにより発生したものと考えられる。</p>

写真6 B船のGPSプロッターの航跡
