船舶事故調査報告書

平成28年4月14日
 運輸安全委員会（海事専門部会）議決
 委員 庄 司 邦 昭（部会長）
 委員 小須田 敏
 委員 根 本 美 奈

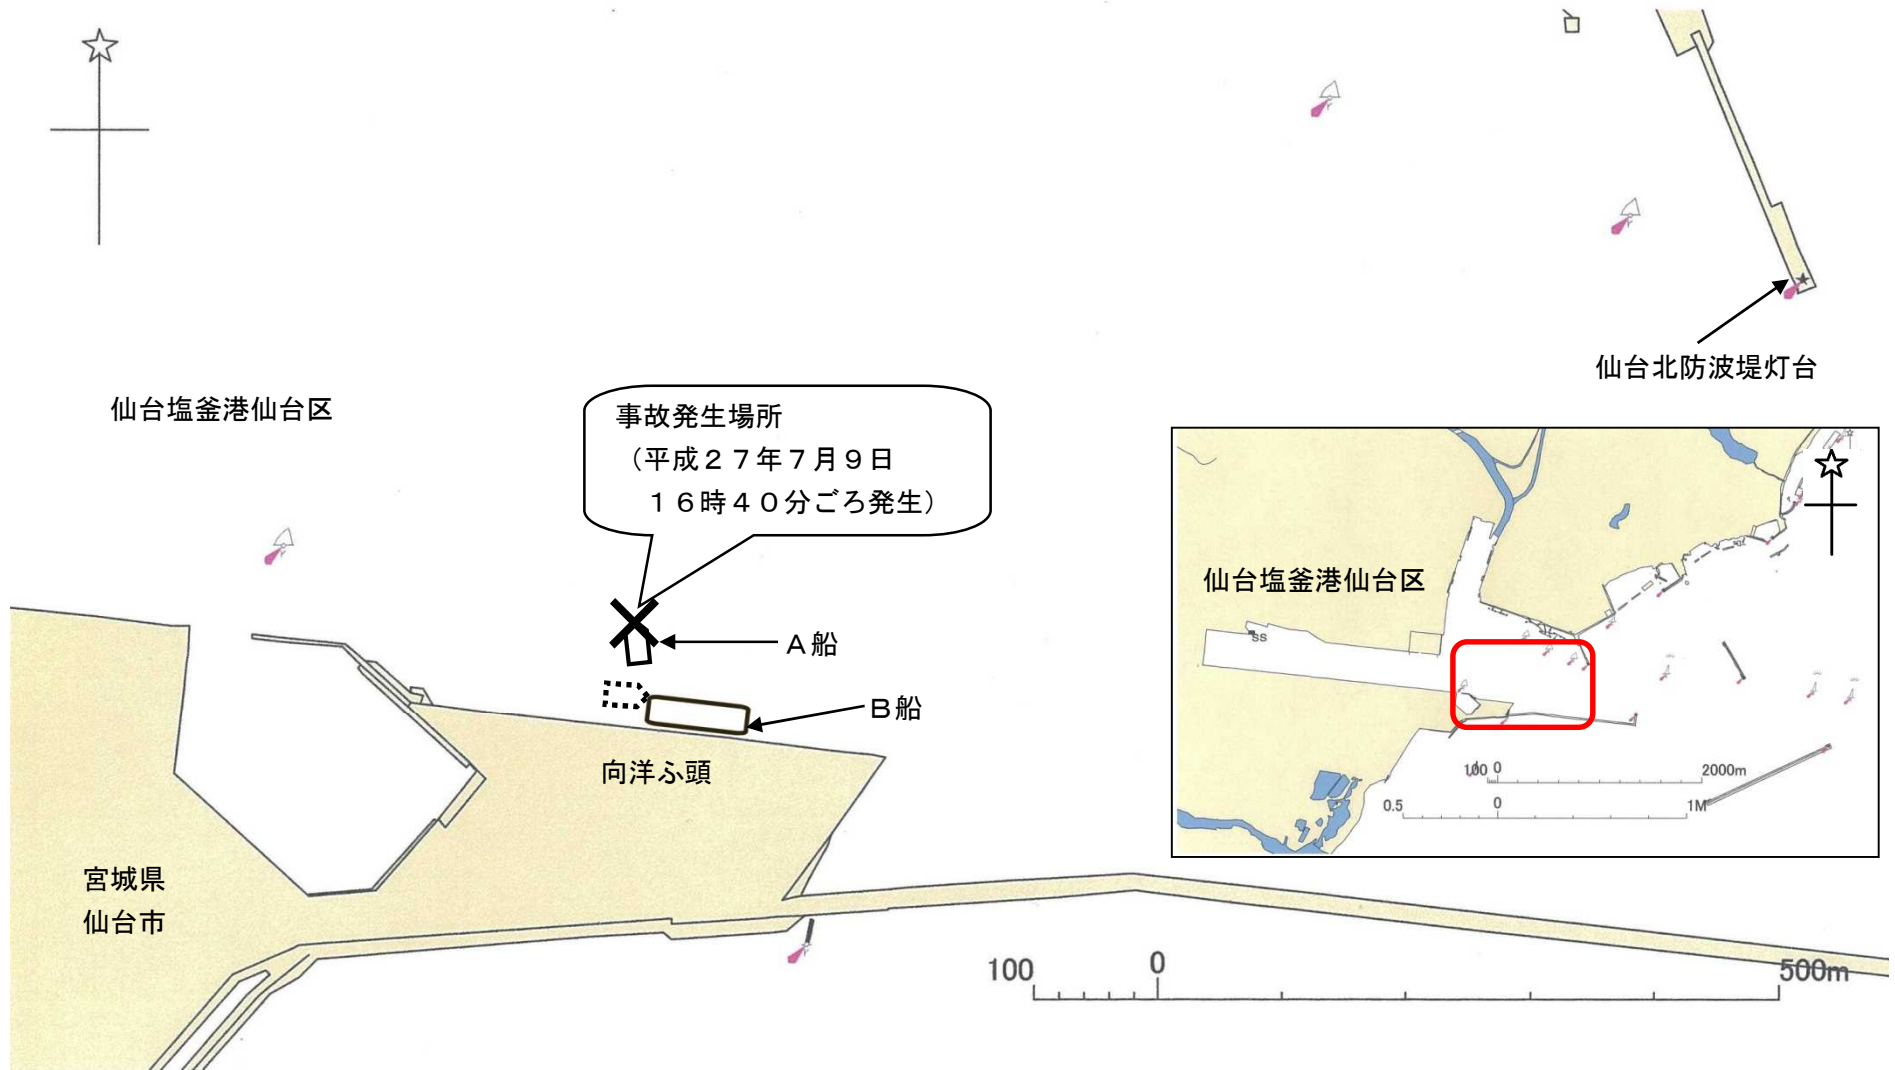
付図1 事故発生場所概略図

<p>院に搬送されて左手挫滅創及び左手第4中手骨骨幹部骨折と診断された。</p> <p>(付図1 事故発生場所概略図 参照)</p>
<p>その他の事項</p>	<p>船団長は、本事故当時、ウインドラスを操作する乗組員と共にB船の左舷船尾部にいて、本件作業の指示を出していた。</p> <p>B船では、ふだん、岸壁に係留する際は、錨を使用しないことが多いが、船舶の往来が多い場所などでは係留中の船体の動揺を防止するために、A船を使用して沖側に錨を入れていた。</p> <p>A船では、音響測深機が装備されていないので、ハンドレッド（ロープに<small>おもり</small>錘を付けた道具）を用いて投錨場所の水深を事前に計測した上で、水深に応じて本件ワイヤの長さを調節し、また、A船ウインチは、クラッチを入れた状態で、ブレーキを緩めて投錨する手順となっていた。</p> <p>A船ウインチは、クラッチが入った状態であれば、ブレーキを緩め過ぎたとしても、本件ワイヤが急激に送出することはなかった。</p> <p>甲板員Aは、本事故前日も本件作業を行っており、B船の着岸場所が本事故当時もほぼ同じであったので、本事故発生場所の水深を事前に確認しなくても支障はないと思っていた。</p> <p>甲板員Aは、ふだんから、A船ウインチのクラッチを切った状態でブレーキを緩めながら本件作業を行っていた。</p> <p>船団長は、投錨場所については指示していたものの、錨の投入作業については甲板員Aに任せていた。</p> <p>B船錨の重量は約2tであり、本件ワイヤの直径は約16mmであった。</p> <p>海図W64B（仙台塩釜港仙台）によれば、本事故発生場所付近の水深は約11～13mであった。</p> <p>甲板員Aの本件作業の経験は、約4～5年であった。</p> <p>甲板員Aは、本事故当時、ヘルメット、膨張式救命胴衣及び安全靴を着用し、作業用のゴム手袋をはめていた。</p> <p>A船ウインチには、本事故当時、不具合や故障はなかった。</p> <p>A船では、本事故当時、波浪等による船体の動揺はなく本件作業を行うのに支障はなかった。</p>
