船舶事故調査報告書

船種船名 旅客船 ふなだ
船舶番号 281-36559愛媛
総トン数 19トン

事故種類 火災
発生日時 平成27年4月12日 21時27分ごろ
発生場所 愛媛県今治市^{おおげ}大下港
大下島灯台から真方位047° 190m付近
(概位 北緯34° 11.4' 東経132° 55.2')

平成28年5月12日
運輸安全委員会(海事部会)議決
委員長 中橋和博
委員 庄司邦昭(部会長)
委員 小須田敏
委員 石川敏行
委員 根本美奈

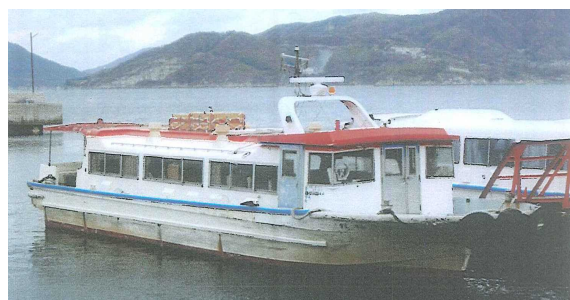
写真2.5-1 本船（船長の親族提供）

船 籍 港	愛媛県今治市
船 舶 所 有 者	個人所有
総 ト ン 数	19トン
L × B × D	16.80m × 4.48m × 1.65m
船 質	FRP
機 関	ディーゼル機関2基
出 力	426.60kW（右舷主機） 404.50kW（左舷主機） 合計831.10kW
推 進 器	4翼固定ピッチプロペラ2個
進 水 年 月	平成11年1月
用 途	旅客船
航 行 区 域	平水区域
最大搭載人員	旅客84人、船員2人計86人
	(写真2.5-1 本船（船長の親族提供） 参照)

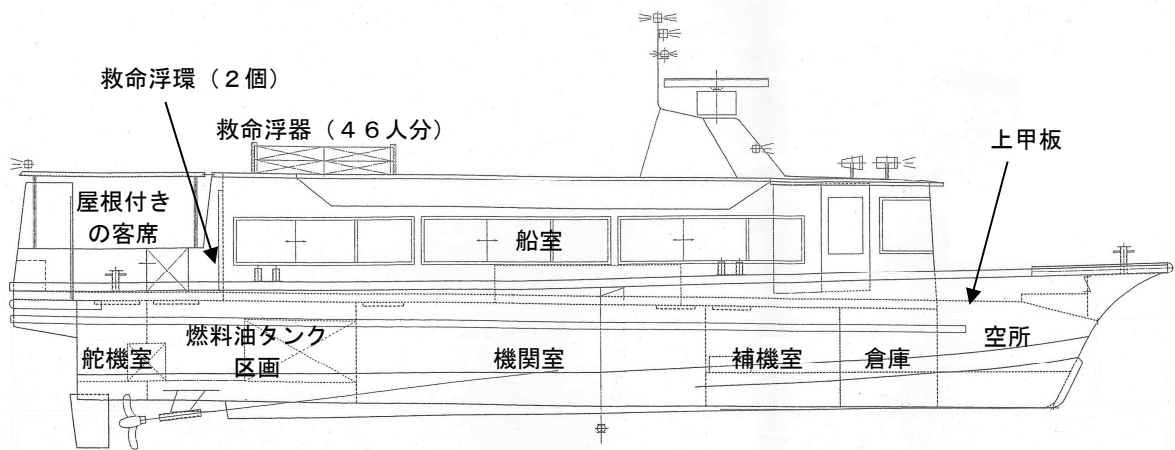
図 2.5-1 船体概略図

船長及び本船の建造造船所（以下「本件造船所」という。）代表者の口述並びに一般配置図によれば、上甲板上には、中央に船室、船尾に屋根付きの客席が設けられ、上甲板下には、船首から順に、空所、倉庫、補機室、機関室、燃料油タンク区画及び舵機室が設けられ、補機室、機関室、燃料油タンク区画及び舵機室の隔壁は水密性を有していた。（図2.5-1参照）

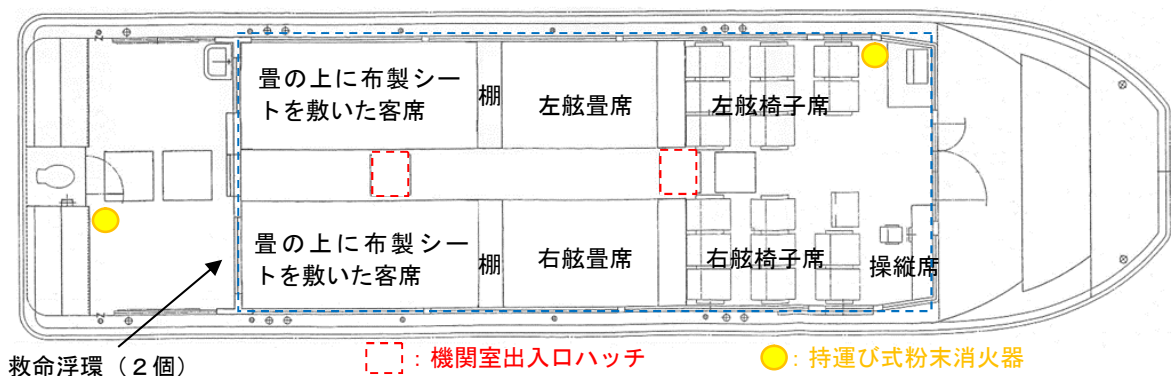
図 2.5-2 船室等概略図

- ① 船室には、船首から順に、右舷前部に操縦席、操縦席後方の両舷に各 8 席の椅子席、両舷中央に上甲板上高さ約 60 cm の右舷畳席及び左舷畳席、両舷後部に畳の上に布製のシートを敷いた客席が設けられていた。
- ② 右舷畳席及び左舷畳席には、灰皿が各 1 個置かれていたが、機関室に吸い殻又は火種が落下するような開口部等はなかった。

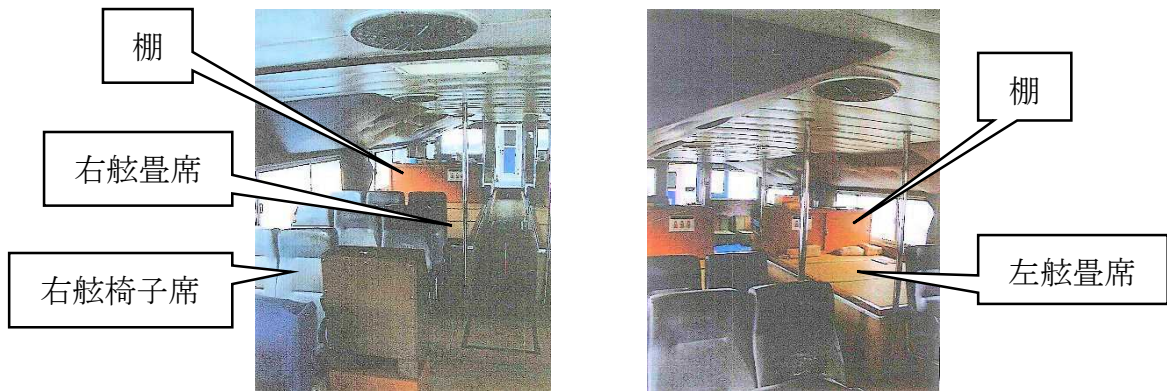
写真 2.5 - 3 船首方から見た船室内 (船長の親族提供)

(2) 白煙は、右舷畳席及び左舷畳席の下の防音材が張られていた天板と支持枠との隙間を経て右舷畳席及び左舷畳席の四辺から漏れ出した可能性があると考えられる。

- (1) 本船は、大下港内を航行中、機関室右舷側で出火し、右舷畳席及び左舷畳席の下の防音材が張られていた天板と支持枠との隙間を経て右舷畳席及び左舷畳席の四辺から白煙が漏れ出した可能性があると考えられる。
- (2) 機関室から出火した火災は、天井全面に張られていた防音材及びその付近のFRPに延焼して機関室から船室の右舷中央側壁の外側まで燃え広がり、上甲板上の構造物が炎上したものと考えられる。
- (3) 本船は、高圧配管から噴き出した軽油等と高温となった右舷主機の排気系統配管部との接触又は機関室の右舷側壁天井付近を這わせてあった本件電路の電線の短絡、漏電等により、出火した可能性があると考えられるものの、機関室右舷側の出火源を明らかにすることはできなかった。
- (4) 機関室から出火した火災が船体に燃え広がったのは、通風機が作動しており、機関室内に新鮮な空気が供給され続けたことが関与した可能性があると考えられる。

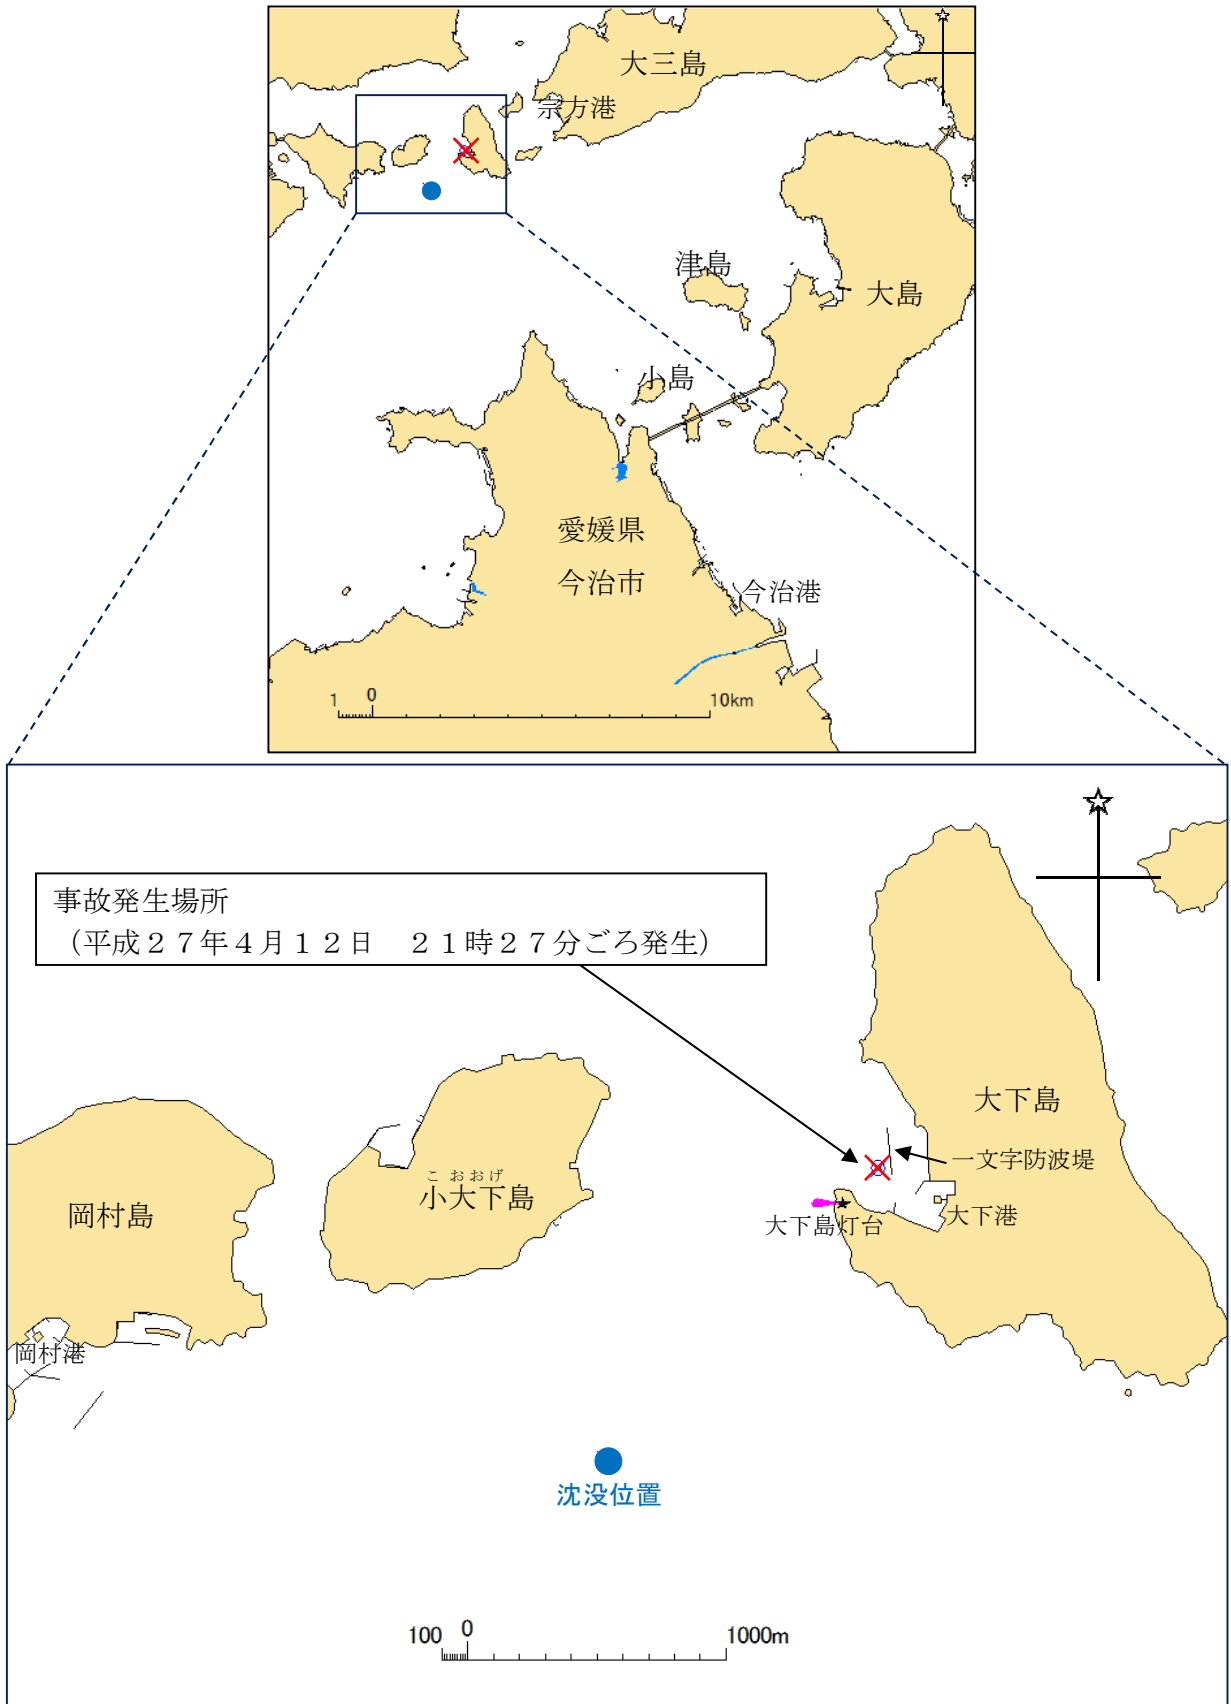
付図1 事故発生場所概略図

- (1) 本船は、船長1人が乗り組み、旅客₁、旅客₂、旅客₃及び旅客₄（以下「全旅客」という。）を乗せ、平成27年4月12日21時25分ごろ岡村港に向けて大下港の船着場を出発し、両舷主機を約500rpmの前進にかけ、同港内の一文字防波堤南端の西北西方50m付近を北西進中、右舷畳席の四辺から白煙が漏れ出し、船長が両舷主機を停止した後、左舷畳席の四辺から白煙が漏れ出した。
- (2) 本船は、船室に白煙が充満し、同室の右舷中央側壁の外側に炎が上がった。
- (3) 本船は、上甲板上の構造物が炎上し、海上保安庁の巡視艇による放水消火が行われたものの、鎮火せず、23時55分ごろ大下港南西方沖で沈没した。
