# 船舶事故調査報告書

船種船名 旅客船 はまかぜ  
船舶番号 240-52682 愛知  
総トン数 19トン

事故種類 旅客負傷  
発生日時 平成26年6月5日 09時43分ごろ  
発生場所 愛知県西尾市佐久島北西方沖  
波ヶ埼灯台から真方位318° 1.0海里付近  
(概位 北緯34°44.4' 東経137°01.1')

運輸安全委員会(海事部会)議決

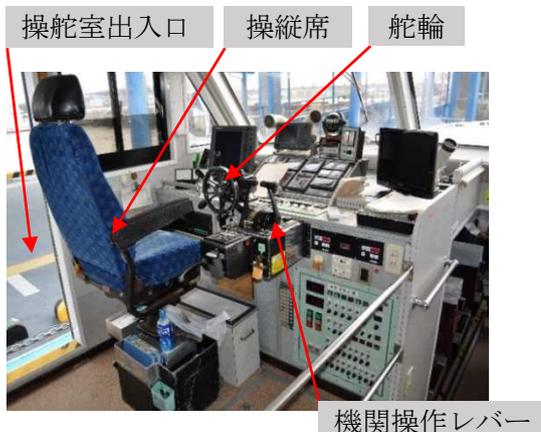
写真2.5-2 操舵室の状況

- (1) 本船の操舵室は、船体中央部の上甲板左舷側に設けられ、中央に操縦席があり、前面には、左舷側にレーダー、中央にGPSプロッター、舵輪及び両舷主機の機関操作レバー、右舷側に後部甲板等監視用カラーモニタ等が設置されており、操縦席前方及び左右の見通しは良好であった。(写真2.5-2、写真2.5-3参照)

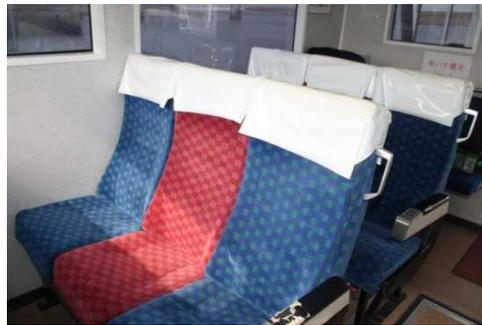
写真2.5-4 中央客室の状況  
(船首側から船尾方を見る)

中央客室には、船首側から3人掛けの座席が2列及び2人掛けの座席が1列配置されていた。(写真2.5-4参照)

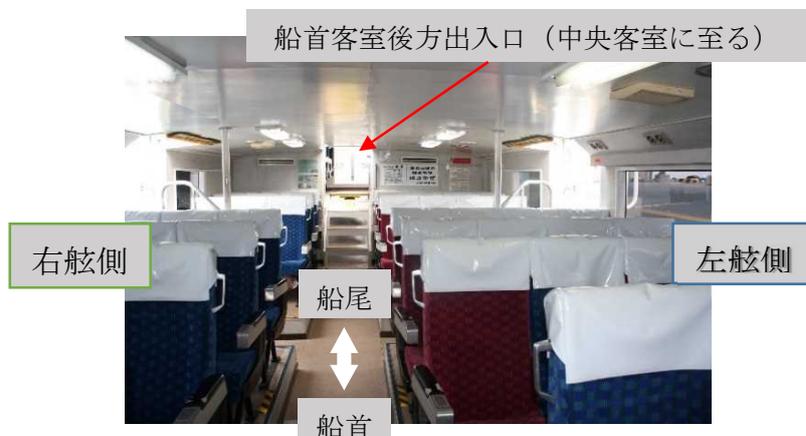
写真2.5-5 船首客室の状況  
(船首側から船尾方を見る)

船首客室には、中央部に通路が、左舷側に船首側から3人掛けの座席が1列、4人掛けの座席が6列、右舷側に船首側から2人掛けの座席が1列、3人掛けの座席が6列配置されていた。(写真2.5-5参照)
