船舶事故調査報告書

船種 船名 漁船 第一源福丸
漁船登録番号 NS1-1058
総トン数 135トン

事故種類 転覆

発生日時 平成26年12月24日 04時30分ごろ

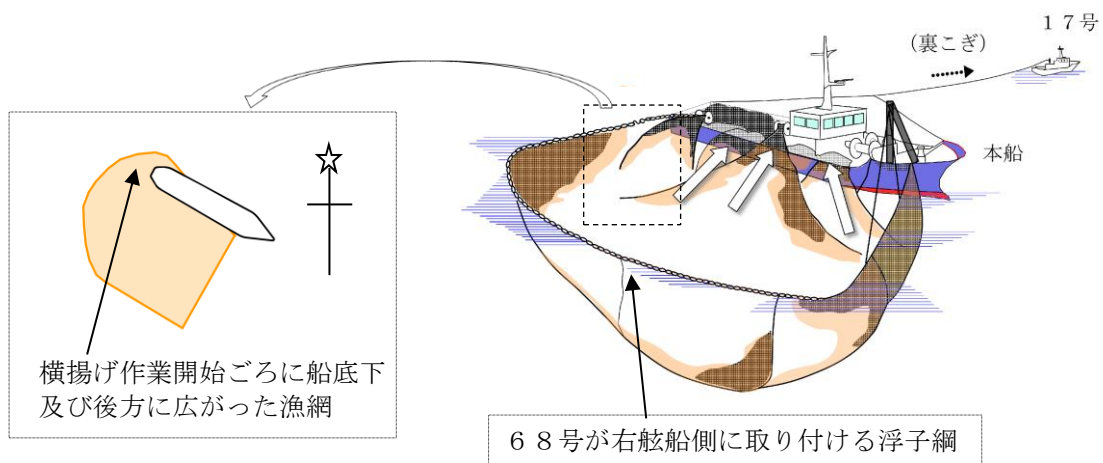
図2.1-1 横揚げ作業時の本船及び漁網の状況

本船は、04時25分ごろ、乗組員19人が、右舷側にあるサイドローラ^{*4}を前にして一列に並び、巻揚げ用のウインチを使ったりしながら網底が浅くなるように‘右舷側から漁網を揚げる作業’（以下「横揚げ作業」という。）を始めたところ、海面下の漁網が本船の船底下及び後方に広がった。

注：浮子網を右舷船側に取り付けた68号を省略している。

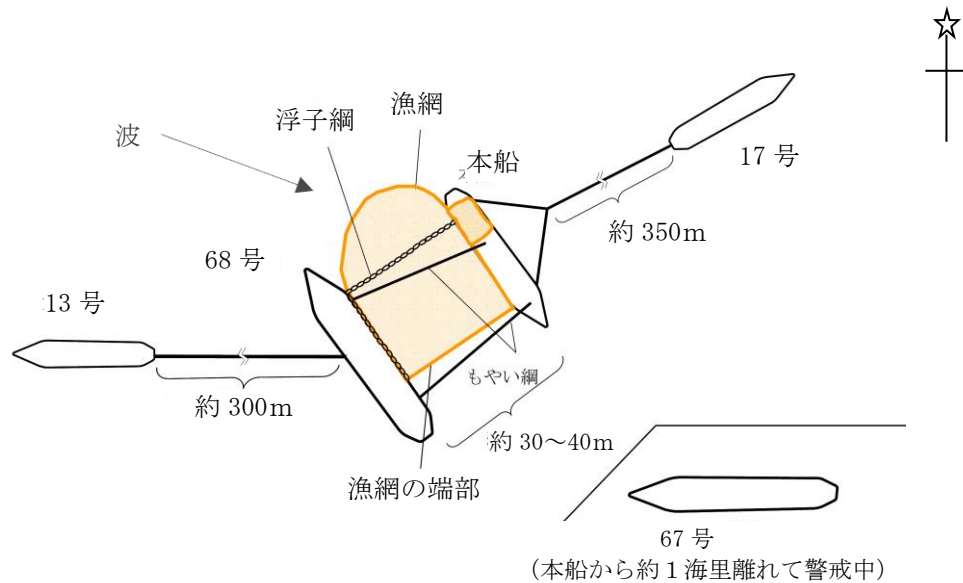
図 2. 1 - 2 本事故直前の本船団の配置状況

本船は、17号が本件漁労長の指示を受けて船底下の漁網を右舷方に出すために船尾を左舷方に振る裏こぎを行ったところ、波を右舷船尾方から受けるようになった。

本船は、横揚げ作業開始から約 5 分が経過した頃、右舷方の漁網内で、海面上に盛り上がるように泳いでいたさばの群れ（以下「さば群」という。）が一斉に下方に向かって移動した直後に右舷側に傾斜し始めた。

本船は、徐々に右舷側に傾斜し、海水が放水口から流入してその水面が船体中央部右舷側で作業甲板付近まで達した頃、右舷船尾方からの波の打ち込み（以下「第 1 波の打ち込み」という。）が発生し、海水面が中央部右舷側で作業甲板上約 0.3～0.4 m の高さまで達し、更に波が打ち込んで右傾斜が増大した。

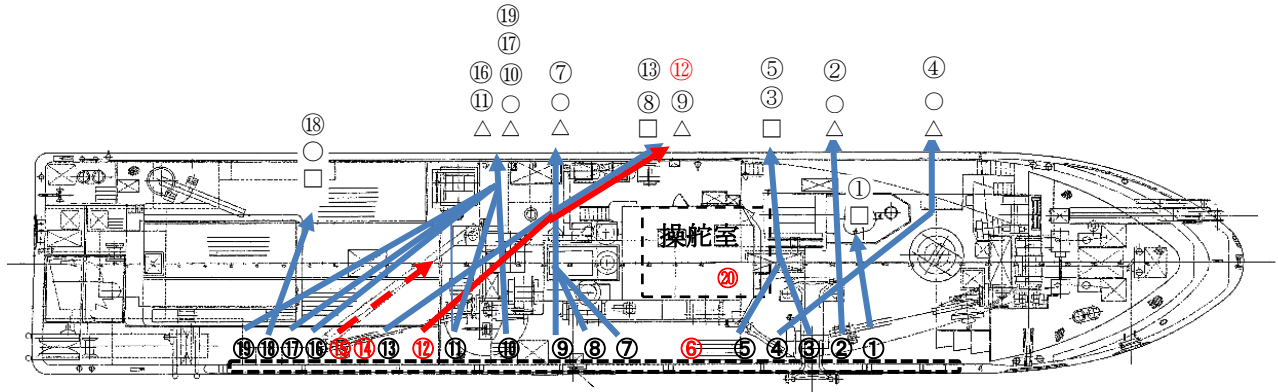
図 2.2 本事故当時の乗組員の配置及び脱出状況

機関員Aは、横揚げ作業を開始する前にネットホーラの移動及び旋回装置の故障対応に当たった際、作業用救命衣を脱ぎ、本事故時には、作業用救命衣を手に持って甲板上を左舷側に向かって逃げていたが、行方不明となり、平成27年1月14日、水深約128mの海底に沈んだ本船付近で発見され、死亡が確認された。

機関長は、ネットホーラの移動及び旋回装置の故障対応に当たったのち、横揚げ作業につき、その後、作業用救命衣を着用していない状態で海上に浮いていた防舷材につかまっていたが、行方不明となった。

その他の乗組員15人は、本船が右舷側に傾斜し始めたときに左舷側に向かい、6人が甲板上から海に投げ出され、9人が船底まで逃げたものの波に押し流され、落水した。その後、7人が救命いかだに乗り込んで17号に、8人が海上から13号、17号及び68号にそれぞれ救助された。

- (1) 本事故発生場所近くにいた僚船が本事故発生後に直ちに救助活動を始めたこと及び運航管理責任者が作業用救命衣の着用を指導していたことから、甲板上にいた19人中17人が救助され、15人の乗組員が生存できたものと考えられる。
- (2) 機関長及び機関員Aは、ネットホーラの移動及び旋回装置の故障対応の際に作業用救命衣を脱いで横揚げ作業時に着用していなかった可能性があるが、同作業時に着用していれば、救助された可能性があると考えられる。
