船舶事故調査報告書

平成28年9月1日
 運輸安全委員会（海事専門部会）議決
 委員 庄司邦昭（部会長）
 委員 小須田 敏
 委員 根本美奈

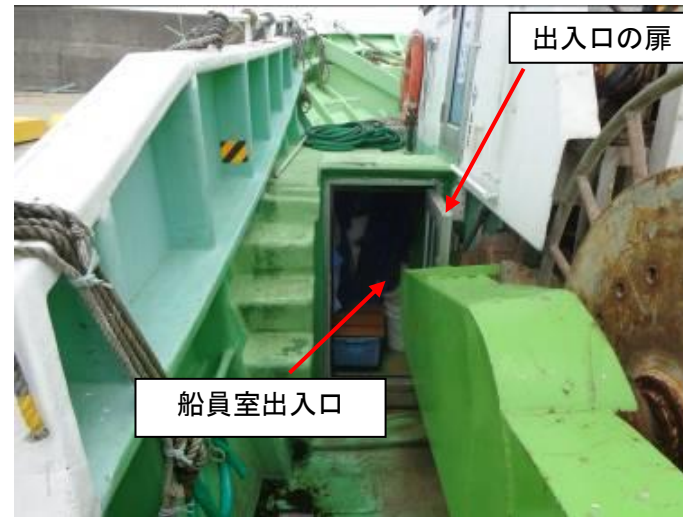
写真2 船員室の出入口付近の状況

本船は、本事故当時、船尾側から風雨を受ける状況で係留しており、雨が入って来ないように船員室の窓及び左舷側の出入口の扉が閉められていた。

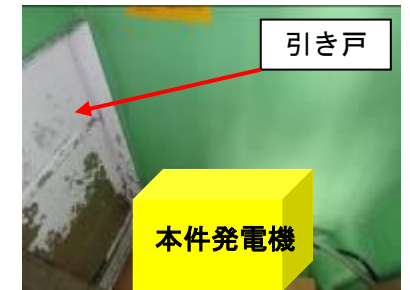
写真5 非常口付近の状況

船員室の右舷側には、非常口として引き戸（高さが約0.75m、幅が約0.5m）が設けられており、本事故当時は閉められていた。

引き戸は、枠にゴムパッキンが装着されていたものの、同パッキンに変形及び材料の劣化があり、気密を保てなくなっていた。
