## 船舶事故調査報告書

平成28年9月8日  
 運輸安全委員会（海事専門部会）議決  
 委員 庄司邦昭（部会長）  
 委員 小須田 敏  
 委員 根本美奈

事故種類	衝突（樋門）
発生日時	平成27年11月13日 05時23分ごろ
発生場所	徳島県徳島市の吉野川右岸の沖ノ洲 <sup>おきのす</sup> 樋門 金沢四等三角点から真方位303° 220m付近 （概位 北緯34° 04.7′ 東経134° 34.8′）
事故の概要	漁船ふじ丸は、北進中、沖ノ洲樋門のゲート板に衝突した。 ふじ丸は、転覆し、船首部外板の擦過傷等を生じた。
事故調査の経過	平成27年11月13日、本事故の調査を担当する主管調査官（神戸事務所）を指名した。 なお、後日、1人の地方事故調査官を新たに指名した。 原因関係者から意見聴取を行った。
事実情報 船種船名、総トン数 船舶番号、船舶所有者等 L×B×D、船質 機関、出力、進水等	漁船 ふじ丸、0.7トン TO3-20831（漁船登録番号）、個人所有 5.31m（Lr）×1.82m×0.63m、FRP ガソリン機関、30kW（漁船原簿謄本による）、平成10年1月16日
乗組員等に関する情報	A 船長 男性 67歳 二級小型船舶操縦士・特殊小型船舶操縦士・特定 免許登録日 平成10年5月14日 免許証交付日 平成25年1月28日 （平成30年5月13日まで有効） B ゲート板操作員B <sub>1</sub> 男性 72歳 ゲート板操作員B <sub>2</sub> 男性 42歳
死傷者等	なし
損傷	本船 船首部のたつ、かんざしに曲損、外板に擦過傷及び船外機に濡損 樋門 なし
気象・海象	気象：天気 雨、風向 西北西、風力 1 水象：川面 平穏、水位 約3.5m 日出時刻：06時32分ごろ
事故の経過	本船は、船長が1人で乗り組み、たちうお一本釣 <sup>おきのす</sup> り漁を行う目的で、平成27年11月13日05時20分ごろ徳島市沖洲川の係留場

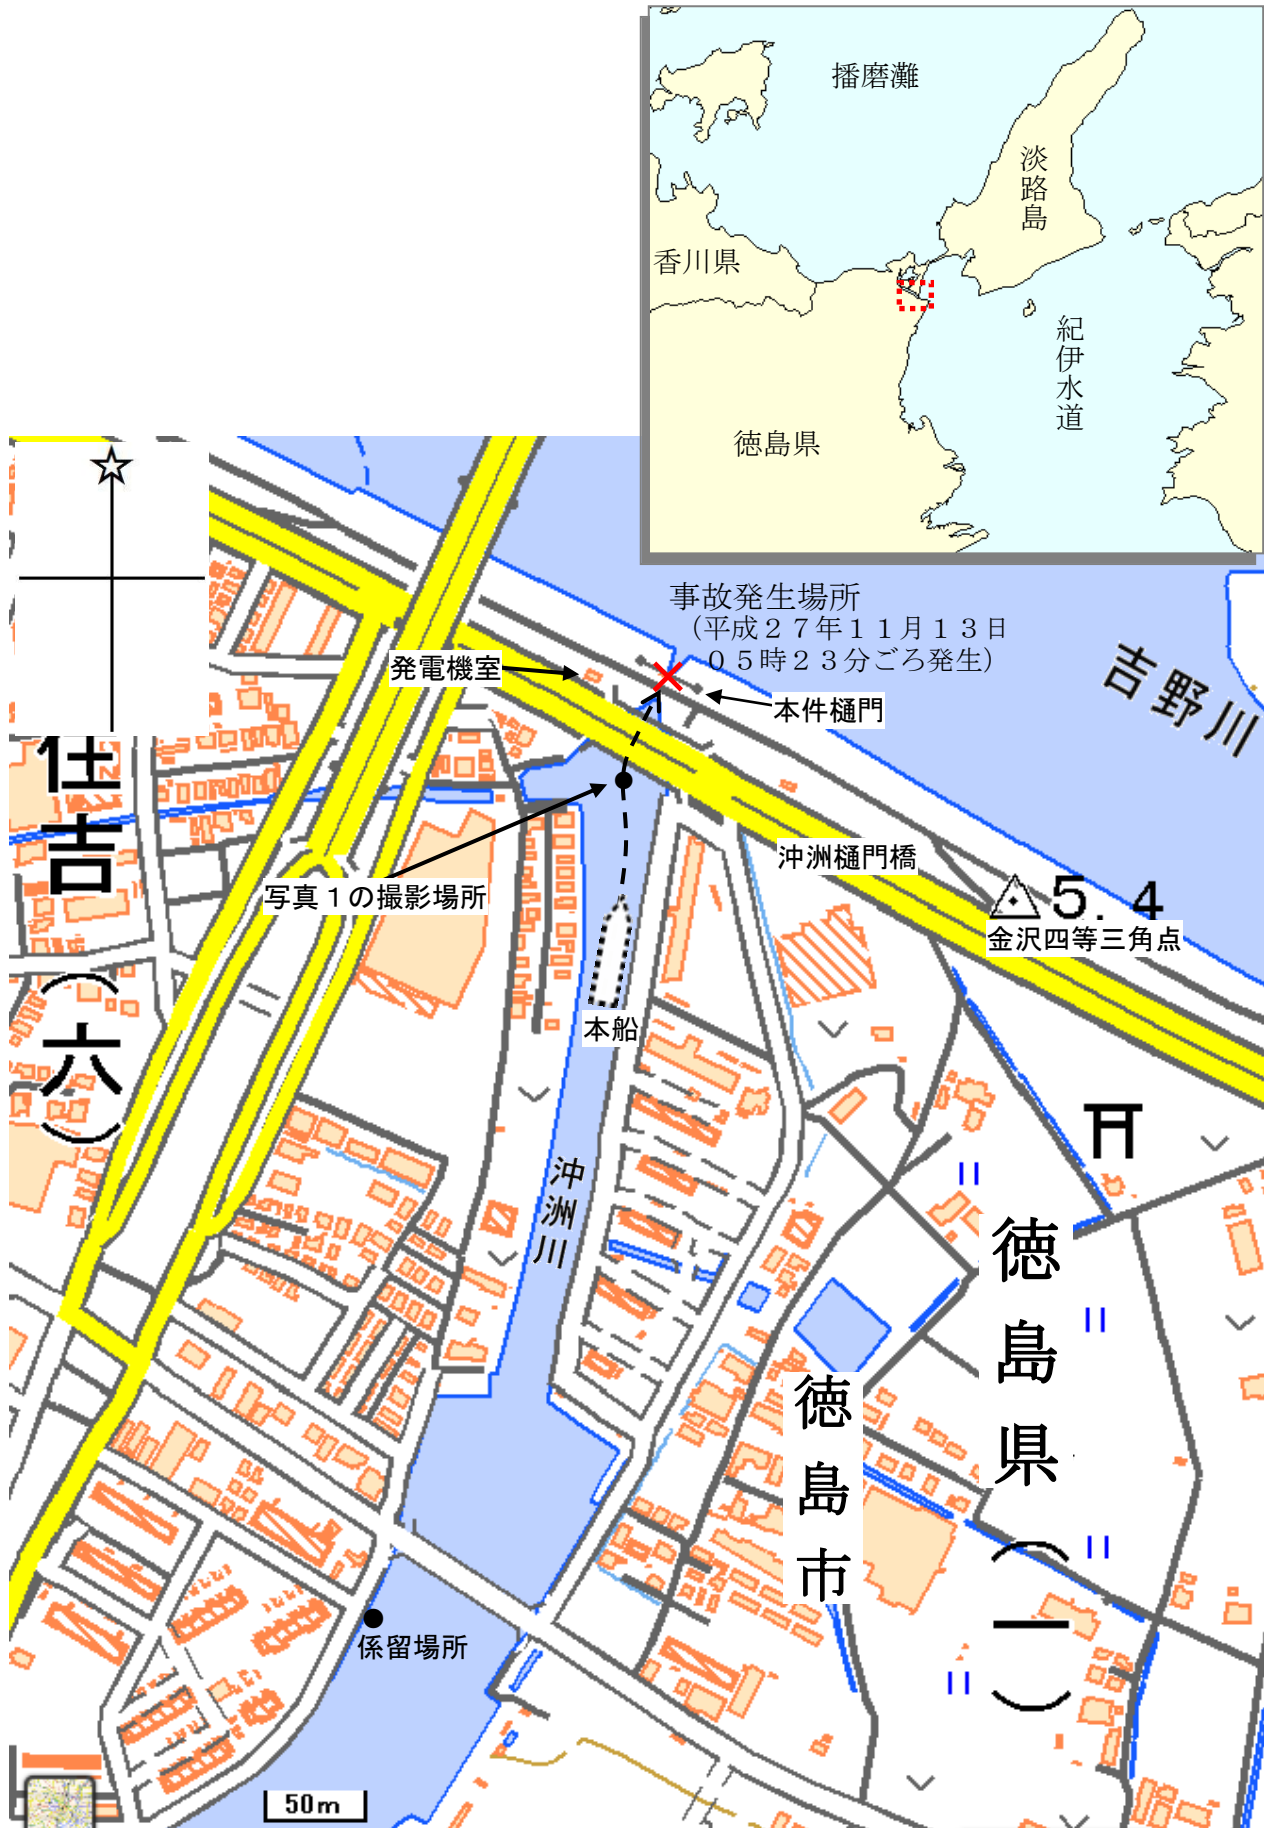
付図1 事故発生経過概略図

本船は、05時23分ごろ船首部と降下中の本件樋門のゲート板とが衝突した。（図1参照）

船長は、船外機のクラッチを後進側に入れて本船を後退させようとしたが、ゲート板が降下を続けて船首部が押し下げられ、船内に水が流入してきたので、川に入って船尾側に移動した。

本船は、ゲート板が更に降下を続けたので、船首を下側にして倒立状態となり、転覆した。
