# 船舶事故調査報告書

船種船名 プレジャーボート SR310  
船舶番号 260-48451兵庫  
総トン数 4.2トン

事故種類 衝突（鉄柵）  
発生日時 平成28年8月11日 14時02分ごろ  
発生場所 阪神港尼崎西宮芦屋第2区  
西宮内防波堤灯台から真方位294°1,620m付近  
（概位 北緯34°42.5′ 東経135°19.5′）

平成29年9月14日  
運輸安全委員会（海事専門部会）議決  
委 員 庄 司 邦 昭（部会長）  
委 員 小須田 敏  
委 員 根 本 美 奈

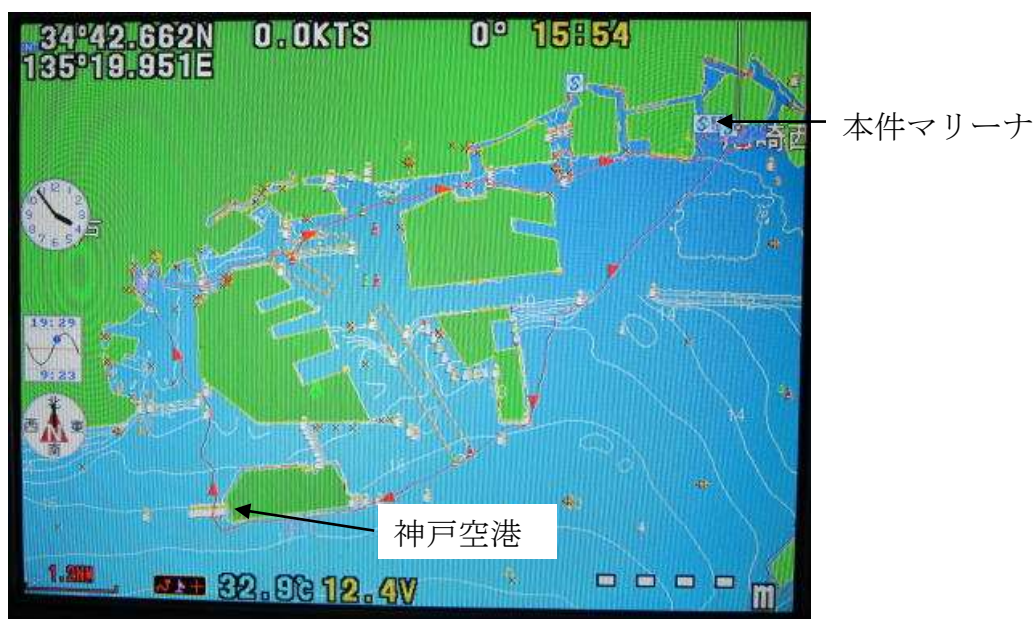
写真2.6-1 GPSプロッターの画像（本件マリーナ～神戸空港沖）

現場調査によれば、本船に装備されたGPSプロッターには本事故当時の航跡が記録されており、本件マリーナの西側出入口付近で右転開始後に回頭が止まった位置（同プロッターに内蔵されたアンテナの位置）が北緯34°42.5′ 東経135°19.5′（西宮内防波堤灯台から294°1,620m）付近であった。（写真2.6-1、写真2.6-2 参照）
