# 船舶事故調査報告書

船種船名 旅客フェリー みやざきエクスプレス

事故種類 船体傾斜

発生日時 平成27年12月11日 02時00分ごろ

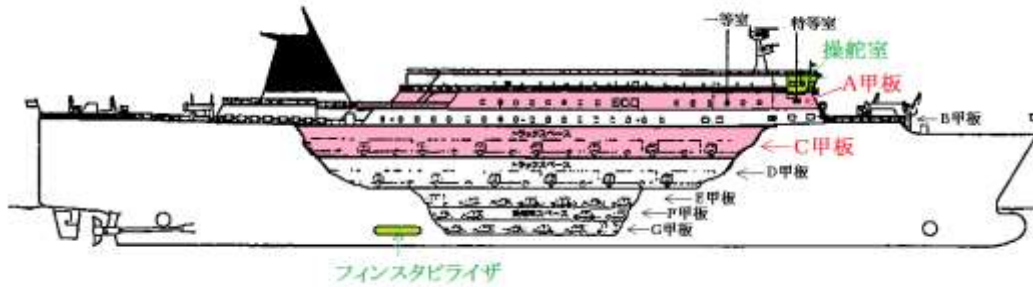
図2.1-1 甲板等配置図

本船は、C甲板の保冷車用レセプタクル漏電警報が鳴ったので、航海士A等が、C甲板に行ったところ、船尾部の搭載車両に横滑りなどが発生していることを認めたものの、船体が大きく動揺していたので、同搭載車両に近寄って被害状況の調査を行うことができなかった。

本船は、宮崎港～阪神港神戸区の航路に就航している旅客フェリーで、最下層のG甲板からC甲板までが車両甲板となっており、E甲板からG甲板に機関室を、A甲板及びB甲板に旅客室を、航海船橋甲板に船橋及び乗組員居室等をそれぞれ配し、D甲板の船首尾にランプ扉<sup>\*7</sup>が設けられていた。(図2.1-1参照)
