船舶事故調査報告書

船種船名 コンテナ船 MANHATTAN BRIDGE
船舶番号 142550 (IMO番号 9689615)
総トン数 152,297トン

事故種類 爆発 (補助ボイラ)
発生日時 2017年1月19日 23時04分ごろ (現地時間)
発生場所 グレートブリテン及び北アイルランド連合王国フェリックストー港
ドーバーコートハイ (Dovercourt High) 灯台から真方位
012° 2.0海里付近
(概位 北緯51° 57.8' 東経001° 17.2')

運輸安全委員会 (海事部会) 議決

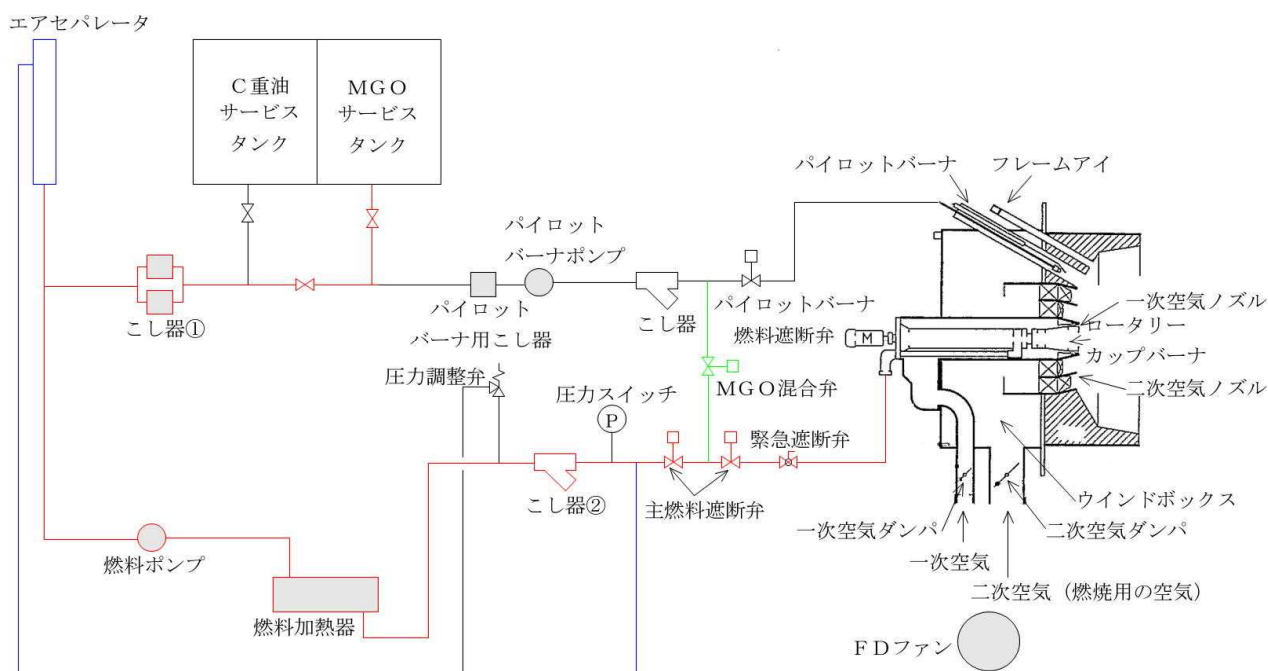
図2.5-2 FO系統図

FOは、C重油サービスタンク又はMGOサービスタンクから切替式こし器（以下「こし器①」という。）を通り、燃料ポンプで吸引して加圧され、燃料加熱器、別のこし器（以下「こし器②」という。）、2個の主‘空気式燃料遮断弁’（以下「燃料遮断弁」という。）、緊急遮断弁を経てロータリーカップバーナに供給されるようになっていた。

ロータリーカップバーナ系統の圧力は、圧力調整弁により、0.3 MPaとなるよう調整されていた。

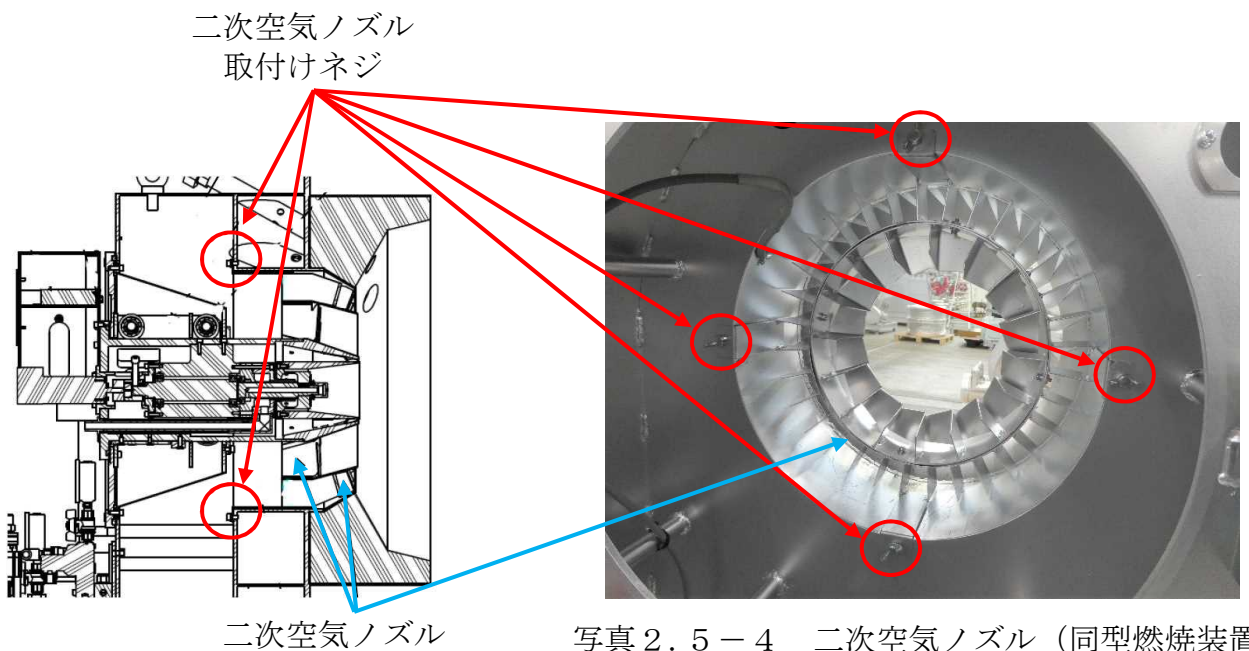
図 2.5-5 本件燃焼装置断面

本船は、二次空気ノズルが、ロータリーカップバーナ及び一次空気ノズルを覆うように、4か所をM6のネジ（外径約6mmのメートルネジ）で補助ボイラに固定されていた。（図2.5-5、写真2.5-4参照）

写真 2.5-4 二次空気ノズル（同型燃焼装置）
（本件燃焼装置を外した状態で外側から撮影）
