## 船舶事故調査報告書

事故種類	沈没
発生日時	平成28年10月8日 03時20分ごろ
発生場所	北海道長万部町大中漁港東方沖 <small>おしやまんべ おおなか</small> 長万部港東防波堤灯台から真方位173° 2.6海里（M）付近 （概位 北緯42° 29.1′ 東経140° 24.5′）
事故の概要	漁船第十七伸成丸は、大中漁港東方沖において航行中、沈没した。 第十七伸成丸は、主機等に濡損を生じた。
事故調査の経過	平成28年10月20日、本事故の調査を担当する主管調査官（函館事務所）ほか1人の地方事故調査官を指名した。 原因関係者から意見聴取を行った。
事実情報 船種船名、総トン数 船舶番号、船舶所有者等 L×B×D、船質 機関、出力、進水等	漁船 第十七伸成丸、4.1トン HK3-103425（漁船登録番号）、個人所有 10.74m（Lr）×2.84m×0.79m、FRP ディーゼル機関、211kW（動力漁船登録票による）、昭和58年12月13日
乗組員等に関する情報	船長 男性 67歳 一級小型船舶操縦士・特殊小型船舶操縦士・特定 免許登録日 昭和62年9月25日 免許証交付日 平成24年8月28日 （平成29年9月24日まで有効）
死傷者等	なし
損傷	主機及び航海計器等に濡損（全損）
気象・海象	気象：天気 曇り、風向 北西、風力 1、視界 良好 海象：波高 約1m、海水温 約20℃
事故の経過	本船は、船長が1人で乗り組み、ほたての洗浄の目的で平成28年10月8日02時40分ごろ、‘大中漁港沖のほたて養殖施設’（以下「本件施設」という。）に向けて大中漁港を出港し、02時55分ごろ本件施設に到着した。 船長は、本件施設の桁を左舷船首側に設置されたローラに掛け、船体が左舷側に傾斜した状況下、03時00分ごろ左舷船尾側に設置されたローラにも桁を掛けようと船尾方を見たところ、後部甲板の左舷側に設けられた操舵機室用開口部から海水があふれ、また、左舷後部

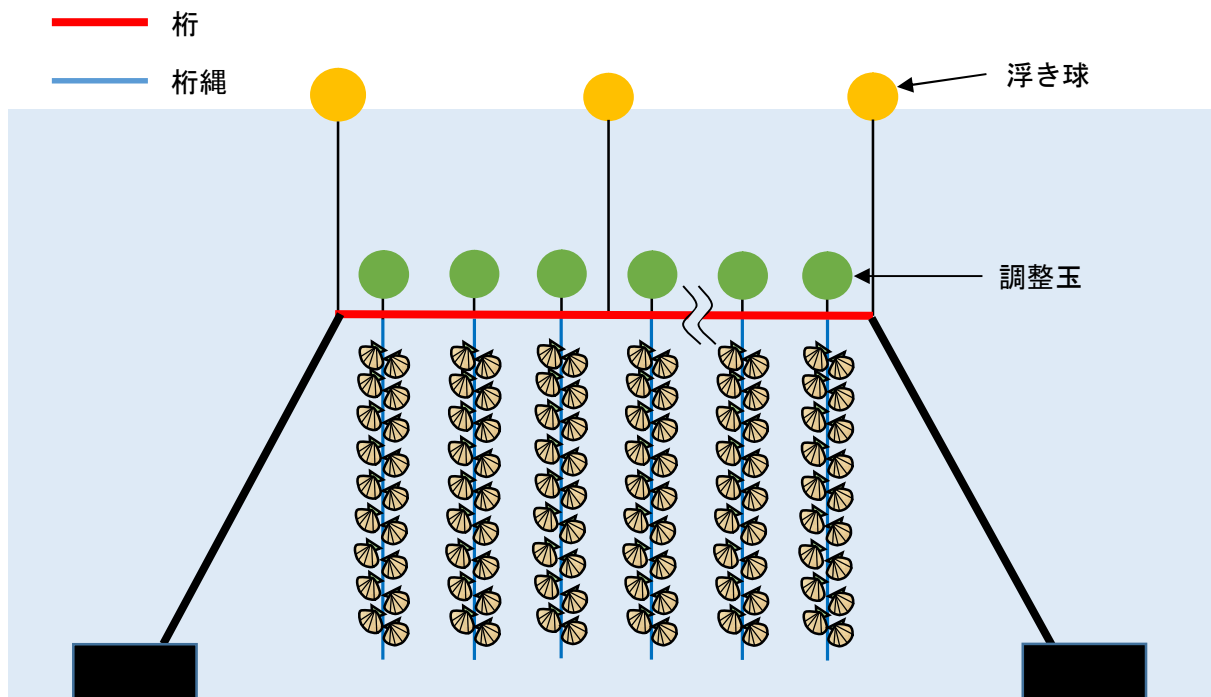
付図2 ほたて養殖施設の状況

本船は、本件区画と左舷側に設けられた操舵機室の壁に開口部が設けられ、操舵機室とバッテリー室との隔壁にボルト穴の隙間があり、バッテリー室と機関室との隔壁の左舷側に貫通口が設けられており、いずれも水密となっていない状況下、後部甲板上に重量物を設置して船尾トリムとなっており、海水が本件区画、操舵機室を通過して後部甲板の操舵機室用開口部からあふれやすい状況となっていたこと、及び本件施設の桁を左舷船首側に設置されたローラに掛けて左舷側に傾斜したことから、本件区画から操舵機室、バッテリー室及び機関室に浸水した可能性があると考えられるが、その状況を明らかにすることはできなかった。
