船舶事故調査報告書

船種船名 ケミカルタンカー SULPHUR GARLAND
IMO番号 9209013
総トン数 3,498トン

船種船名 油タンカー 第二和光丸
船舶番号 141721
総トン数 2,018トン

事故種類 衝突
発生日時 平成27年10月17日 03時26分39秒ごろ
発生場所 山口県下関市六連島東方沖（関門港関門航路内）
六連島灯台から真方位071° 1,360m付近
（概位 北緯33° 58.9′ 東経130° 52.9′）

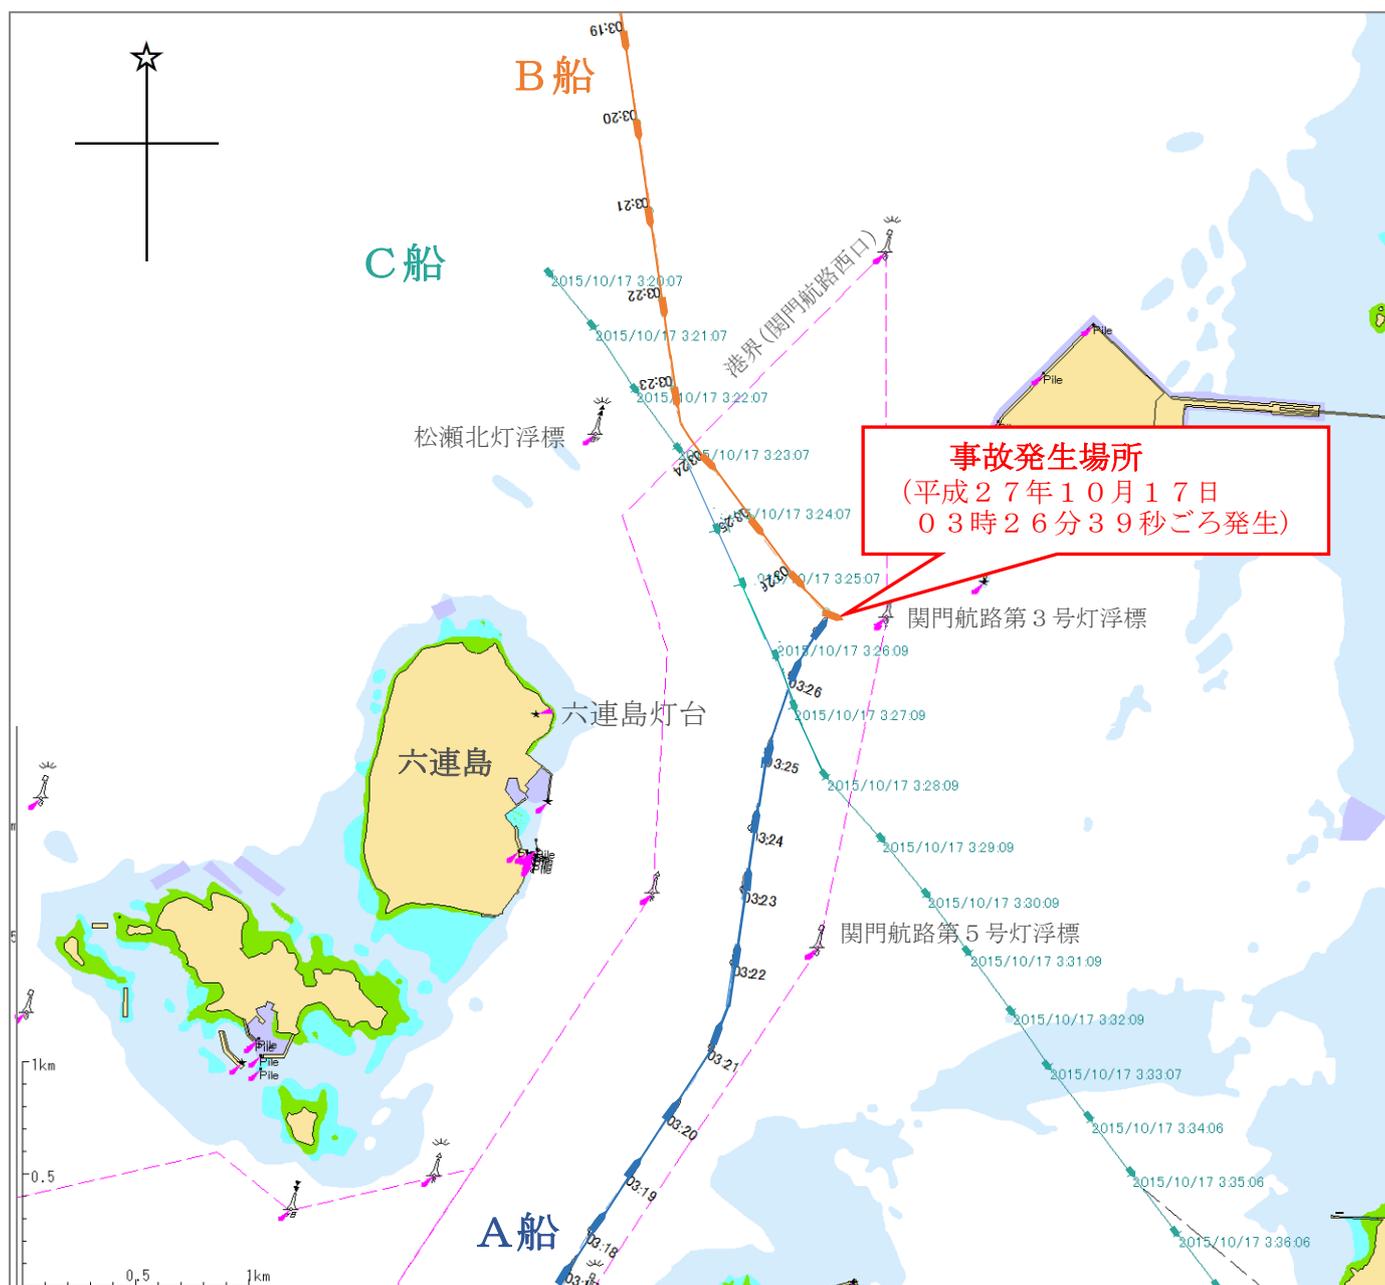
付図2 航行経路図

本事故は、夜間、六連島東方沖において、SULPHUR GARLANDが関門航路を同航路西口に向けて北北東進中、第二和光丸が、右舷船首方を中型まき網漁船が同航している状況下、関門航路西口に向けて南南東進中、第二和光丸が、中型まき網漁船と接近し、左転して関門航路の左側に入り、また、SULPHUR GARLANDが針路及び速力を維持して航行したため、両船が衝突したものと考えられる。
