船舶事故調査報告書

平成29年2月2日
 運輸安全委員会（海事専門部会）議決
 委員 庄 司 邦 昭（部会長）
 委員 小須田 敏
 委員 根 本 美 奈

事故種類	乗員死亡
発生日時	平成27年3月25日 14時09分ごろ
発生場所	阪神港尼崎西宮芦屋区ヨットハーバー南方沖 西宮内防波堤灯台から真方位258°600m付近 （概位 北緯34°42.1′ 東経135°20.1′）
事故の概要	ヨット55049は、帆走中、転覆して乗員1人が死亡した。
事故調査の経過	平成27年3月26日、本事故の調査を担当する主管調査官（神戸事務所）ほか2人の地方事故調査官を指名した。 原因関係者から意見聴取を行った。
事実情報 船種船名、総トン数 船舶番号、船舶所有者等 L×B×D、船質 機関、出力、進水等	ヨット 55049、総トン数なし なし、高等学校 4.20m×1.63m×0.5m、FRP 機関なし、2013年6月28日（製造年月日）
乗組員等に関する情報	乗員A 男性 17歳 乗員B 男性 20歳
死傷者等	死亡 1人（乗員B）
損傷	なし
気象・海象	気象：天気 晴れ、風向 北、風速 約4～6m/s、視界 良好、気温 約8℃ 海象：波高 約0.5m、水温 約14℃
事故の経過	本船は、大学ヨット部の合宿練習において、大学併設校ヨット部（本事故当時）OBの関係者から大学併設校ヨット同好会にモニター用として貸与されたメインセールの写真撮影を行う目的で同セールを取り付け、乗員Aがスキッパーとして、乗員Bがクルーとして乗り、平成27年3月25日13時55分ごろ西宮市のヨットハーバー（以下「本件ハーバー」という。）を出発した。 本船は、14時02分ごろ本件ハーバー南方沖の写真撮影場所に到着し、14時04分ごろ本船の撮影に当たるレスキュー艇（以下「A船」という。）が到着したので、メインセール及びジブセール ^{てんぼん} を展帆し、北風を受けて北西方向へ右舷開きのクロスホールドで帆走を開始した。 本船は、14時05分ごろブームを左舷側一杯に出し、針路を南南

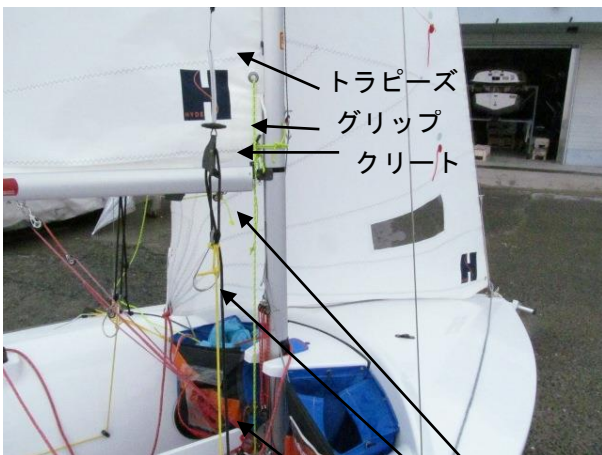
写真3 トラピーズ及びショックコード接続部

救助者は、乗員Aと共に本船を半分起こしたところ、乗員Bの上半身がセールの上であり、トラピーズのリングがフックから外れ、右足にショックコード（トラピーズを保持する目的で、トラピーズのリングの上部につながれ、船体中央部船側内部に留められている。）が一巻き絡んでいることを認めた。
