船舶事故調査報告書

平成29年1月26日
 運輸安全委員会（海事専門部会）議決
 委員 庄 司 邦 昭（部会長）
 委員 小須田 敏
 委員 根 本 美 奈

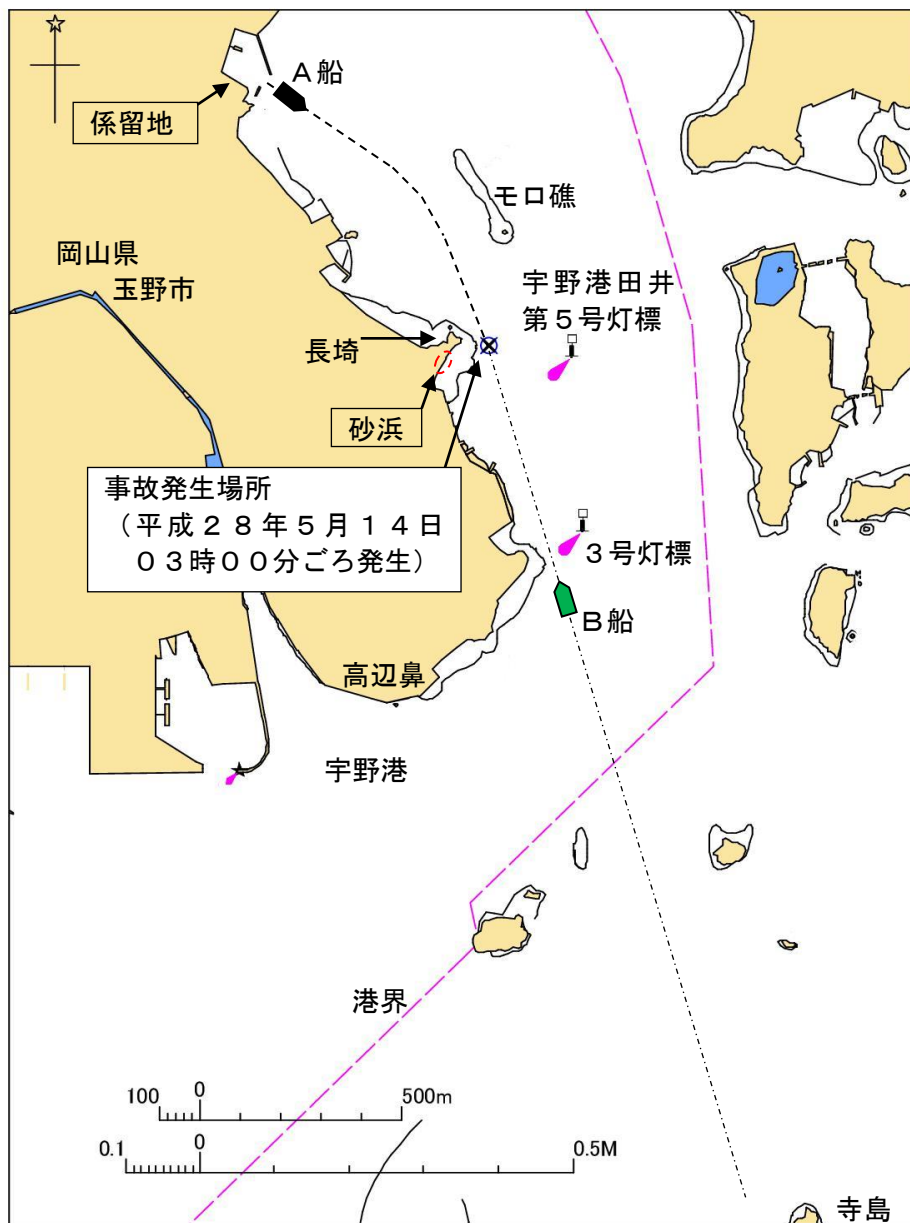
付図1 事故発生経過概略図

死傷者等	A なし B 重傷 2人（船長B及び同乗者B）
損傷	A 右舷船首部及び船底部外板に擦過傷 B 操舵スタンドに破損、右舷舷縁上部に擦過傷等
気象・海象	気象：天気 晴れ、風 なし、視界 良好 海象：海上 平穏、潮汐 上げ潮の中央期 月没時刻：00時50分ごろ
事故の経過	<p>A船は、船長Aが1人で乗り組み、玉野市高^{たか}辺鼻において刺し網を揚げる目的で、平成28年5月14日02時55分ごろ、法定灯火を表示し、宇野港内の係留地を出航した。</p> <p>船長Aは、操縦席に腰を掛け、船首方の見張りを行いながら約10ノット（kn）の速力（対地速力、以下同じ。）で手動操舵により南南東進していたところ、03時00分ごろ、玉野市長^{ちか}崎東岸沖において、衝撃と同時にA船の主機回転数が急激に上昇したのを感じた。</p> <p>船長Aは、直ちに主機クラッチを中立に戻して周囲を確認したところ、A船の右舷正横方に半水没状態のB船の船首部を視認し、B船と衝突したことを知るとともにB船至近の海面に浮いている船長Bを認めた。</p> <p>船長Aは、船長Bを救助し、船長Bから友人1人（以下「同乗者B」という。）がいたことを告げられ、船長Bと一緒に同乗者Bを捜したものの、同乗者Bを発見できなかったため、海上保安庁に本事故の発生を通報して救助の要請を行った。</p> <p>船長Aは、A船の右舷側に同乗者Bを発見し、船長Bと共に同乗者Bを救助した後、119番通報で救急車の要請を行った。</p> <p>B船は、船長Bが1人で乗り組み、同乗者Bを乗せて香川県寺島北東方沖での釣りを終え、02時50分ごろ、白色全周灯1個及び両色灯1個を表示して宇野港の係留地への帰途についた。</p> <p>船長Bは、操縦席に腰を掛け、同乗者Bが操縦席の右舷側に立って宇野港田井第3号灯標（以下「3号灯標」という。）の西側に向けて約7knの速力で手動操舵により北北西進した。</p> <p>船長Bは、3号灯標を右舷に見て通過する頃、以前、操縦区画にあるマスト上部に設置した白色全周灯の明るさにより周囲が見えにくくなり、付近海域で乗り揚げそうになった経験があったので、白色全周灯を消して付近の浅所に近づかないように海岸からの距離を目測しながら操船していた。</p> <p>B船は、船長Bが船首方至近にA船の白灯を視認した直後、A船と衝突した。</p> <p>船長B及び同乗者Bは、共に海中に転落したものの、A船に救助されて長崎南西方の砂浜に運ばれたのち、救急車で岡山市内の病院に搬送され、船長Bが右^{ひざない}膝内側側副^{そくそく}靭帯^{ふくじん}損傷及び大腿^{がいかこつ}骨外^{がいかこつ}顆骨挫傷、同乗</p>

<p>者Bが^{こつぱんりん}骨盤輪骨折とそれぞれ診断された。</p> <p>B船は、船長Aから本事故の連絡を受けて来援したA船の僚船に本事故発生海域付近から長崎沖までえい航された後、長崎南西方の砂浜に引き揚げられた。</p> <p>(付図1 事故発生経過概略図、写真1 B船の白色全周灯及び両色灯の設置状況 参照)</p>
<p>その他の事項</p>	<p>A船及びB船は、いずれもレーダー及びGPSプロッターがなかった。</p> <p>船長Aは、漁業協同組合の組合員として約25年間の経験を有し、平成13年ごろからA船の船長として乗船していた。</p> <p>船長Aの眼高は、操縦席に腰を掛けた状態で、海面から約1.3mであった。</p> <p>船長Aは、救命胴衣を着用していなかった。</p> <p>B船は、白色全周灯を甲板上約1.9mの高さに、両色灯を約0.8mの高さにそれぞれ設置しており、両色灯が海面から船首頂部までの高さより低い位置に設置され、船首方から見えにくい状態であった。</p> <p>船長Bは、平成23年ごろからB船に乗船し、本事故発生海域を数多く航行した経験があり、夜間、周囲を確認する際に白色全周灯を消して航行していた。</p> <p>船長Bは、白色全周灯を消しても、両色灯だけを表示していれば、他船にB船の存在を知らせることができると思っていた。</p> <p>B船は、平成26年11月13日に日本小型船舶検査機構の第1種中間検査を受けた。</p> <p>船長Bは、救命胴衣を着用していたものの、同乗者Bは、救命胴衣を着用していなかった。</p>
<p>分析</p> <p>乗組員等の関与</p> <p>船体・機関等の関与</p> <p>気象・海象等の関与</p> <p>判明した事項の解析</p>	<p>A なし、B あり</p> <p>A なし、B あり</p> <p>A なし、B なし</p> <p>A船は、宇野港において、法定灯火を表示して南南東進中、船長AがB船の存在に気付かなかったことから、B船と衝突したものと考えられる。</p> <p>船長Aは、B船が白色全周灯を表示していなかったこと、及び両色灯が海面から船首頂部までの高さより低い位置に設置されていたことから、B船の存在に気付かなかった可能性があると考えられる。</p> <p>B船は、宇野港を北北西進中、船長Bが、白色全周灯を消して本事故発生海域付近の浅所に近づかないように海岸からの距離を目測することに注意を向け、見張りを適切に行っていなかったことから、A船の灯火に気付かずに航行し、A船と衝突したものと考えられる。</p> <p>船長Bは、以前、白色全周灯の明るさにより周囲が見えにくく、本</p>
