船舶事故調査報告書

事故種類	乗組員負傷
発生日時	平成28年2月4日 07時31分ごろ
発生場所	静岡県南伊豆町石廊崎 ^{いろろ} 南西方沖 石廊崎灯台から真方位235° 16.9海里（M）付近 （概位 北緯34° 26.5′ 東経138° 34.0′）
事故の概要	海洋観測船みらいは、観測機器の降下作業中、甲板手が左手をロープと三方ローラとに挟まれて負傷した。
事故調査の経過	平成28年3月7日、本事故の調査を担当する主管調査官（横浜事務所）ほか1人の地方事故調査官を指名した。 原因関係者から意見聴取を行った。
事実情報 船種船名、総トン数 船舶番号、船舶所有者等 L×B×D、船質 機関、出力、進水等	海洋観測船 みらい、8,706トン 114714、国立研究開発法人海洋研究開発機構（船舶所有者）、株式会社グローバルオーシャンディベロップメント（船舶借入人、A社） 128.58m×19.00m×10.50m、鋼 ディーゼル機関4基、7,355kW（合計）、昭和44年6月12日
乗組員等に関する情報	船長 男性 49歳 一級海技士（航海） 免許年月日 平成12年3月17日 免状交付年月日 平成26年4月21日 免状有効期間満了日 平成31年4月20日 航海士A 男性 33歳 一級海技士（航海） 免許年月日 平成27年6月4日 免状交付年月日 平成27年9月15日 免状有効期間満了日 平成32年6月3日 甲板手A 男性 40歳
死傷者等	重傷 1人（甲板手A）
損傷	なし
気象・海象	気象：天気 晴れ、風向 北西、風速 約4.9m/s、視界 良好 海象：波高 約1.4m

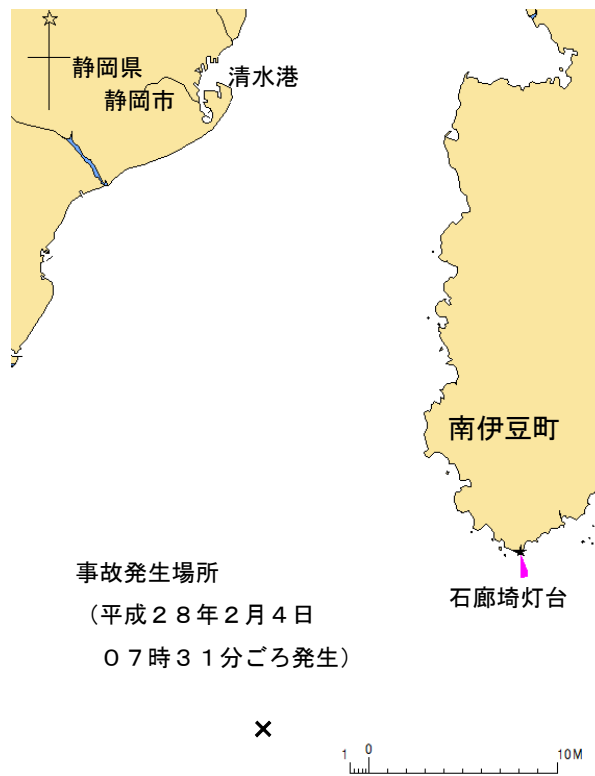
付図1 事故発生場所概略図

<p>事故の経過</p>	<p>本船は、船長、航海士A及び甲板手Aほか29人が乗り組み、研究員34人を乗せ、平成28年2月4日06時45分ごろ、石廊崎南西方沖の観測予定場所において、船長が船橋当直につき、約0.5ノットの対地速力で北西進しながら観測機器を海底に設置する作業を開始した。</p> <p>観測機器は、直径約12mm、長さ約30mの化学繊維製索（以下「本件連結索」という。）の下端につなわれ、本件連結索の上端に3～4個を1組とする3組の浮き、観測機器の下部に約200kgの^{おもり}錘がそれぞれ取り付けられていた。</p> <p>本船は、航海士Aが作業を指揮し、船尾端の三方ローラから浮きを海面に流したところ、ふだんよりも本件連結索に掛かる張力が強かったため、本件連結索の途中を「左舷船尾側に備えたデッキクレーン」（以下「デッキクレーンA」という。）の支柱に設けられたクリートに係止した。</p> <p>本船は、「右舷船尾側のデッキクレーン」（以下「デッキクレーンB」という。）で観測機器を吊り上げ、甲板手2人が観測機器に掛けた振止め索を、甲板手1人が「観測機器を切り離すフック」（以下「本件フック」という。）の開放索を、甲板手Aが観測機器の突起等に絡まないよう本件連結索をそれぞれ受け持ち、観測機器の海面への降下を始めた。</p> <p>本船は、甲板長がデッキクレーンBの操縦者に操作を止めるよう伝え、観測機器の上面が海面と同じくらいの高さとなった頃、本件フックが突然開き、観測機器が海面下に沈みながら左舷側に移動し、本件連結索が三方ローラの左舷側で緊張し、07時31分ごろ甲板手Aの左手が本件連結索と三方ローラ左舷側の縦ローラとの間に挟まれた。</p> <p>甲板手Aは、船内の乗組員待機室に運ばれ、航海士Aによって応急手当が施された。</p> <p>本船は、船長がA社に本事故発生の連絡を行い、遠隔操作で錘を切り離して観測機器を回収した後、静岡県静岡市清水港に向かった。</p> <p>甲板手Aは、清水港から救急車で病院に搬送され、左示指挫創、左中指末節部切断及び左環指末節部切断と診断された。</p> <p>（付図1 事故発生場所概略図、付図2 観測機器降下作業概略図参照）</p>
