## 船舶事故調査報告書

事故種類	火災
発生日時	平成 28 年 9 月 15 日 19 時 44 分ごろ
発生場所	熊本県玉名市玉名漁港大浜地区 <small>たまな おおはま</small> 大正開港 1 号防波堤灯台から真方位 155° 2.4 海里 (M) <small>たいしょうびらき</small> 付近 (概位 北緯 32° 51.1′ 東経 130° 31.6′)
事故の概要	漁船第七西山丸は、係留中、火災が発生した。 <small>にしやま</small> 第七西山丸は、操縦台等に焼損を生じた。
事故調査の経過	平成 28 年 10 月 31 日、本事故の調査を担当する主管調査官（長崎事務所）ほか 1 人の地方事故調査官を指名した。 原因関係者から意見聴取を行った。
事実情報 船種船名、総トン数 船舶番号、船舶所有者等 L×B×D、船質 機関、出力、進水等	漁船 第七西山丸、2.3 トン KM3-49864（漁船登録番号）、個人所有 9.23m (Lr) × 2.49m × 0.85m、FRP ガソリン機関、165kW（動力漁船登録票による）、平成 10 年 7 月 30 日
乗組員等に関する情報	船長 男性 75 歳 一級小型船舶操縦士・特殊小型船舶操縦士・特定 免許登録日 昭和 51 年 9 月 24 日 免許証交付日 平成 27 年 8 月 4 日 (平成 33 年 7 月 31 日まで有効)
死傷者等	なし
損傷	操縦台等に焼損
気象・海象	気象：天気 曇り、風向 西、風速 約 1～2m/s、視界 良好 海象：海上 平穏
事故の経過	本船は、船長及び甲板員 3 人が乗り組み、のり養殖施設の支柱設置の目的で、玉名漁港沖に向けて同漁港大浜地区を出港した。 本船は、のり養殖施設の支柱の設置を終え、平成 28 年 9 月 15 日 16 時 00 分ごろ帰港し、船長が 17 時 00 分ごろ後片付け等を終えて離船し、無人状態となった。 船長は、20 時前に親族から係留中の本船が火災を起こしていると電話連絡を受け、急いで本船へ行った。

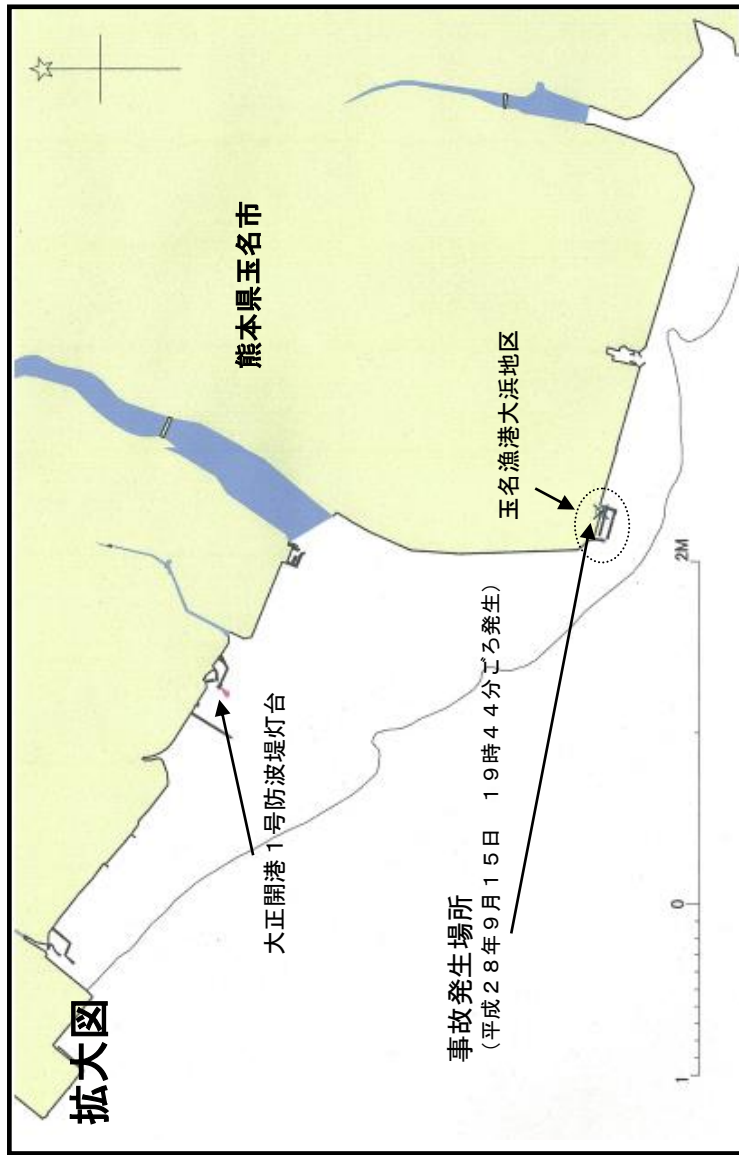
写真1 本船の焼損状況

<p>本船は、操縦台右舷側付近が燃えており、同僚及び消防署員がバケツ等で消火活動を行い、20時20分ごろ鎮火した。</p> <p>(付図1 事故発生場所概略図、写真1 本船の焼損状況、写真2 操縦台の焼損状況 参照)</p>
その他の事項	<p>本船は、19時44分ごろ無人の状態で作縦台右舷側付近から煙の上がる様子が漁港に設置された防犯カメラに映像が残っていた。</p> <p>本船は、操縦台右舷側にある作業灯用スイッチの接続部付近の構造物並びに作業灯の電気配線の作業灯用スイッチから作業灯及びバッテリーの途中までが激しく焼損していた。</p> <p>作業灯の電気配線は、バッテリーの中間スイッチから作業灯用スイッチを経て作業灯に至っていた。</p> <p>作業灯のスイッチは、押しボタン式であり、本事故前から調子が悪く、押しても作業灯が点灯したり、点灯しなかったりしていた。</p> <p>バッテリーの中間スイッチは、本事故時、「入」の状態となっていた。</p> <p>作業灯は、平成10年の建造時から設置されており、本事故時まで電気配線等の点検が行われていなかった。</p> <p>船長は、作業灯が消灯していたものの、作業灯用スイッチのボタンが押された状態になっていたのかもしれないと、本事故後に思った。</p>
<b>分析</b> 乗組員等の関与 船体・機関等の関与 気象・海象等の関与 判明した事項の解析	<p>不明</p> <p>不明</p> <p>なし</p> <p>本船は、玉名漁港大浜地区で係留中、操縦台付近から出火したものと考えられる。</p> <p>本船は、操縦台右舷側にある作業灯用スイッチの接続部付近の構造物並びに作業灯の電気配線の作業灯用スイッチから作業灯及びバッテリーの途中までが激しく焼損していたこと、及び作業灯の電気配線が作業灯用スイッチを「入」の状態にしても作業灯が点灯したり、点灯しなかったりしていたことから、同スイッチとの接続部付近で断線等を生じて接続不良を起こし、被覆材が発生した火花又はジュール熱により発火した可能性があると考えられるが、出火した状況を明らかにすることができなかった。</p> <p>作業灯用スイッチは、本事故当時、ボタンが押された状態になっていた可能性があると考えられる。</p>

<b>原因</b>	<p>本事故は、夜間、本船が、玉名漁港大浜地区で係留中、操縦台付近から出火したものと考えられる。</p>
<b>参考</b>	<p>今後の同種事故等の再発防止に役立つ事項として、次のことが考えられる。</p> <ul style="list-style-type: none"> <li>・スイッチ等に不具合がある場合には、速やかに業者に点検を依頼</li> </ul>

すること。 ・定期的に電気配線の点検を行うこと。
--	-----------------------------
