船舶事故調査報告書

事故種類	衝突（防波堤）
発生日時	平成 28 年 10 月 7 日 12 時 05 分ごろ
発生場所	熊本県天草市牛深港 牛深港白瀬 2 号防波堤北灯台から真方位 211° 70m 付近 （概位 北緯 32° 11.5′ 東経 130° 01.9′）
事故の概要	漁船大心丸は、西南西進中、牛深港白瀬 2 号防波堤に衝突した。 大心丸は、船長及び甲板員が負傷し、また、船首部を大破した。
事故調査の経過	平成 28 年 10 月 11 日、本事故の調査を担当する主管調査官（長崎事務所）ほか 1 人の地方事故調査官を指名した。 原因関係者から意見聴取を行った。
事実情報 船種船名、総トン数 船舶番号、船舶所有者等 L×B×D、船質 機関、出力、進水等	漁船 大心丸、4.9 トン KM3-53812（漁船登録番号）、個人所有 11.83m (Lr) × 3.02m × 0.80m、FRP ディーゼル機関、漁船法馬力数 90、昭和 62 年 10 月 4 日
乗組員等に関する情報	船長 男性 41 歳 二級小型船舶操縦士・特殊小型船舶操縦士・特定 免許登録日 平成 12 年 7 月 7 日 免許証交付日 平成 26 年 4 月 17 日 （平成 31 年 4 月 16 日まで有効） 甲板員 男性 42 歳
死傷者等	重傷 1 人（甲板員）、軽傷 1 人（船長）
損傷	本船 船首部を大破 防波堤 なし
気象・海象	気象：天気 晴れ、風向 東、風力 2、視界 良好 海象：海上 平穏
事故の経過	本船は、船長及び甲板員が乗り組み、小型船のえい航作業を終え、牛深港に向けて天草市深海漁港を出港した。 船長は、操舵室の上部に設けた渡し板に腰を掛けて天窓から上半身を出した姿勢で、遠隔操縦装置を使用し、約 13ノットの対地速力で手動操舵により南西進していたところ、天草市戸島北西方沖で眠気を感じたが、もう少しで牛深港に入港できるのでそれまで我慢できるだろうと思

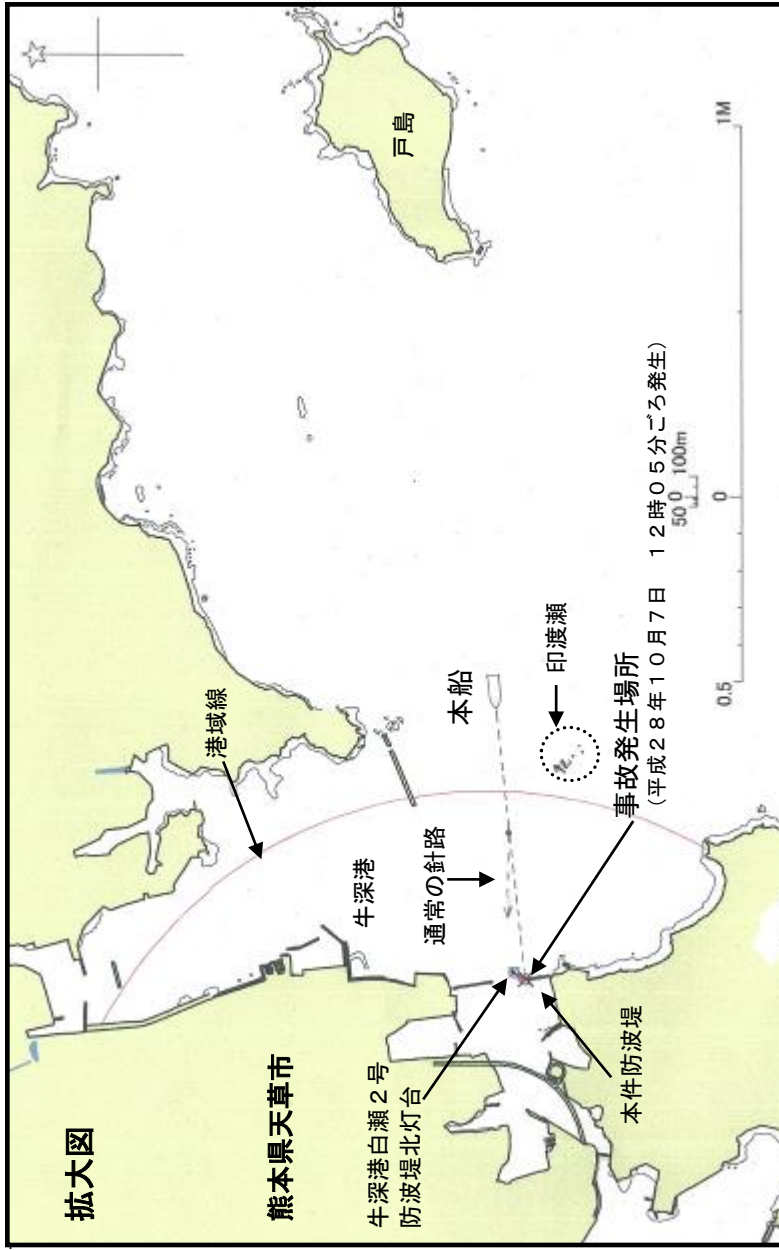
付図1 事故発生経過概略図

<p>い、戸島西方沖で針路を牛深港に向け、同じ姿勢で見張りをを行いながら西南西進した。</p> <p>本船は、船長が牛深港沖の印渡瀬^{いんど}北方沖を通過した後、記憶がなくなり、甲板員の「おーい」という呼び声で目を覚まして船首方を見ると、牛深港白瀬2号防波堤（以下「本件防波堤」という。）に向けて接近していたので、慌てて主機の回転を下げ、クラッチを中立にしたものの、間に合わず、平成28年10月7日12時05分ごろ船首が本件防波堤に衝突した。</p> <p>本船は、衝突時の衝撃により、船長が天窓の縁で胸部等を、また、後部甲板にいた甲板員が転倒してウインチで腰部等を打って負傷した。</p> <p>本船は、浸水がなかったが、本船の衝突に気付いて来援した漁船に横抱きされて港内で着岸していた台船に横付けし、甲板員が救急車で病院へ搬送された後、船長が操船して造船所に向かった。</p> <p>甲板員は、搬送された病院で、約6週間の入院加療を要する第2～3腰椎横突起、第12胸椎及び第2、3、5腰椎椎体骨折と診断され、船長は、他の病院で診察を受けて全治2週間の右前頸部^{けいぶ}切創及び胸部打撲とそれぞれ診断された。</p> <p>（付図1 事故発生経過概略図、写真1 本船の損傷状況 参照）</p>
<p>その他の事項</p>	<p>船長は、6日22時ごろ就寝し、7日02時ごろ起床して03時ごろから1人できびなごの刺し網漁を行い、07時ごろ牛深港で水揚げを終えた後、08時ごろ甲板員を乗船させ、鹿児島県阿久根市阿久根港から深海漁港まで小型船をえい航する作業に当たり、この間睡眠を取っていなかった。</p> <p>船長は、本事故当日、午前中で小型船のえい航作業を終えた後に仮眠をとり、その後子供のソフトボールクラブの指導を行う予定であった。</p> <p>船長は、日頃、印渡瀬北方沖を通過した後、変針して牛深港に入航していた。</p> <p>船長は、日頃、眠気を感じた際には、体を動かしたり、コーヒーを飲んだりして居眠りを防止していた。</p> <p>甲板員は、後部甲板で集魚灯等の片付け中、フェリーの汽笛を聞いて船首方を見たところ、本船が本件防波堤に向けて接近していることに気付き、船長に知らせようと「おーい」と2、3回呼び掛けた後、危険を感じてしゃがみ込んだ。</p>
