## 船舶事故調査報告書

平成29年3月23日  
 運輸安全委員会（海事部会）議決  
 委員長 中橋和博  
 委員 庄司邦昭（部会長）  
 委員 小須田 敏  
 委員 石川敏行  
 委員 根本美奈

<b>事故種類</b>	釣り客負傷
<b>発生日時</b>	平成28年9月23日 08時32分ごろ
<b>発生場所</b>	和歌山県和歌山市沖ノ島西南西方沖 友ヶ島灯台から真方位245° 1.6海里付近 （概位 北緯34° 16.2′ 東経134° 58.3′）
<b>事故の概要</b>	遊漁船釣人家XIは、船長ほか1人が乗り組み、釣り客23人を乗せ、友ヶ島水道を南進中、船体が上下動した際、釣り客3人が負傷した。
<b>事故調査の経過</b>	平成28年10月7日、本事故の調査を担当する主管調査官ほか1人の船舶事故調査官を指名した。 平成28年10月11日、12日、17日 現場調査及び口述聴取、平成28年10月13日、18日、27日、11月10日、14日、21日 口述聴取 国立研究開発法人海上・港湾・航空技術研究所 海上技術安全研究所から、航走波の解析に関して助言を得た。 原因関係者から意見聴取を行った。
<b>事実情報</b> 船種船名、総トン数 船舶番号、船舶所有者等 L×B×D、船質 機関、出力、進水	遊漁船 釣人家 XI、10トン 251-18380兵庫、個人所有、株式会社釣人家（運航会社） 14.98m (Lr) × 3.23m × 1.16m、FRP ディーゼル機関、382.45kW、平成11年4月 （写真1参照） <div style="display: flex; justify-content: space-around; align-items: center;">

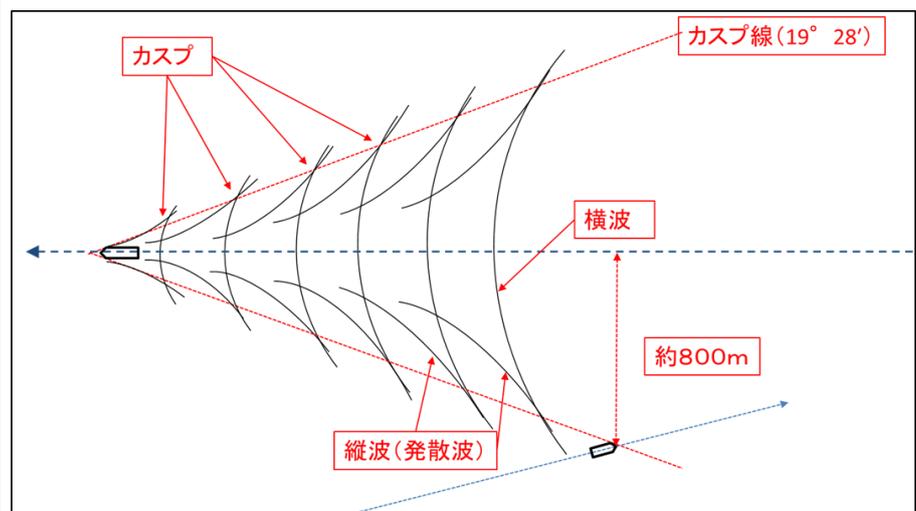
図2 航走波の図

航走波の波紋（平面図形）は、攪乱点<sup>かくらん</sup>を頂点とし、半頂角（進行波に対する偏角）が約 $20^{\circ}$ （ $19^{\circ}28'$ ）のクサビ状の内部領域となる。

<p>② 航走波の推算</p> <p>A I S情報を基に、事故発生時刻ごろに付近を航行していた船舶を把握し、国立研究開発法人海上・港湾・航空技術研究所 海上技術安全研究所が、それらに類似した標準船型モデルを用い、航走波が事故発生場所付近に届いた時の波高等について推算した結果は、次のとおりであった。</p> <ul style="list-style-type: none"> <li>・ 本船の東方約 800m を北進するコンテナ船の航走波の波高は約 0.54m</li> <li>・ 本船の東方約 1,500m を北進するタンカーの航走波の波高は約 0.38m</li> </ul> <p>(付図3 航跡図 参照)</p> <p>(5) 本船の航走状態</p> <p>現場調査の際に、本事故当時の積載状態等を再現し、速力約 15knでの航走状態を確認したところ滑走状態であった。</p> <p>(6) 安全管理の状況</p> <p>① 遊漁船業の適正化に関する法律に基づく本船の業務規程第14条には、船長及び業務主任者が遵守すべき事項について、別表9に定めるとおりに行動しますとの記述があり、別表9には、波の影響等について次の記述があった。</p> <ul style="list-style-type: none"> <li>・ 航行中、波の影響により船体が動揺するときは、波の状況について適切な見張りを行うとともに、波に対する進路の変更を行い、かつ、安全な速力まで十分な減速を行うことにより、船体動揺の軽減に努めます。</li> <li>・ 航行中、波の影響により船体が動揺して危険が予想されるときは、利用者に対して動揺が比較的小さい船体中央より後方の部分に乗船するよう指導します。</li> </ul> <p>② 本船は、船長を業務主任者とし、上記①に基づく遵守事項を、旅客室内部及び旅客室右舷出入口付近の側壁に掲示していた。</p> <p>③ 船長は、釣り客を乗船させてから本事故発生までの間、前部甲板にいる釣り客等に対して後方への誘導及び衝撃に備えるようにとの注意喚起を行っていなかった。</p> <p>(7) 類似事故</p> <p>平成20年10月以降に公表された運輸安全委員会の報告書によれば、総トン数20トン未満の旅客船又は遊漁船において、船体動揺等により旅客又は釣り客が、腰椎又は胸椎を圧迫骨折して負傷した重大事故事例が8件あった。</p>

判明した事項の解析	<p>(1) 航走波に関する解析</p> <p>① 船長は、航走波を視認したものと考えられる。</p> <p>② 当日の気象海象等の情報から、波浪による海面の上下動は、約0.5mであったものと考えられる。</p> <p>③ 本船の東方を北進する2隻の船舶の航走波が、事故発生場所付近に届いた時、コンテナ船が約0.54m、タンカーが約0.38mの波高であった可能性があると考えられる。</p> <p>④ 当日の気象海象等の情報からは、波高約1.5mの波が定常的に発生していたとは考えられないが、友ヶ島水道は多くの船舶が行き交う交通量の多いところであり、航走波に、当該海域の波浪、反射波などが複数合成されることにより、波高約1.5mの波が発生した可能性があると考えられる。</p> <p>(2) 本事故の発生に関する解析</p> <p>① 本船は、船長ほか1人が乗り組み、釣り客23人を乗せ、友ヶ島水道を南進中、遭遇した波高約1.5mの波を、速力約15knの滑走状態で乗り越えたことから、船体が上下動し、前部甲板の椅子に腰を掛けていた釣り客のうち、3人が椅子等に落下して負傷したものと考えられる。</p> <p>② 上記(1)④及び付図3から、北進するコンテナ船のカスプ線が事故発生場所付近に到達する時刻が08時32分ごろであること、及び釣り客Eが08時30分ごろであることを確認していることから、事故発生時刻は08時32分ごろであったものと考えられる。</p> <p>(3) 事故防止及び被害の軽減に関する解析</p> <p>① 船長は、業務規程を遵守し、波に対応した進路の変更及び十分に安全な速力まで減速する必要があったものと考えられる。</p> <p>② 船長は、業務規程を遵守し、釣り客を船尾方に誘導する必要があったものと考えられる。</p> <p>③ 船長は、波による衝撃に対応した姿勢をとらせるなど、釣り客に周知する必要があったものと考えられる。</p> <p>④ 船舶所有者は、船長に対し、釣り客の後方への誘導、波に対応した進路の変更及び十分な減速を適切に行うように指導し、業務規程を遵守させる必要があったものと考えられる。</p>
