船舶事故調査報告書

事故種類	ウェイクボーダー負傷
発生日時	平成28年7月3日 17時00分ごろ
発生場所	大阪府岸和田市 ^{みなとみどり} 港 緑町 大阪府阪南港阪南1区埋立護岸北灯台から真方位126°720m 付近 （概位 北緯34°28.1′ 東経135°22.1′）
事故の概要	水上オートバイエース2号は、ウェイクボーダーを本船に乗り込ませる際、えい航索を吸い込み、緊張したえい航索でウェイクボーダーが負傷した。
事故調査の経過	平成28年8月23日、本事故の調査を担当する主管調査官（神戸事務所）ほか1人の地方事故調査官を指名した。 原因関係者から意見聴取を行った。
事実情報 船種船名、総トン数 船舶番号、船舶所有者等 L×B×D、船質 機関、出力、進水等	水上オートバイ エース2号、0.2トン 250-56939大阪、個人所有 3.10m (Lr) × 1.15m × 0.49m、FRP ガソリン機関、178.0kW、平成26年6月
乗組員等に関する情報	船長 男性 38歳 二級小型船舶操縦士・特殊小型船舶操縦士・特定 免許登録日 平成15年5月29日 免許証交付日 平成25年5月28日 （平成30年5月28日まで有効） ウェイクボーダー 女性 37歳
死傷者等	重傷 1人（ウェイクボーダー）
損傷	なし
気象・海象	気象：天気 曇り、風向 西南西、風力 4、視界 良好 海象：波高 約0.3m、潮汐 上げ潮の末期
事故の経過	本船は、岸和田市港緑町にある‘岸和田旧港地区前面の水域’（以下「本件水域」という。）において、平成28年7月3日16時00分ごろ、船長が1人で乗り組み、後部座席に同乗者1人を乗せ、‘船尾のけん引フックにつないだえい航索’（直径約4.0mm、長さ約20m、化学繊維製、以下「本件えい航索」という。）の他端につかまった初心者のウェイクボーダーをえい航し、遊走を始めた。

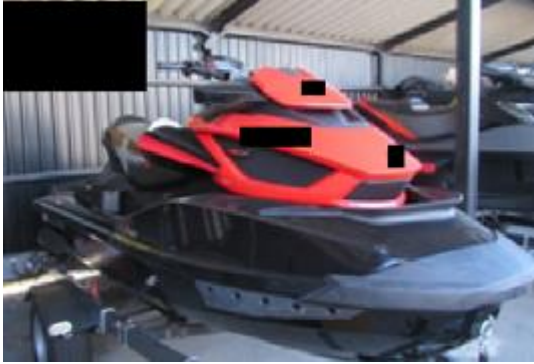
写真2 右舷後部

<p>船長は、ウェイクボードを終えたウェイクボーダーに接近し、本船に乗り込ませるためにリバースゲートを使用して前後進の推力を中立状態とした。</p> <p>同乗者は、本件えい航索を本船の右舷側リアデッキにコイル状（直径約0.3m）にして置き、水に入ってウェイクボーダーの足からウェイクボードを外し、そのウェイクボードを持って浮いていた。</p> <p>同乗者は、ウェイクボーダーが本船へ乗り込もうとして右舷側のリアデッキに足を掛けたので、船尾部に設置されてあるリボーディングステップの使用を指示した。</p> <p>船長は、ウェイクボーダーが右舷側のリアデッキに足を掛けた際に生じた本船の横揺れを抑えようとし、本船の動揺状況を見ながら左右に体重を移動させていた。</p> <p>ウェイクボーダーは、17時00分ごろ、本船に乗り込もうとリボーディングステップに左足を乗せたとき、左足に激しい痛みを感じた。</p> <p>船長は、ウェイクボーダーの異常に気づき、直ちに機関を停止させて状況を確認したところ、本船の吸水口に吸い込まれた本件えい航索がウェイクボーダーの左足親指から足首付近に絡まっており、本件えい航索をほどくこともできなかったため、近くにいた通行人に本件えい航索を切るハサミを依頼するとともに付近を遊走していた水上オートバイに119番への通報を依頼した。</p> <p>船長は、同乗者が、浮いた状態でウェイクボーダーの腕をつかみ、ウェイクボーダーを支えていると思った。</p> <p>船長は、依頼した水上オートバイが持ってきたハサミで本件えい航索を切断し、ウェイクボーダーを本船の後部座席に腰を掛けさせ、近くの造船所の棧橋に向かった。</p> <p>ウェイクボーダーは、棧橋に運ばれた後、救急車で病院に搬送され、左拇趾不全切断、左拇趾趾神経断裂等と診断されて入院した。</p> <p>(付図1 事故発生場所概略図、写真1 本船、写真2 右舷後部、写真3 リアデッキ、写真4 リボーディングステップ、写真5 吸水口 参照)</p>
<p>その他の事項</p>	<p>船長は、ウェイクボードの経験が10年以上であり、初心者にはウェイクボードを教えた経験があった。</p> <p>船長は、ふだん、同乗者が所有するプレジャーボートを使用してウェイクボードをえい航しており、本船を使用するのが2回目であった。</p> <p>本船は、船底部の吸水口から吸い込んだ水をドライブシャフトと共に回転するインペラで加速し、船尾のジェットノズルから噴射することで推進力を得るようになっており、リバースゲートがジェットノズルに覆いかぶさることで噴流の向きを下方に向けると前後進の推力が</p>

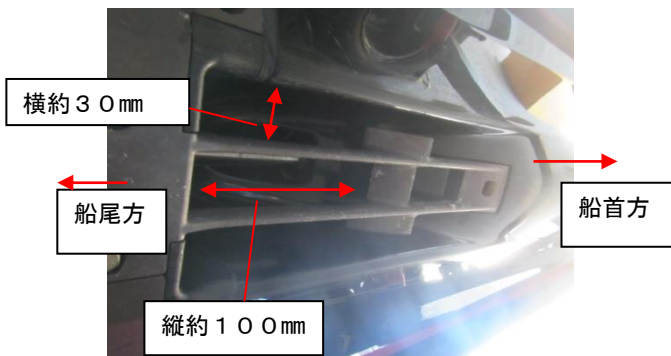
写真5 吸水口

本船の吸水口にはゴミの侵入を防ぐ格子状のカバー（格子の間隔縦約100mm、横約30mm）が取り付けられ、ドライブシャフトまでの間隔が約0.1mであった。

文献（特殊小型船舶操縦士教本、一般財団法人日本海洋レジャー安全・振興協会編著、株式会社舵社、平成15年発行）には、たるんだえい航索が吸水口から吸い込まれるおそれがあるので注意を要すると記載されている。
