船舶事故調査報告書

平成29年7月27日
 運輸安全委員会（海事専門部会）議決
 委員 庄 司 邦 昭（部会長）
 委員 小須田 敏
 委員 根 本 美 奈

事故種類	衝突
発生日時	平成28年9月16日 04時55分ごろ
発生場所	明石海峡航路 岩屋港北防波堤西灯台から真方位060° 1.0海里（M）付近 （概位 北緯34° 36.0′ 東経135° 02.2′）
事故の概要	砂利採取運搬船兼貨物船第三十八勝丸及び貨物船8かんのんは、共に明石海峡航路内を東南東進中、両船が衝突した。 第三十八勝丸は、船首部外板等に破口を伴う凹損を生じ、8かんのんは、船底部の亀裂等を生じた。
事故調査の経過	平成28年9月16日、本事故の調査を担当する主管調査官（神戸事務所）ほか2人の地方事故調査官を指名した。 原因関係者から意見聴取を行った。
事実情報 船種船名、総トン数 船舶番号、船舶所有者等 L×B×D、船質 機関、出力、進水等	A 砂利採取運搬船兼貨物船 第三十八勝丸、499トン 134178、株式会社サンアライアンス（船舶所有者）、住 若海運株式会社（船舶借入人） 66.80m×13.50m×7.20m、鋼 ディーゼル機関、1,471kW、平成8年3月 B 貨物船 8かんのん、418トン 141119、恒見海運株式会社 68.00m×11.50m×6.70m、鋼 ディーゼル機関、735kW、平成21年10月
乗組員等に関する情報	A 船長A 男性 47歳 五級海技士（航海） 免許年月日 平成元年7月12日 免状交付年月日 平成26年5月30日 免状有効期間満了日 平成31年7月11日 機関長A 男性 55歳 五級海技士（機関）（機関限定） 免許年月日 平成6年6月22日 免状交付年月日 平成26年4月18日 免状有効期間満了日 平成31年6月21日 B 航海士B 男性 64歳

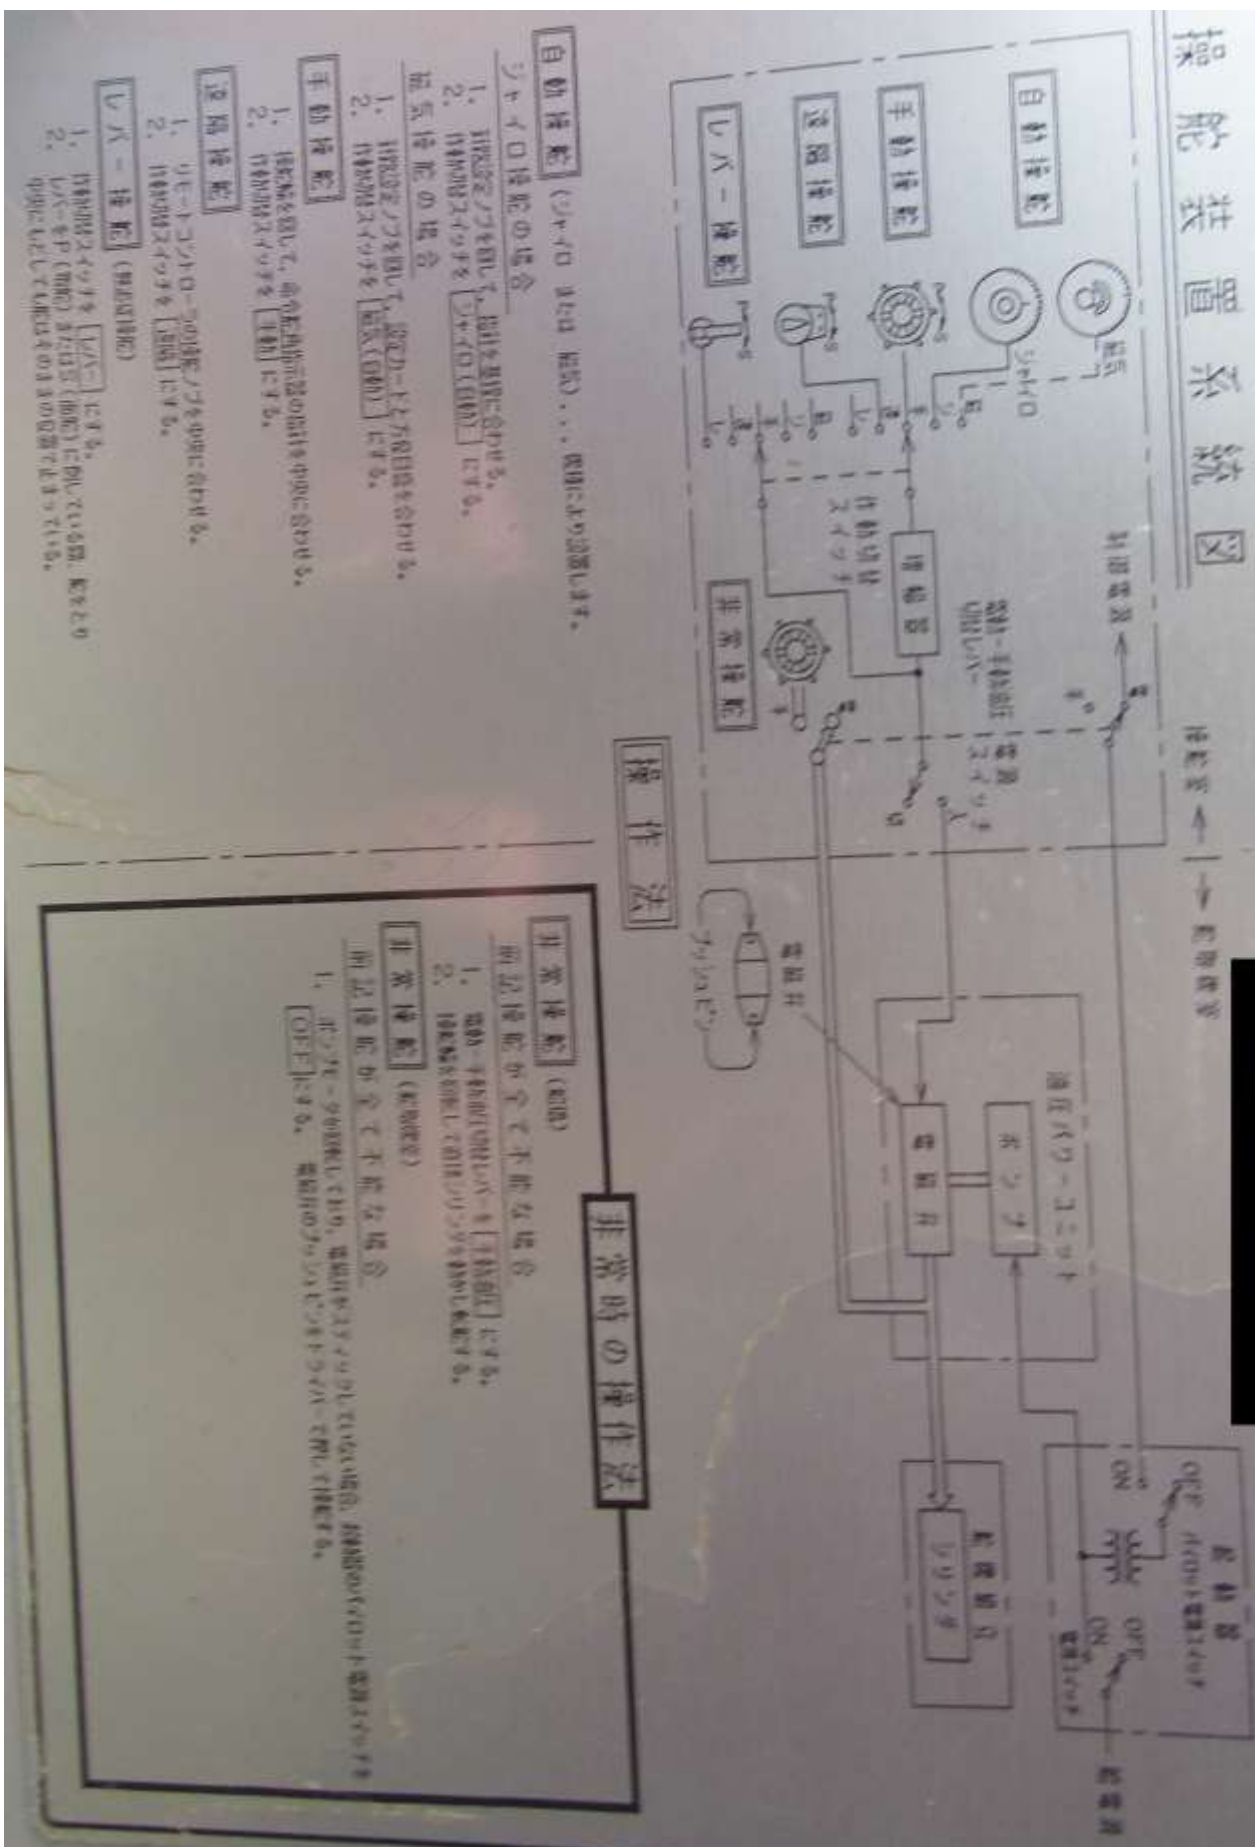
写真7 A船操舵装置系統図及び操作法

<p>し、法定灯火を表示して約9.0～10.0knの速力で播磨灘^{はりまなだ}航路を北東進した。</p> <p>航海士Bは、操舵スタンドの後ろに立ち、手動操舵で操船に当たり、目視及びレーダーにより、明石海峡航路手前で左舷後方から東進するA船を確認し、A船の速力がB船より少し速いので、A船がB船を追い越すものと思った。</p> <p>B船は、明石海峡航路に沿って東南東進中、A船に追い越された後、航海士Bが、右回頭してB船の前路に進出する態勢になったA船に気付き、舵を右舵一杯及び主機を全速力後進としたものの、左舷前部とA船の船首部とが衝突した。</p> <p>B船は、衝突後、左舷側に約6°傾いていたものの自力航行が可能であったので海上保安庁の指示を受けて阪神港神戸区へ向かった。 (付図1 推定航行経路図、付図2 推定航行経路図(拡大)、付表1 A船のGPS記録(抜粋)、付表2 B船のAIS記録(抜粋)、写真1 A船2号原動機、写真2 A船燃料フィルタの汚れ、写真3 A船主配電盤、写真4 A船操舵機周辺、写真5 A船船首部、写真6 B船左舷前部、写真7 A船操舵装置系統図及び操作法 参照)</p>
<p>その他の事項</p>	<p>A船は、2台の発電機を有しているものの、並列運転による電力を供給できず、また、一方の原動機に異常が発生した場合、他方の原動機が自動的に始動する機能がなかった。</p> <p>A船の船内電源は、運転中の原動機の回転数が低下して供給電源の周波数が低下する等の異常があると、保護回路が働いてACBが作動して遮断し、運転中の発電機を保護する仕組みになっていた。</p> <p>A船の原動機は、燃料が、サービスタンクから燃料フィルタを通過し、燃料噴射ポンプで加圧されて燃料噴射弁で霧状に噴射されるようになっていた。</p> <p>A船は、本事故後の修理の際、2号原動機の燃料フィルタが非常に汚れており、燃料フィルタ及び燃料噴射ポンプを交換した。</p> <p>A船は、毎年1回、入渠^{きよ}時に原動機の燃料フィルタの交換を行い、前回交換したのは、平成28年1月であった。</p> <p>A船の原動機の取扱説明書では、燃料フィルタの交換を約500時間と推奨していた。</p> <p>A船は、原動機の切替えを停泊中に行っており、1号原動機及び2号原動機の運転時間は1か月間でそれぞれ約360時間であった。</p> <p>A船は、電源が喪失した際でも、主機の操縦が可能であった。</p> <p>A船は、船内電源が喪失すると、操舵機油圧シリンダに作動油を供給する舵機モータが停止するようになっていた。</p> <p>A船は、船内電源が喪失した際、操舵スタンドにある電動一手動油圧切替レバーを手動油圧側に切り替えて操舵輪を回転させることによ</p>

<p>り、手動油圧ポンプが作動し、直接操舵機油圧シリンダに作動油を送ることができるようになっていた。</p> <p>船長Aは、船内電源が喪失していた時間は、約1～2分間であると思った。</p> <p>航海士Bは、B船に乗船する以前に約10年間、内航船の船長として瀬戸内海の航行経験を有していた。</p> <p>B船は、潮流の影響で通過予定時間よりも早く明石海峡航路に入航したので、本事故時、船長Bが昇橋していなかった。</p>
<p>分析</p> <p>乗組員等の関与 船体・機関等の関与 気象・海象等の関与 判明した事項の解析</p>	<p>A あり、B なし A あり、B なし A なし、B なし</p> <p>A船は、明石海峡航路において、自動操舵により東南東進中、B船の左舷前方で右舵を取っている状況下、船内電源が喪失したことから、操舵装置が停止し、船長Aが主機を停止させるとともに非常操舵を試みたものの、右回頭を続け、B船と衝突したものと考えられる。</p> <p>A船は、2号原動機の燃料フィルタが汚損していたことから、同原動機への燃料の供給が阻害されて回転数が低下し、供給電源の周波数が低下して2号発電機のACBが作動し、船内電源が喪失したものと考えられる。</p> <p>A船は、2号原動機の燃料フィルタを約2,900時間（約8か月）交換していなかったことから、燃料フィルタが汚損していたものと考えられる。</p> <p>A船は、自動操舵状態であったことから、船内電源が喪失した際の転舵状況を明らかにすることができなかった。</p> <p>B船は、明石海峡航路において東南東進中、航海士Bが、右回頭してB船の前路に進出する態勢になったA船に気付き、舵を右舵一杯及び主機を全速力後進としたものの、A船と衝突したものと考えられる。</p>
<p>原因</p>	<p>本事故は、夜間、明石海峡航路において、A船及びB船が共に東南東進中、A船が、船内電源が喪失したため、非常操舵を試みたものの、B船の左舷前方で右舵を取った状態で操舵装置が停止し、右回頭を続けて船首部とB船の左舷前部とが衝突したものと考えられる。</p>
