船舶事故調査報告書

船種船名 貨物船 HUNAN
IMO番号 9714252
総トン数 24,785トン

事故種類 乗組員行方不明
発生日時 平成28年5月16日 12時12分ごろ
発生場所 山口県柳井市平郡島西方沖
室津灯台から真方位119° 2.6海里付近
(概位 北緯33° 48.6' 東経132° 09.8')

平成29年8月3日
運輸安全委員会(海事部会)議決
委員長 中橋和博
委員 庄司邦昭(部会長)
委員 小須田 敏
委員 石川敏行
委員 根本美奈

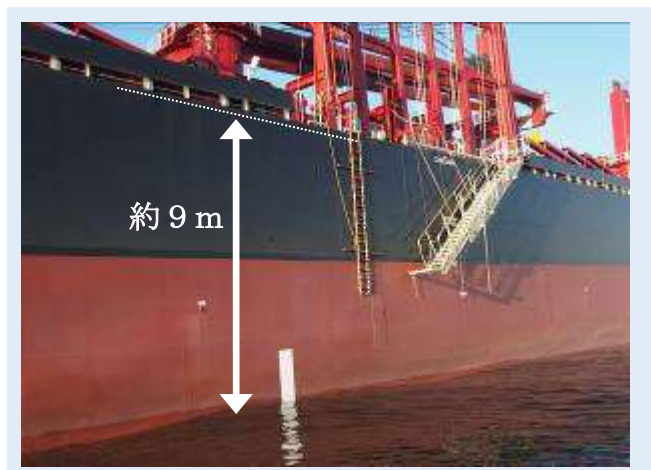
写真2.8-2 本船の水先人用移乗設備

船長の口述によれば、本船は空船時の海面から上甲板までの高さが約9mあり、5月16日に水先人を乗船させたときは甲板部員4～5名で水先人用移乗設備を準備し、速力を微速まで減速していた。(写真2.8-2参照)

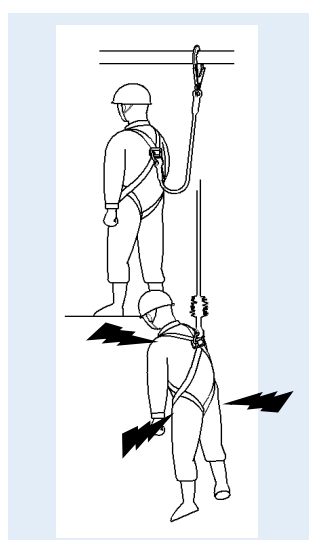
図2.9-1 ハーネス型安全帯の着用者が宙づりになった状況（国内の安全帯製造販売会社提供）

- (3) 胸のバックルを留めて、両腿の2か所のバックルを外し、両手を挙げた状態で頭上に引いたところ、身体が本件安全帯から抜けた。

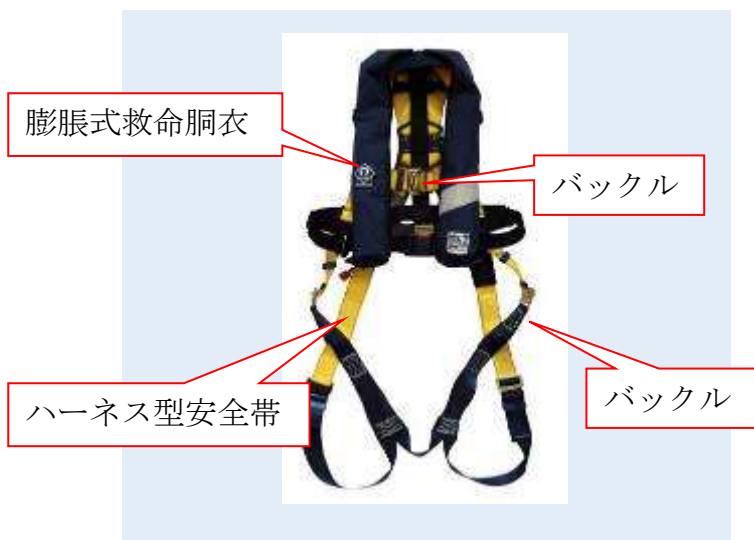
図2.9-2 本件安全帯（命綱を除く）の外観（救命胴衣輸入代理店提供）

- (1) 甲板員Aの口述によれば、本事故当時、甲板長、甲板員A及び甲板員Bは、甲板手Bの本件安全帯の着用状況について確認していなかった。
- (2) 海上保安庁の情報によれば、本事故後、本船の舷側はしごの最下段のスタンションから吊り下がっていた本件安全帯を確認した際、本件安全帯の胸のバックルは留まっていたが、両腿の2か所のバックルは外れていた。
- (3) 本件安全帯は、現場調査時、両腿の2か所のバックルに損傷はなかった。
- (4) 救命胴衣輸入代理店担当者の口述によれば、欧州の製造販売会社の本件安全帯の同型製品は、10年以上の販売実績があり、本件安全帯の両腿の2か所のバックルが留められた状態で外れた事故事例はなかった。
