船舶事故調査報告書

事故種類	衝突（消波ブロック）
発生日時	平成29年4月5日 03時35分ごろ
発生場所	兵庫県新温泉町諸寄漁港 諸寄港沖防波堤灯台から真方位270° 10m付近 （概位 北緯35° 37.6′ 東経134° 25.7′）
事故の概要	漁船美寿丸は、南東進中、消波ブロックに衝突した。 美寿丸は、船長が負傷し、また、バルバスバウの圧壊等を生じた。
事故調査の経過	平成29年5月19日、本事故の調査を担当する主管調査官（神戸事務所）を指名した。 なお、後日、1人の地方事故調査官を新たに指名した。 原因関係者から意見聴取を行った。
事実情報 船種船名、総トン数 船舶番号、船舶所有者等 L×B×D、船質 機関、出力、進水等	漁船 美寿丸、19トン HG2-4170（漁船登録番号）、有限会社海王丸漁業 26.10m×4.62m×1.89m、FRP ディーゼル機関、559kW、平成7年7月28日 第291-35609号（船舶検査済票の番号）
乗組員等に関する情報	船長 男性 54歳 一級小型船舶操縦士・特殊小型船舶操縦士・特定 免許登録日 昭和55年10月29日 免許証交付日 平成25年6月14日 （平成30年12月25日まで有効）
死傷者等	軽傷 1人（船長）
損傷	バルバスバウ及びバウスラストが圧壊、船首部外板に亀裂
気象・海象	気象：天気 晴れ、風向 南東、風力 1、視界 良好 海象：海上 平穏、潮汐 低潮時
事故の経過	本船は、船長ほか6人が乗り組み、沖合底びき網漁を終え、平成29年4月5日01時30分ごろ諸寄漁港に向けて鳥取県鳥取市北方沖の漁場を出発し、約9ノット（kn）の速力（対地速力、以下同じ。）で自動操舵により南東進した。 船長は、帰航を開始してから約30分間操船を行った後、甲板員へ操船を交替し、仮眠をとった。 船長は、03時15分ごろ諸寄漁港まで約2海里（M）の地点で甲

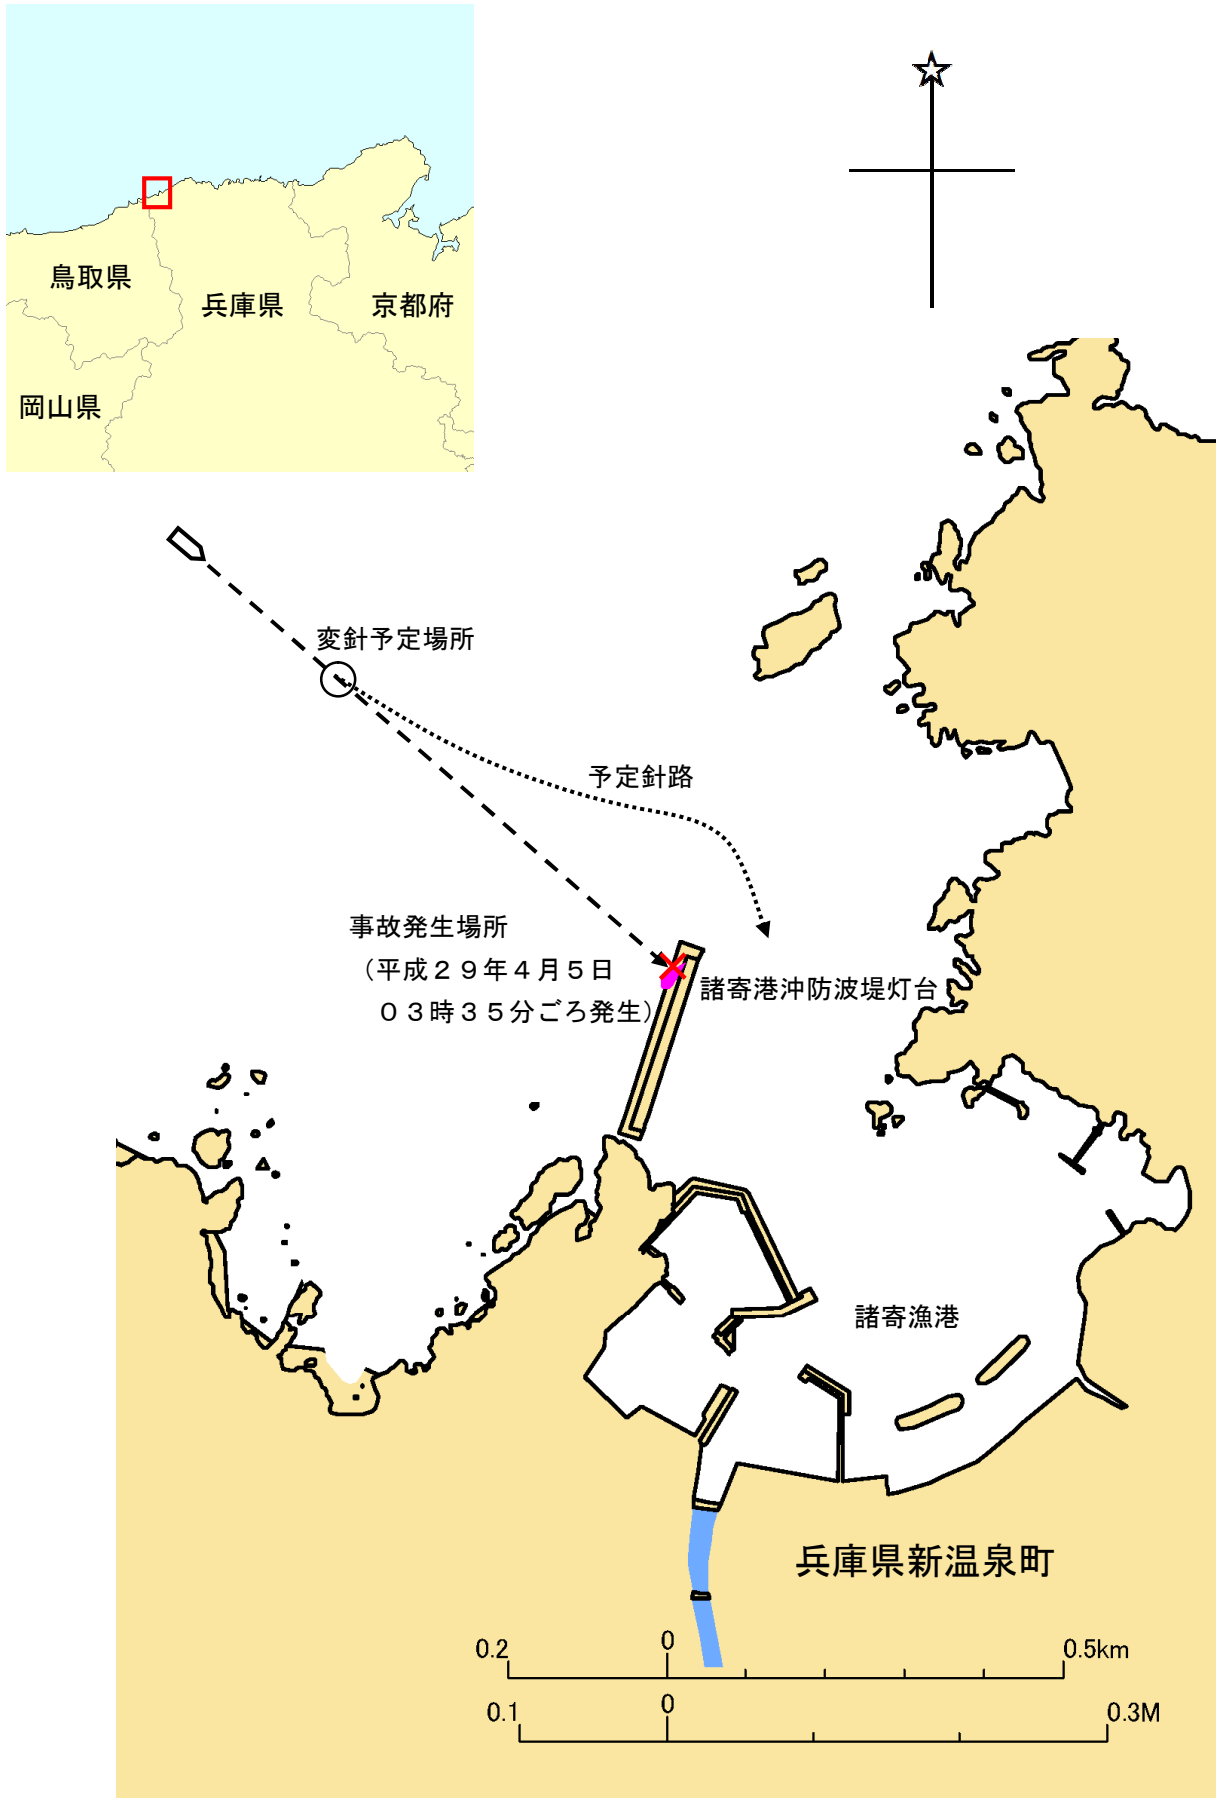
付図1 事故発生経過概略図

<p>板員から操船を交替して約7knに減速し、椅子に腰を掛けて見張りを行っていたところ、いつしか居眠りに陥った。</p> <p>本船は、同じ針路及び速力で南東進中、諸寄漁港の沖防波堤北西方約500mの変針予定場所を通過し、03時35分ごろ同防波堤西側の消波ブロックに衝突した。</p> <p>船長は、衝撃で目が覚め、消波ブロックに衝突したことを知り、乗組員に怪我がないことを確認した。</p> <p>本船は、自力で航行して諸寄漁港に戻った。</p> <p>船長は、帰宅して119番通報を行い、救急車で病院へ搬送され、右側頭部挫創と診断された。</p> <p>(付図1 事故発生経過概略図、写真1 本船の損傷状況 参照)</p>
<p>その他の事項</p>	<p>本船は、4日04時30分ごろ諸寄漁港を出港した後、06時ごろ漁場に到着して操業を開始し、投網に約30分、えい網に約1時間及び揚網に約30分の操業を7回行っていた。</p> <p>船長は、ふだんから、諸寄漁港まで約2Mになったら起こすよう甲板員に指示しており、本事故当時、甲板員に起こされて操船を交替した際、眠気を少し感じていたものの、えい網中及び帰航中に仮眠をとったので、居眠りに陥るとは思いもしていなかった。</p> <p>船長は、ふだん、操船中に眠気を感じた場合、コーヒーやお茶を飲んで眠気を払っていたものの、本事故当時、コーヒーやお茶を飲んでいなかった。</p> <p>船長は、漁獲物仕分請負者に04時ごろに帰港する旨を伝えていたものの、甲板員から操船を交替した際、予定より早く到着しそうだったので、少しでも到着を遅らせようと思って減速した。</p> <p>船長は、ふだん、諸寄漁港まで約2Mの地点からは立って見張りを行っていたものの、本事故当時、ふだんよりも減速しており、また、周囲に他船が見当たらなかったため、椅子に腰を掛けて見張りを行っていた。</p> <p>船長は、本事故当時、レーダーを使用していたものの、探知した物標が設定した距離に接近したときに警報を発するガードリング機能を使用していなかった。</p>
<p>分析</p> <p>乗組員等の関与</p> <p>船体・機関等の関与</p> <p>気象・海象等の関与</p> <p>判明した事項の解析</p>	<p>あり</p> <p>なし</p> <p>なし</p> <p>本船は、諸寄漁港に向けて自動操舵で南東進中、単独で操船中の船長が居眠りに陥ったことから、変針予定場所を通過し、消波ブロックに衝突したものと考えられる。</p> <p>船長は、周囲に他船が見当たらなかったこと、自動操舵としていたこと、椅子に腰を掛けて見張りを行っていたこと、及び海上が平穏で</p>
