船舶事故調査報告書

船種船名 旅客フェリー フェリーきたきゅうしゅうⅡ
船舶番号 142486
総トン数 14,920トン

船種船名 LPGタンカー 第五鹿島丸
船舶番号 132491
総トン数 697トン

事故種類 衝突
発生日時 平成28年8月1日 00時40分30秒ごろ
発生場所 香川県丸亀市^{まるがめ}広島南方沖
波節岩^{はぶしいわ}灯標から真方位056.5° 1,300m付近
(概位 北緯34°21.1' 東経133°43.5')

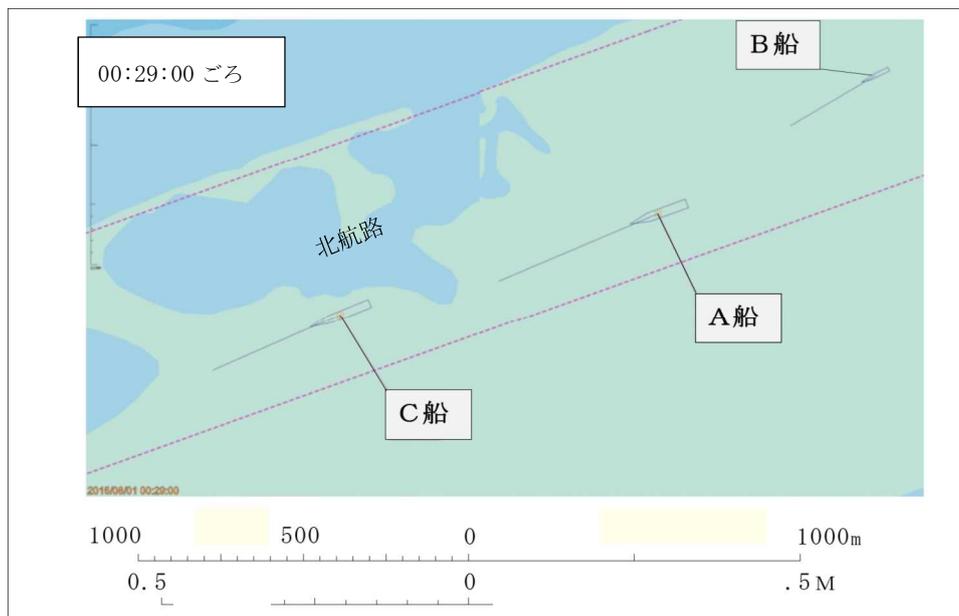
図2.1-1 備讃マーチスのAISレーダー映像図①

船長Aは、C船の後方約0.6Mを航行中、AIS表示及び航海士Aの報告により、C船が約1.3～1.4knに減速したことを知り、航海士Aから、本件水路付近においてC船及びD船が並航する状況になる旨の報告を受け、ふだんならもっと速力を上げている状況であるが、本件水路ではC船はD船を追い越せないといい、C船の動向を見守りながら航行した。(図2.1-1参照)

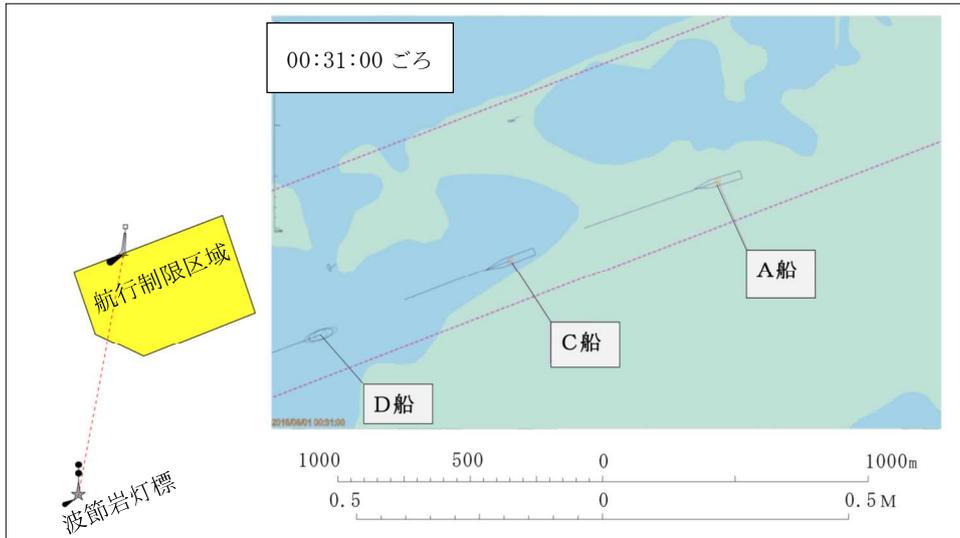
図 2. 1 - 2 備讃マーチスの A I S レーダー映像図②

航海士Aは、ARPA機能によりC船が更に減速していること、及びARPAによるC船のベクトル表示が少し左方に向くようになったことを認め、船長AにC船がD船の左舷側を追い越すようである旨を報告した。(図2.1-2参照)

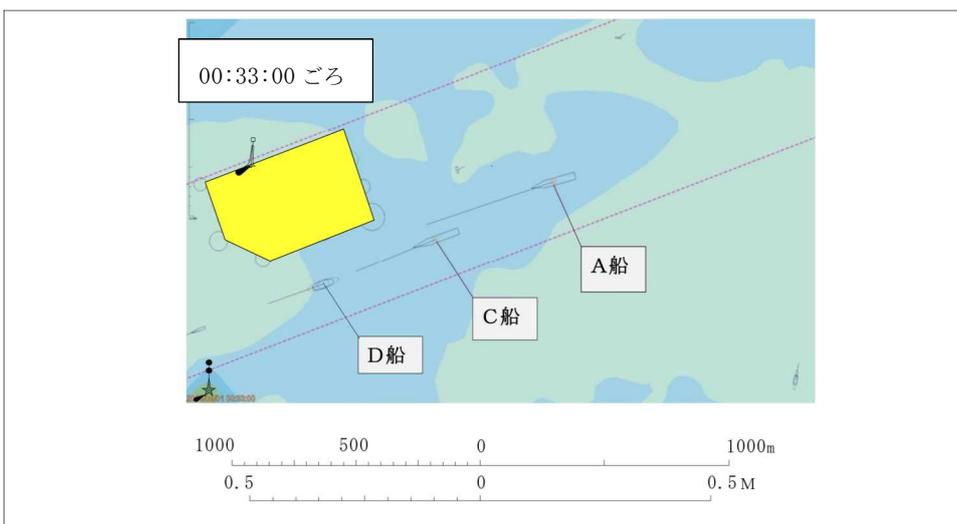
図 2. 1 - 3 備讃マーチスの A I S レーダー映像図③

船長 A は、C 船を左舷船首に見る状況となり、本件水路を通過した後に D 船の右舷側を追い越すつもりで増速しながら航行した。(図 2. 1 - 3 参照)

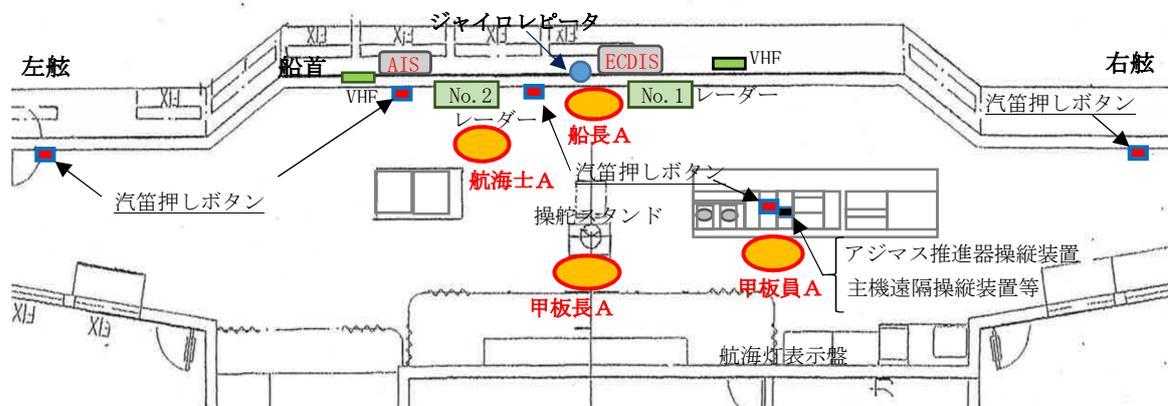
図2.6-2 A船の船橋内配置図 (本事故当時の乗組員配置含む)

汽笛のスイッチは、船橋内5か所に取り付けられており、船橋後部に海図台が、右舷後部壁面に航海灯表示盤が設置されていた。

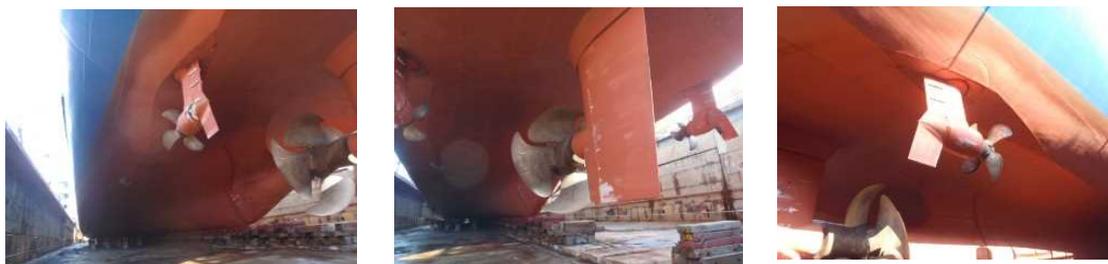
写真2.6-4 A船のアジマス推進器 (A社提供)

A船は、2軸アジマス推進加勢方式であり、離着岸時にはアジマス推進器をスタンスラストとして使用している。(写真2.6-4参照)

A船のアジマス推進器は、主の発電機2台と補助の発電機1台の電気容量で運転ができ、使用する場合、ふだん運転している主と補助の発電機1台に加え、機関長が昇橋して主機操縦装置用コンソールスタンドでもう1台の主の発電機を始動しており、使用可能となるまでに約5分を要するものであった。

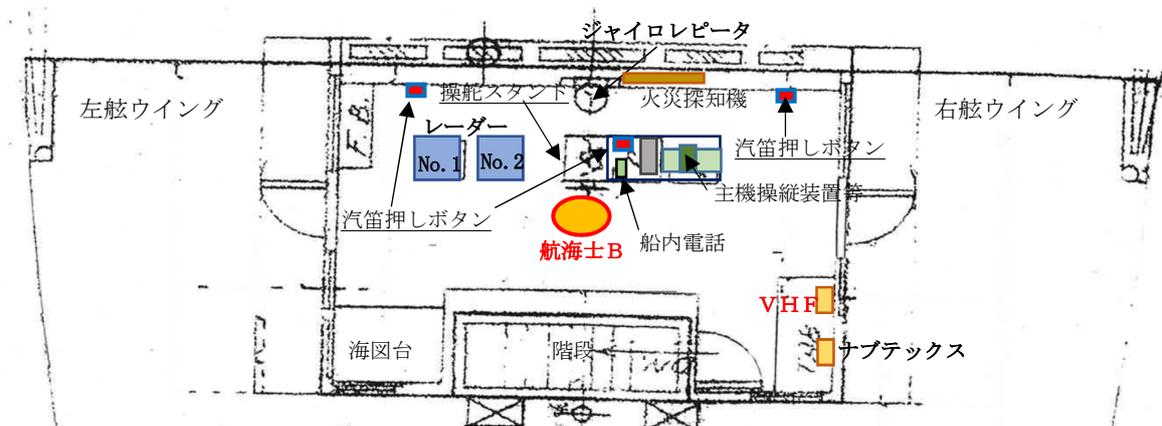
図 2.6-4 B船の船橋内配置図 (本事故当時の乗組員配置含む)

操舵室中央に操舵スタンドを配し、その左舷側にARPA機能を備えたAIS情報の表示が可能なNo. 1及びNo. 2レーダーを、その右舷側にエンジンテレグラフ、主機の遠隔操縦装置等が組み込まれたコンソールスタンドをそれぞれ配置していた。
