船舶事故調査報告書

平成29年12月20日
 運輸安全委員会（海事専門部会）議決
 委員 佐藤 雄二（部会長）
 委員 田村 兼吉
 委員 岡本 満喜子

事故種類	衝突
発生日時	平成29年4月21日 21時09分ごろ
発生場所	香川県小豆島 ^{しょうど} 南方沖 地蔵埼灯台から真方位104° 1.46海里（M）付近 （概位 北緯34° 24.6′ 東経134° 15.8′）
事故の概要	自動車運搬船 ^{にっしょう} 日翔丸は、西進中、また、貨物船第十一朝日丸は、北西進中、両船が衝突した。 日翔丸は、左舷中央部外板に亀裂等を、また、第十一朝日丸は、右舷船首部に曲損等を生じた。
事故調査の経過	平成29年4月24日、本事故の調査を担当する主管調査官（広島事務所）ほか1人の地方事故調査官を指名した。 原因関係者から意見聴取を行った。
事実情報 船種船名、総トン数 船舶番号、船舶所有者等 L×B×D、船質 機関、出力、進水等	A 自動車運搬船 日翔丸、7,073トン 133119、北星海運株式会社（A社） 145.20m×21.00m×15.78m、鋼 ディーゼル機関、6,825kW、平成3年11月25日 B 貨物船 第十一朝日丸、498トン 140179、有限会社執行海運（B社） 76.46m×12.00m×7.00m、鋼 ディーゼル機関、1,471kW、平成17年5月24日
乗組員等に関する情報	A 船長A 男性 47歳 三級海技士（航海） 免許年月日 平成3年6月5日 免状交付年月日 平成28年3月10日 免状有効期間満了日 平成33年6月4日 航海士A 男性 24歳 三級海技士（航海） 免許年月日 平成26年3月18日 免状交付年月日 平成27年6月5日 免状有効期間満了日 平成31年3月17日 B 船長B 男性 60歳 四級海技士（航海）（旧就業範囲）

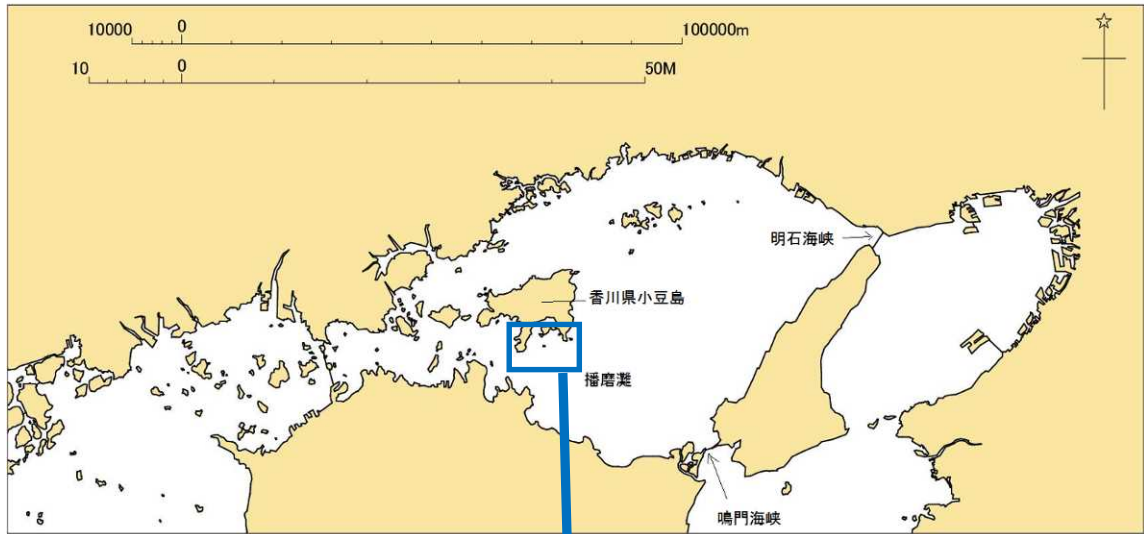
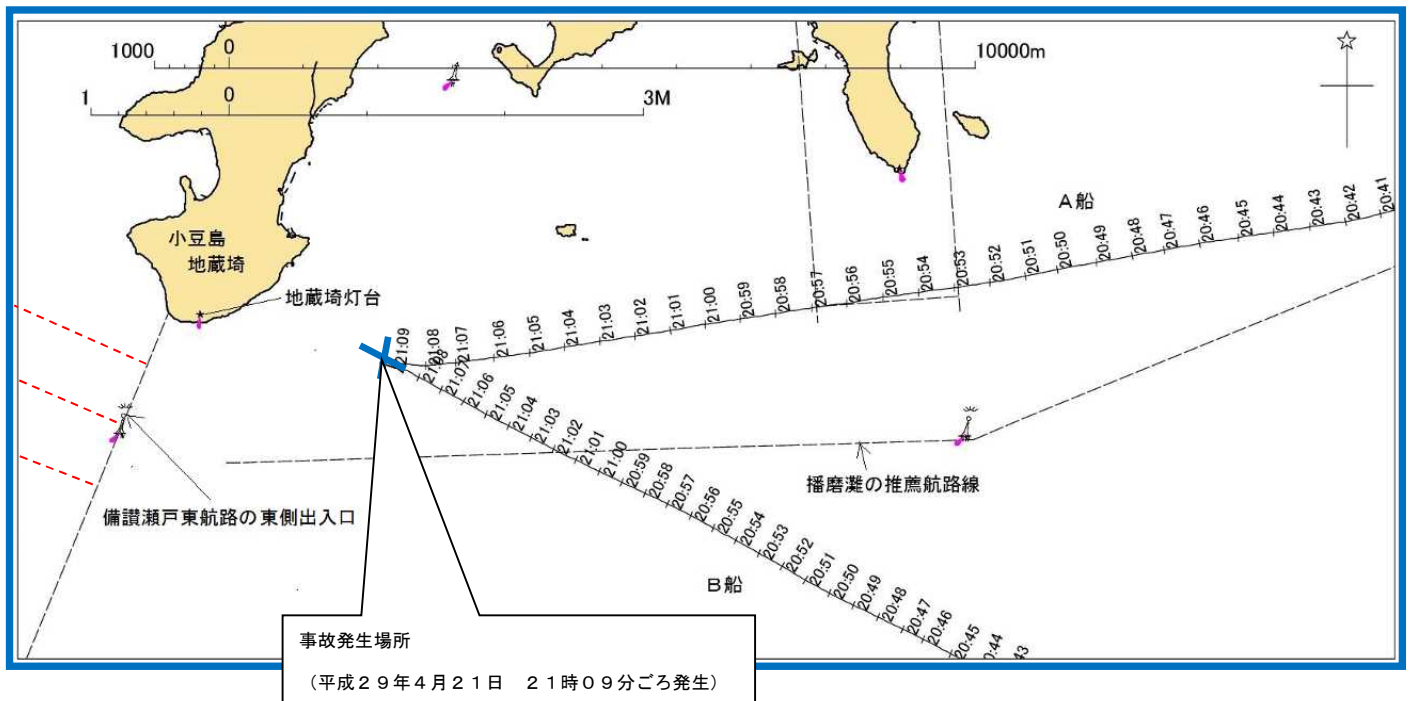
付図1 航行経路図

<p>行っていたところ、眠気を感じ、いつしか居眠りに陥った。</p> <p>船長Bは、衝撃で目が覚め、B船の右舷船首部とA船の左舷中央部とが衝突したことに気付いた。</p> <p>B船は、船長Bが、前方に小豆島の地蔵崎付近の陸岸が接近していることを知り、左転して備讃瀬戸東航路に入った後、衝突場所に戻るつもりで反転したものの、備讃瀬戸海上交通センターからの指示で坂出港に向かった。</p> <p>(付図1 航行経路図、付表1 A船のAIS記録(抜粋)、付表2 B船のAIS記録(抜粋)、写真1 A船の損傷状況(修繕中)、写真2 B船の損傷状況 参照)</p>
<p>その他の事項</p>	<p>航海士Aは、平成25年ごろ高校を卒業してA社に入り、A船には2回目の乗船だった。</p> <p>船長Bは、B社を経営してB船の運航に携わっていたものの、平成29年4月ごろから自ら運航管理も行うこととなり、運航計画や荷主との連絡等による心労が重なり、熟睡できない日が続いていた。</p> <p>B船は、船橋航海当直警報装置を備え、4分間船橋当直者の移動が検知されない場合、船橋内に当直者警報ブザーが鳴り、更に検知されない状態で1分間経過した後、階下の居住区通路で外部警報ブザーが鳴る仕様になっていたが、本事故当時、警報ブザーは鳴っていなかった。</p> <p>船橋航海当直警報装置は、正常に作動していた。</p> <p>船長Bは、居眠りに陥る前、3Mレンジで表示していたレーダーで、地蔵崎付近の陸岸がレーダー画面の縁に映っていたのを、腰を掛けていた場所から見たのを覚えていた。</p> <p>船長Bは、2時間ほどで坂出港外に達するので、居眠りすることはないものと思っていた。</p> <p>船長Bは、レーダーの接近警報の取扱いに習熟していなかった。</p>
<p>分析</p> <p>乗組員等の関与</p> <p>船体・機関等の関与</p> <p>気象・海象等の関与</p> <p>判明した事項の解析</p>	<p>A あり、B あり</p> <p>A なし、B なし</p> <p>A なし、B なし</p> <p>A船は、小豆島南方沖において西進中、航海士Aが、左方から接近するB船を認めた際、B船の方位が変わらないものの、B船が備讃瀬戸東航路の東側出入口に向けて間もなく左転するものと思い、衝突を避けるための動作が遅れたことから、B船と衝突したものと考えられる。</p> <p>B船は、小豆島南方沖において北西進中、船長Bが、居眠りに陥ったことから、A船と衝突したものと考えられる。</p> <p>船長Bは、熟睡できない日々が続いていた状況下、操業する漁船</p>
