船舶事故調査報告書

船種船名 押船 第十八大共丸
船舶番号 133559
総トン数 105トン

船種船名 バージ 第十八大共
船舶番号 なし
総トン数 約2,308トン

事故種類 浸水
発生日時 平成29年5月16日 13時50分ごろ
発生場所 沖縄県渡嘉敷村前島南東方沖
慶良間前島南方灯標から真方位110° 1.25海里付近
(概位 北緯26° 11.4' 東経127° 27.6')

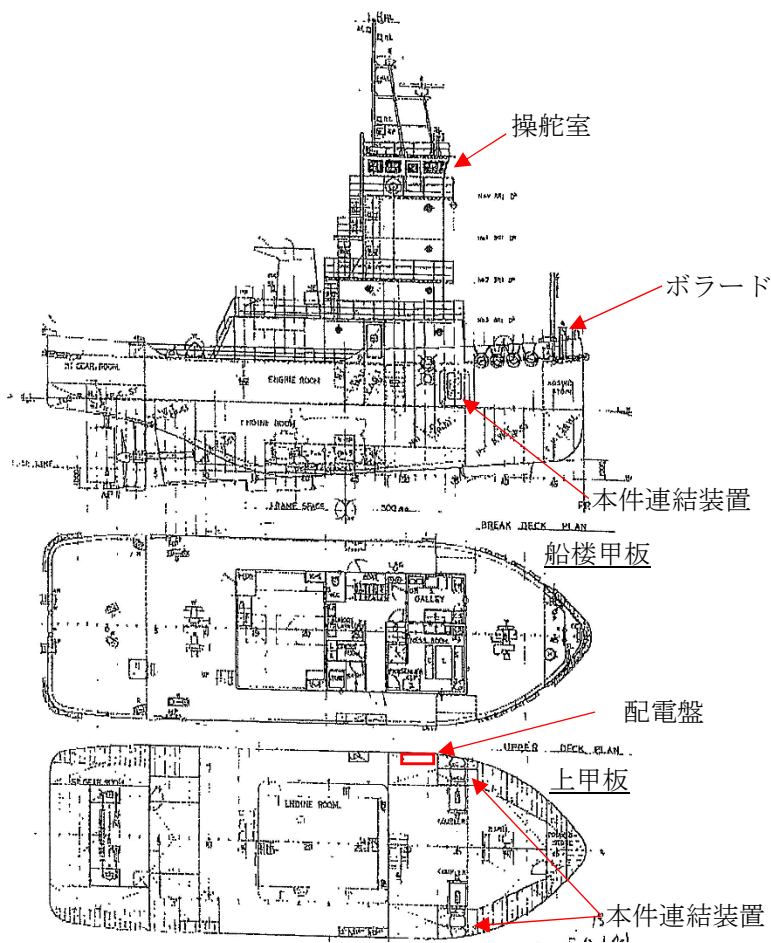
図 2.5-1 A船の一般配置図

操舵室には、前部コンソールの右舷側に本件連結装置の操作パネルが設置されていた。

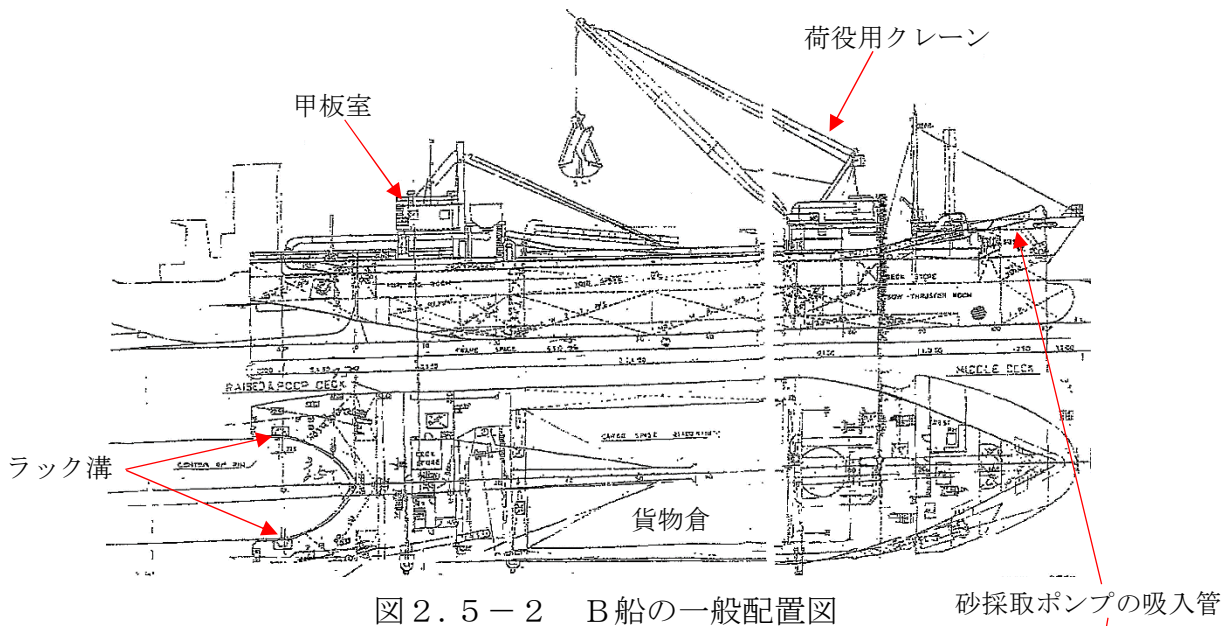
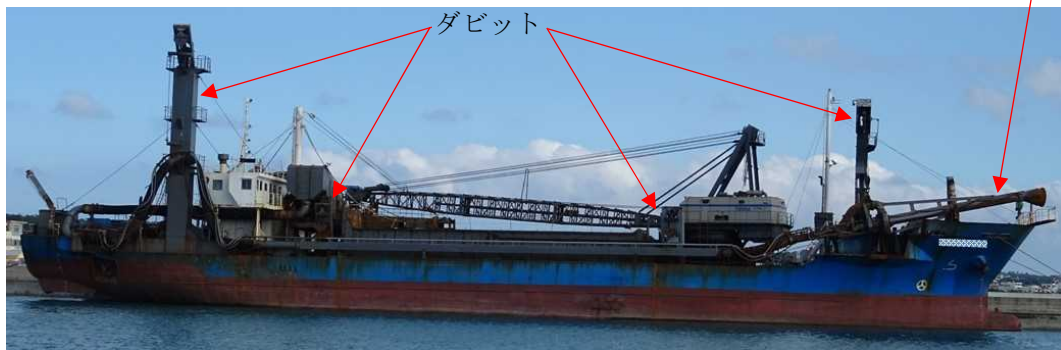
左舷側のムアリングウインチの係留索を、本事故当時と同様にスタンドローラ、フェアリーダ等を介して、B船船尾のボラード付近に回した場合、同ウインチ付近での係留索は、甲板から上方に約 0.5m の位置であった。

② 航海士A、機関長及び甲板員Aの口述によれば、次のとおりであった。
 本事故当時、船体、機関及び機器類に不具合又は故障はなかった。
 後部甲板のムアリングウインチの係留索は、ふだん、着岸時に左舷側をスタンライン（合成繊維製、直径約55mm）、中央をスプリングライン（合成繊維製、直径約40mm）として使用し、右舷側を砂採取ポンプのホースの固定に使用していた。また、本件ロープは、直径約120mm及び約60mmの合成繊維製であった。（図2.1-1参照）

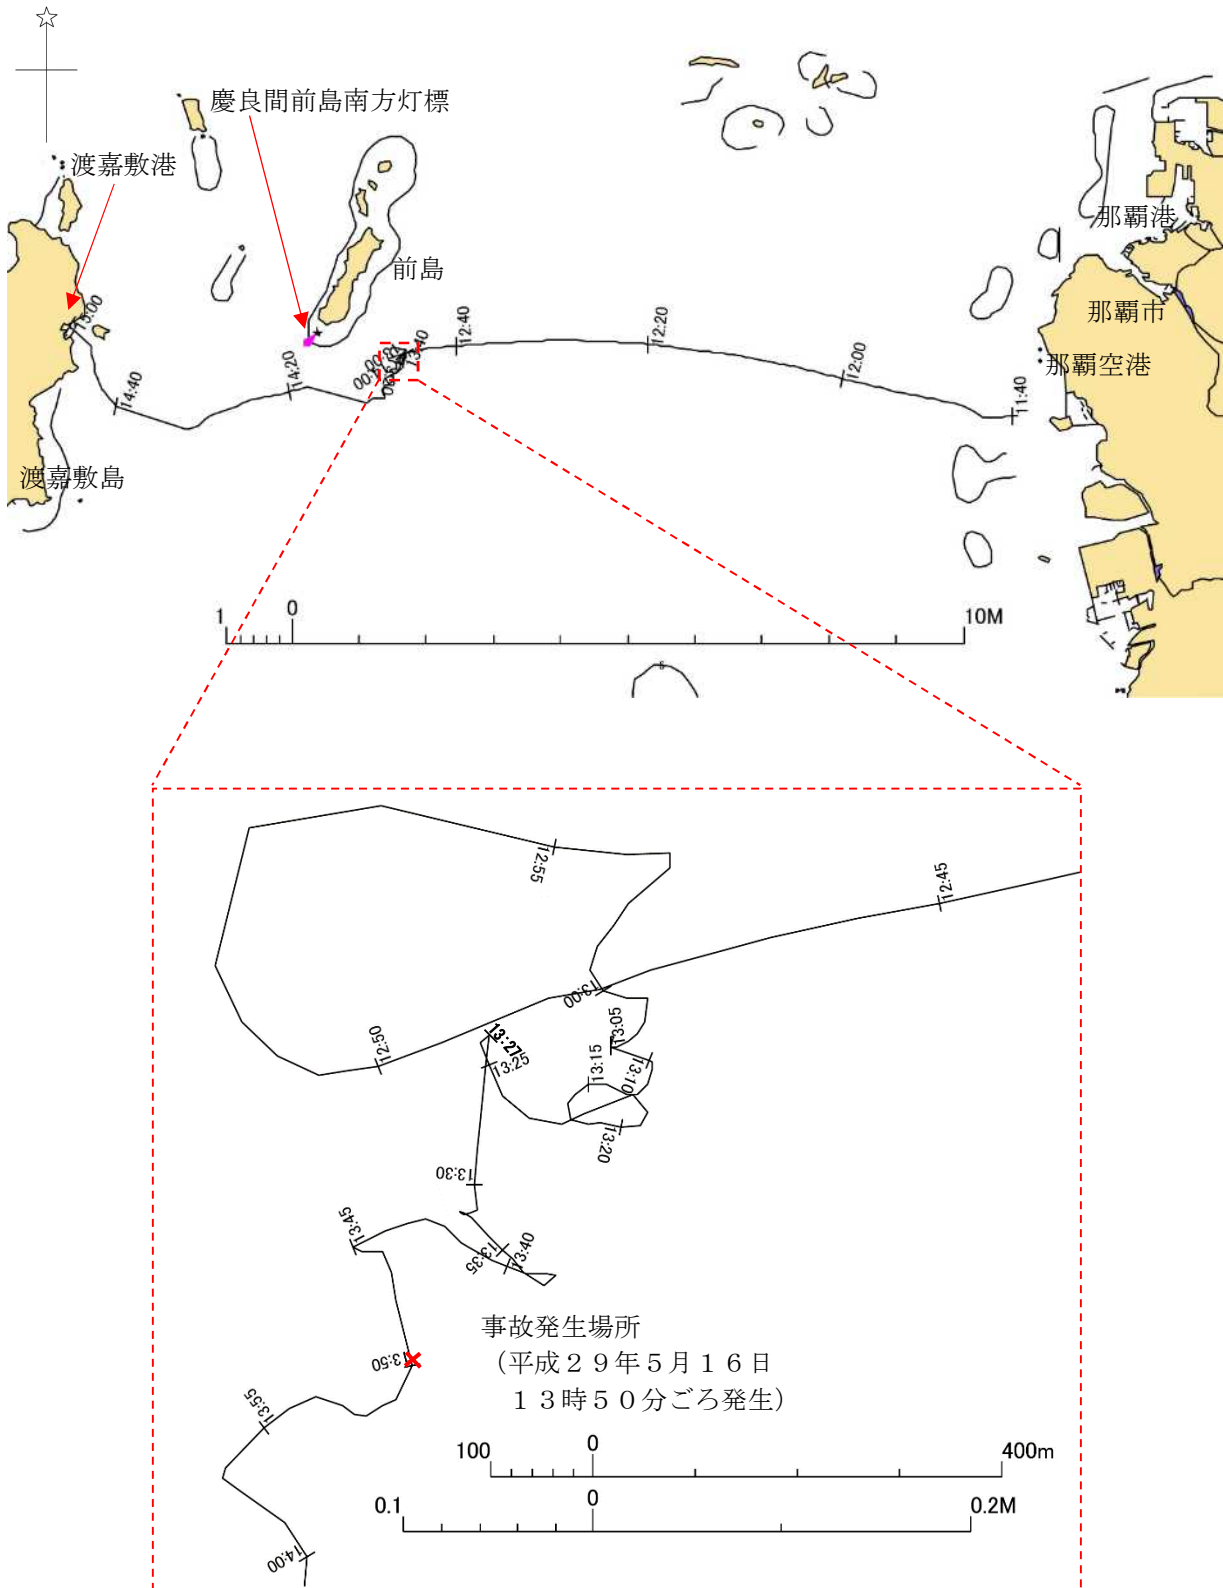
付図1 事故発生経過概略図

- (1) A船押船列は、船長A及び航海士Aほか4人が乗り組み、那覇空港南西方沖の作業現場で荷揚げ作業を終えた後、海砂採取の目的で、平成29年5月16日11時40分ごろ空船の状態で出航し、12時40分ごろ前島南東方沖の砂採取場に到着した。
- (2) 船長Aは、13時27分ごろ主機を停止して錨泊を開始したが、うねりによる船体の動揺で砂採取ポンプを投入することができなかつたので、砂採取場で待機することとし、錨鎖を伸ばすよう指示した後、喫水調整作業を行おうと本件連結装置を操作した。
- (3) A船押船列は、本件連結装置の圧着シューが緩み、うねりで船体が動揺した際、A船右舷側の圧着シューがB船右舷側のラック溝下端部から外れて同部付近の船底に引っ掛かり、A船が右舷側に傾斜した状態となった。
- (4) B船の後部甲板上では、航海士A及び他の乗組員がA船とB船が離れないよう中央及び左舷側のムアリングウインチの係留索をA船の船首のボラードに取った後、航海士Aが左舷側のムアリングウインチを操作していたところ、同ウインチの係留索が破断し、航海士Aが同索に跳ね飛ばされて甲板上に倒れた。
- (5) A船は、右舷側の圧着シューがB船の船底から外れ、A船に取ったもう1本の係留索も破断してB船とは本件ロープだけでつながった状態となり、動揺によって左舷船首部外板がB船の左舷船尾部と接触するようになり、破口を生じて浸水した。
- (6) A船は、本件ロープが破断してB船から離れた。

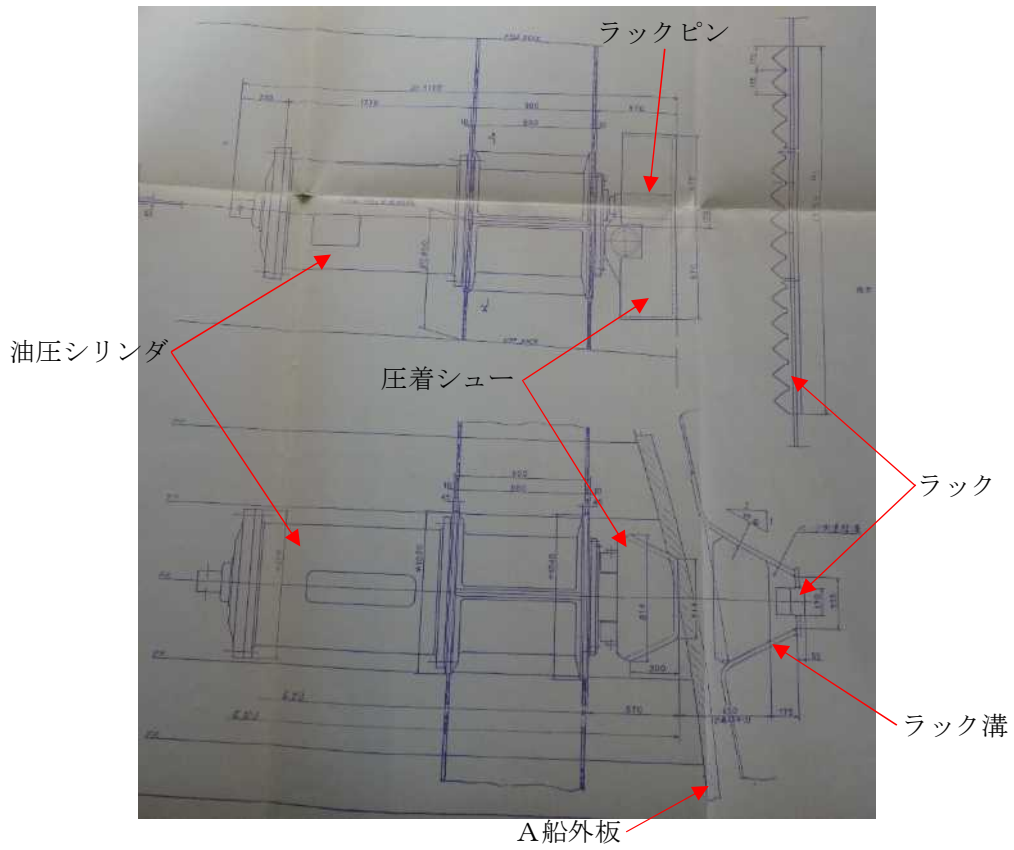
写真1 本件連結装置の船体据付図

- (1) 本件連結装置は、A船操舵室の操作パネルで遠隔操作することができ、手動による喫水調整作業を実行すると、B船のラック溝（奥行き約475mm）に約300mm入り込んで押し付けていた圧着シューが約35mm緩むようになっていた。
- (2) ラック溝の下端部は開口していた。
- (3) B船は、本事故当時、空船状態であり、うねりによる動揺が生じやすい状態であった。
- (4) A船及びB船は、共に船体、機関及び機器類に不具合又は故障はなかった。
