船舶事故調査報告書

船種船名 貨物船 明日春丸

事故種類 浸水

発生日時 平成29年10月24日 19時20分ごろ

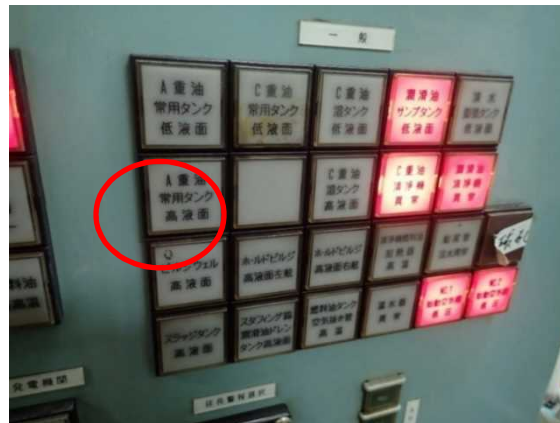
写真6 警報表示部（機関制御室）

- (1) 本船は、本件警報装置が、延長警報を有効としていたので、機関制御室、船橋、居住区域において警報を発するようになっていたものと考えられる。
- (2) 本船は、機関室において、本件破口から海水が浸入し、浸入した海水が機関室の各ビルジウエルにたまってビルジ液面が上昇したものと考えられる。
- (3) 本船は、ビルジ液面の上昇に伴い、レベルセンサ検出パイプ内の空気圧力が上昇したものの船尾側ビルジウエルに設置されたレベルセンサの内部において、ダイヤフラムが劣化して検出パイプ内の空気圧力の上昇が、プランジャを経由してマイクロスイッチに伝達されなかったことから、本件警報装置に信号が送られなかった可能性があると考えられるが、その状況を明らかにすることができなかった。
- (4) 本船は、本件警報装置が作動しなかったことから、乗組員が機関室の浸水に気付かなかったものと考えられる。
- (5) 本船は、機関長が機関室の浸水を認めた際、フライホイール付近において、機関室に浸入した海水が、タンクトップから約80cmの高さに設置されていた床板付近まで浸水してクランクケース船尾側端のクランク軸貫通部からクランクケース内に浸入し、サンプタンクに落ちてシステム油に混入したものと考えられる。
- (6) 本船は、主機過給機が、海水がシステム油に混入して軸受に送られることにより、軸受において、潤滑不良によりロータ軸と軸受が金属接触を起こして破損し、軸受隙間が大きくなって同軸が振れ回ることによりコンプレッサ側羽根車とケーシングが接触し、同軸が折損して同羽根車がケーシングを突き破り、同羽根車が飛散したものと考えられる。
- (7) 本船は、主機過給機が、コンプレッサ側羽根車の接触によってケーシングが突き破られることで、折損したロータ軸に残った同羽根車、コンプレッサ
