船舶事故調査報告書

平成30年10月3日
 運輸安全委員会（海事部会）議決
 委員長 中橋和博
 委員 佐藤雄二（部会長）
 委員 田村兼吉
 委員 石川敏行
 委員 岡本満喜子

事故種類	乗揚
発生日時	平成29年2月11日 06時00分ごろ
発生場所	鹿児島県十島村諏訪之瀬島南西岸 諏訪瀬島一等三角点から真方位217° 2.0海里（M）付近 （概位 北緯29° 36.7′ 東経129° 41.4′）
事故の概要	油タンカー SAGAN ^{サガン} は、船長ほか17人が乗り組み、鹿児島県南さつま市野間半島西方沖を北東進中、主機が故障して始動不能となって漂流し、鹿児島県十島村諏訪之瀬島南西岸に乗り揚げた。 SAGAN は、船底外板の破口等を生じて全損となったが、死傷者はいなかった。
事故調査の経過	(1) 調査組織 平成29年2月13日、本事故の調査を担当する主管調査官ほか1人の船舶事故調査官を、3月1日、1人の船舶事故調査官を、それぞれ指名した。 (2) 調査の実施期間 平成29年2月13日、14日、4月9日、5月18日、31日、12月1日 口述聴取 平成29年4月5～8日 現場調査 平成29年9月6日、7日 口述聴取及び回答書受領 民間の分析会社に対し、本事故当時に使用していた燃料油の分析を委託した。 (3) 原因関係者からの意見聴取 原因関係者から意見聴取を行った。 (4) 旗国への意見照会 SAGAN の旗国に対し、意見照会を行った。
事実情報	油タンカー SAGAN（パナマ共和国籍）、5,404トン IMO番号 9184043 船舶所有者 GLOBAL EMINENCE LIMITED 船舶借入人 GOOD CREATION LIMITED（以下「A社」という。） MING JIN SHIPMANAGEMENT CONSULTANT LIMITED（B社）

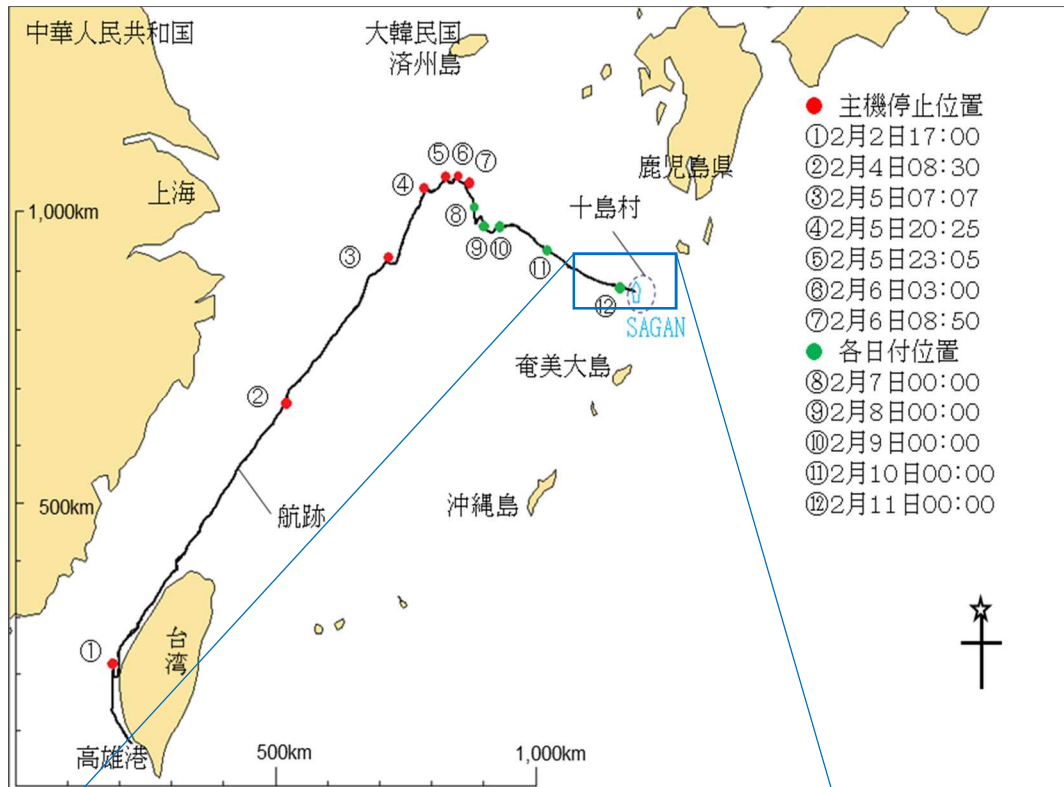
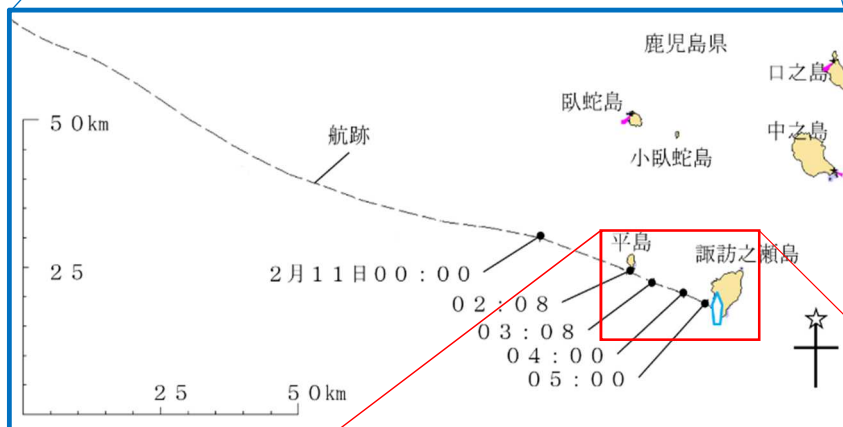
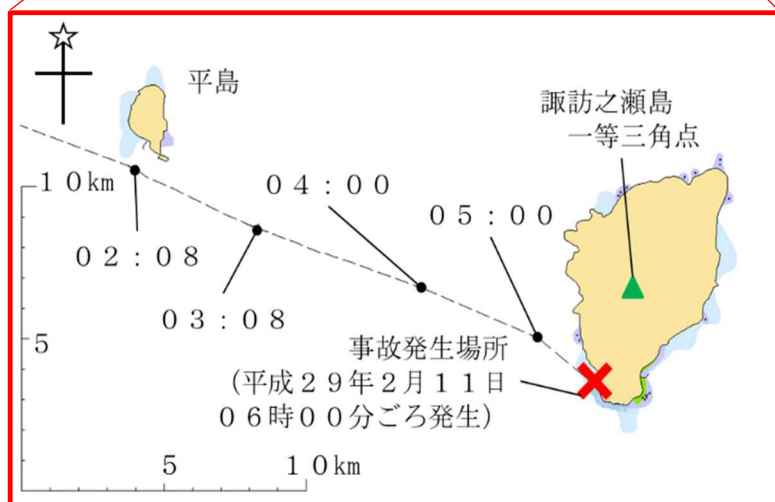
付図1 航行経路概略図

<p>③ 本船は、2月6日08時50分ごろに発生した掃気室火災により主機を停止し、主機が始動できなくなったことから、漂流を始めた。</p> <p>④ 本船は、本事故以前、主機が掃気室で火災が発生しても始動した実績があったので、船長が、主機の始動を待ち続け、9日の夕方に救援要請を行うまでに日数を要した。</p> <p>⑤ 本船は、北西の強風及び波浪により圧流され、東南東の方向に漂流を続けた。</p> <p>⑥ タグボートは、荒天により本船の救助に向かうことができなかった。</p> <p>⑦ 本船は、平島に接近したので、船長が、乗揚げの危険を感じ、左舷錨を投下させたが錨及び錨鎖が海底をとらえられず、平島の南を通過し、諏訪之瀬島に向かって漂流を続けた。</p> <p>⑧ 本船は、11日06時00分ごろ、東南東方に圧流され、本事故発生場所に乗り揚げた。</p>
<p>原因</p>	<p>本事故は、本船が、東シナ海を北東進中、主機が、掃気室で火災が発生し、修理することができず始動できなくなったため、運航不能となって漂流を続け、強風と波浪により東南東方へ圧流されて乗り揚げたものと考えられる。</p> <p>主機は、使用していたピストンリングが過大摩耗及び折損してピストンとシリンダライナの気密を保てなくなり、始動することができなくなったものと考えられる。</p> <p>本船は、船長が、本事故発生場所に近づいた際にA社及び代理店に救助要請を行ったものの荒天となったことから、救助できなくなり漂流を続けたものと考えられる。</p>
<p>再発防止策</p>	<p>今後の同種事故等の再発防止に役立つ事項として、次のことが考えられる。</p> <ul style="list-style-type: none"> ・ 機関長は、シリンダライナ及びピストン（ピストンリング含む）を定期的に点検し、使用許容値以内であるか把握すること。 ・ 船長は、主機の修理が不可能と報告された場合、速やかに救助要請を行うこと。
