船舶事故調査報告書

平成30年9月26日

運輸安全委員会（海事専門部会）議決

事故種類	乗組員負傷
発生日時	平成30年4月23日 06時15分ごろ
発生場所	青森県むつ市 ^{ひのきがわ} 桧川漁港南方沖 桧川港南防波堤灯台から真方位149° 2.7海里（M）付近 （概位 北緯41° 08.9′ 東経140° 59.7′）
事故の概要	漁船 ^{こうしん} 光進丸は、ほたて養殖籠の巻揚げ作業中、甲板員が負傷した。
事故調査の経過	平成30年4月25日、本事故の調査を担当する主管調査官（仙台事務所）ほか1人の地方事故調査官を指名した。 原因関係者から意見聴取を行った。
事実情報 船種船名、総トン数 船舶番号、船舶所有者等 L×B×D、船質 機関、出力、進水等	漁船 光進丸、4.9トン AM3-35622、個人所有 11.93m（Lr）×3.00m×0.97m、FRP ディーゼル機関、330kW（動力漁船登録票による）、平成3年10月16日
乗組員等に関する情報	船長 男性 53歳 二級小型船舶操縦士・特殊小型船舶操縦士・特定 免許登録日 昭和56年3月27日 免許証交付日 平成29年8月7日 （平成35年3月21日まで有効） 甲板員A 男性 77歳
死傷者等	重傷 1人（甲板員A）
損傷	なし
気象・海象	気象：天気 曇り、風向 南東、風速 約5m/s、視界 良好 海象：波高 約0.5m
事故の経過	本船は、船長及び甲板員Aほか4人の甲板員が乗り組み、平成30年4月23日05時30分ごろほたて養殖作業の目的で桧川漁港を出港し、05時40分ごろ桧川漁港南方沖に東西に設置されたほたて養殖施設に到着した。 本船は、ほたて稚貝を中間育成するパールネットの連（以下「本件連」という。）をつり下げた幹縄（合成繊維製）に平行となるように船首を東方に向け、左舷側から本件連の引揚げを開始した。 船長及び甲板員は、四爪フックを先端に取り付けた引揚げ用のロー

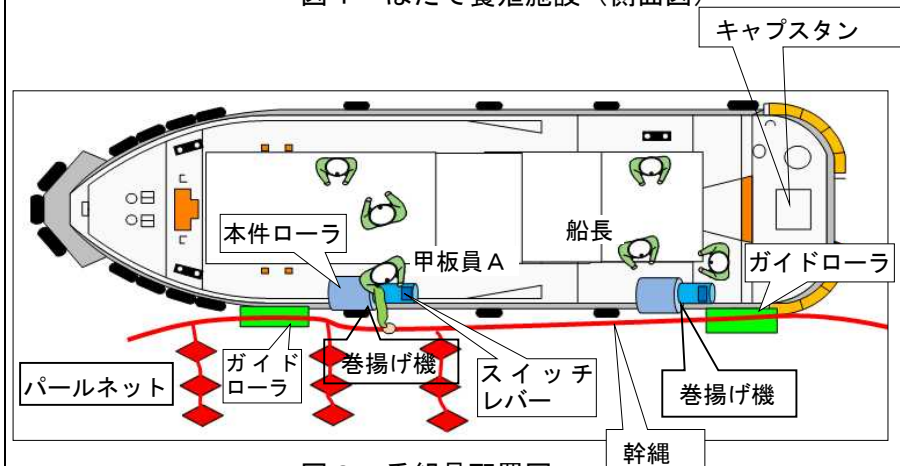
図2 乗組員配置図

本船は、甲板員A及び他の甲板員2人が前部甲板左舷舷縁に取り付けられた巻揚げ機付近、船長及び他の甲板員2人が後部甲板左舷舷縁に取り付けられた巻揚げ機付近にそれぞれ配置し、本件連を幹繩から解き、巻揚げ機を使用して船上に巻き揚げる作業を始めた。

甲板員A及び他の甲板員1人は、船首側から交互に本件連を船上に巻き揚げた後、右舷側でパールネットからほたて貝を取り出す作業を行っていた別の甲板員の所まで本件連を運んでいた。
