# 船舶事故調査報告書

| 事故種類 | 乗揚 |
| 発生日時 | 平成30年3月22日 00時15分ごろ（現地時刻） |
| 事故の概要 | 漁船第七福積丸は、東南東進中、暗岩に乗り揚げた。<br>第七福積丸は、船底の破口等を生じた。 |

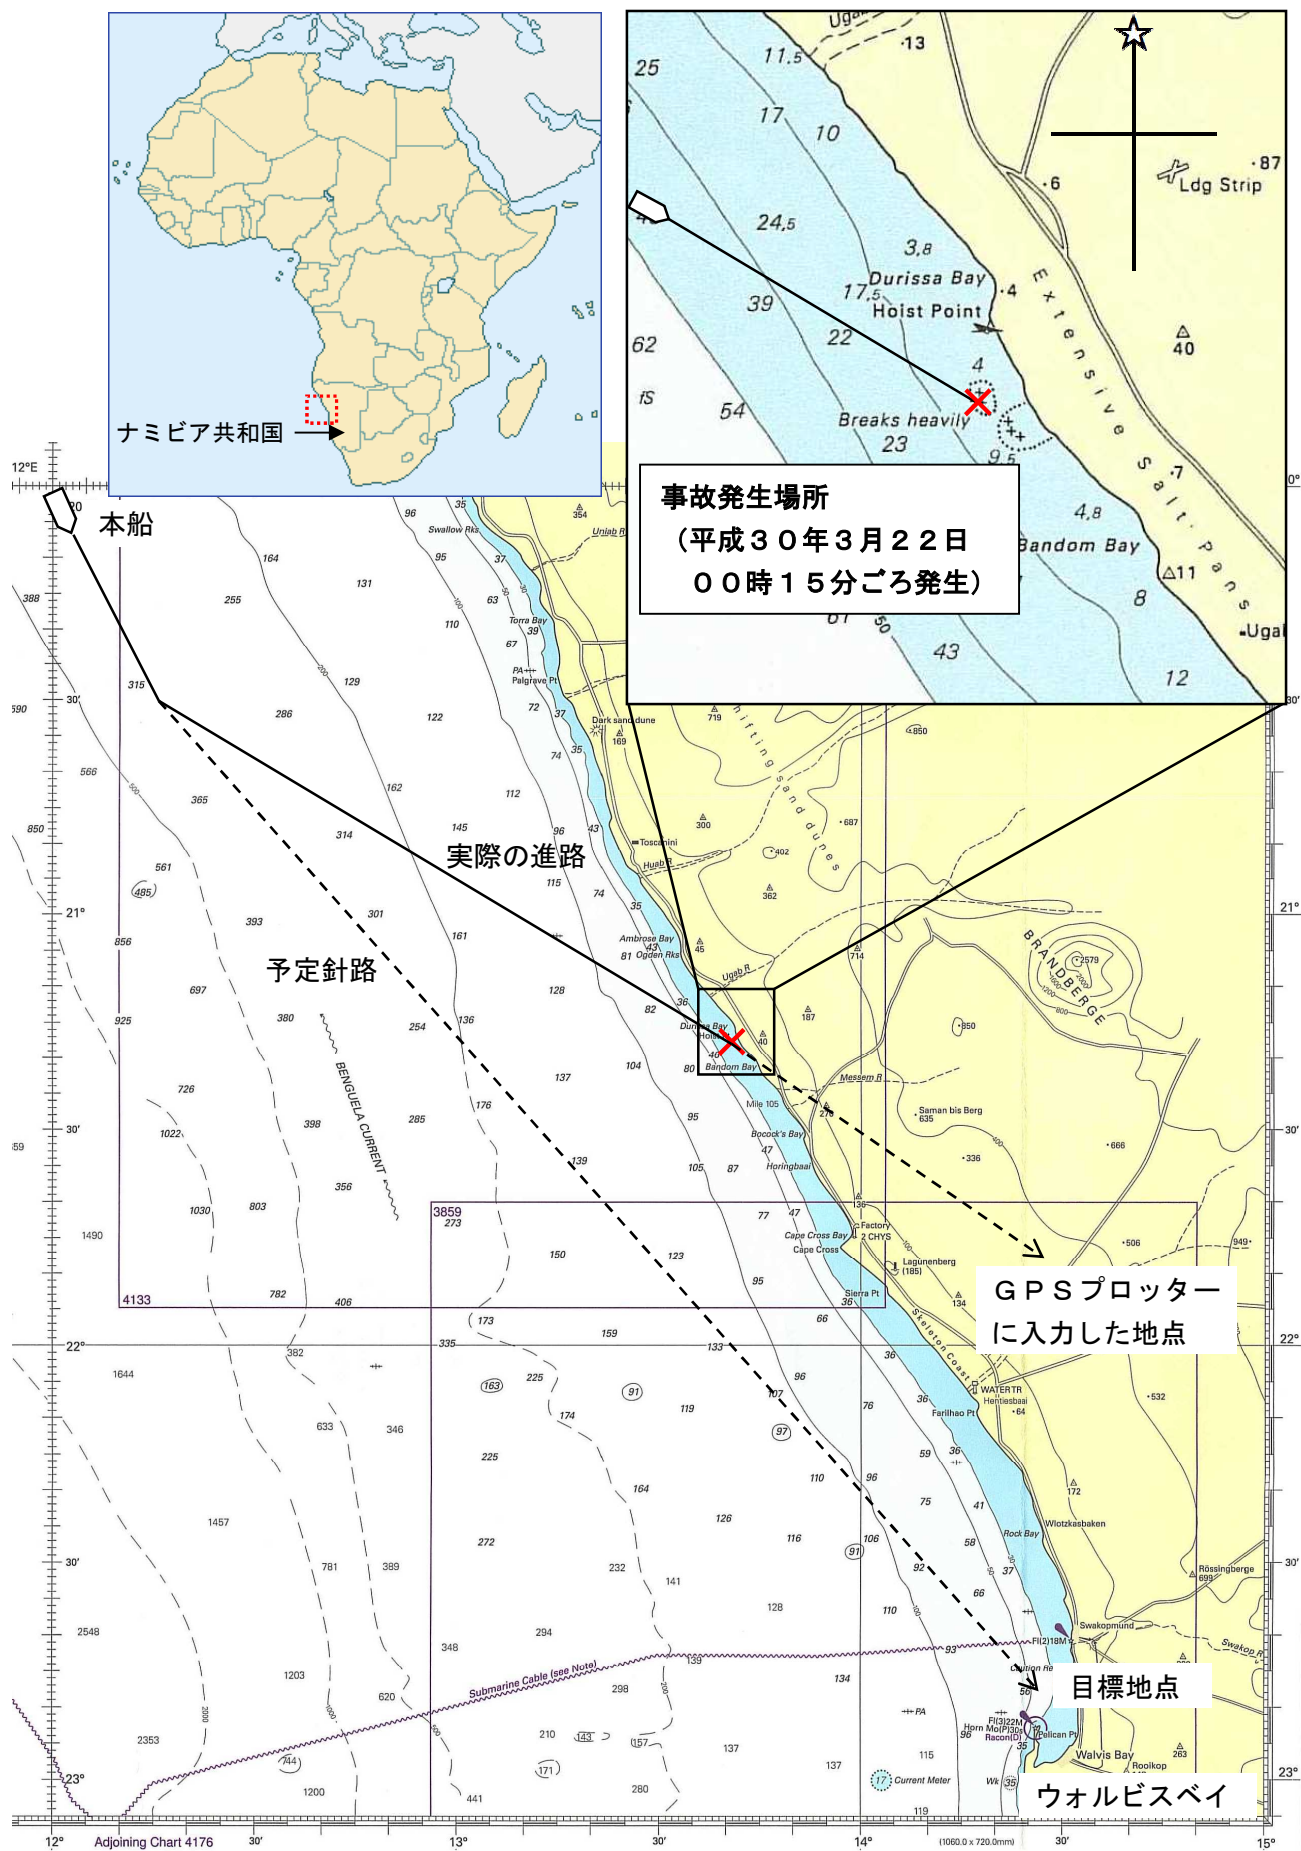
付図1 推定航行経路図

| | <p>どした後、22時00分ごろから単独の船橋当直に当たった。</p> <p>船長は、23時45分ごろに昇橋した甲板長及び甲板手1人と共に目視で見張りをしながら入港時の作業の打合せを行っていたところ、22日00時15分ごろ突然衝撃を感じた。</p> <p>船長は、投光器を点灯して周囲を確認したところ、暗岩に乗り揚げたことに気付き、衛星電話により船舶所有会社に連絡した。</p> <p>本船の乗組員は、船舶所有会社の手配したサルベージ会社により、11人が24日ヘリコプターで救助され、13人が離礁作業のため船内に残ったものの、27日、本船の補機が停止し、ヘリコプターで救助された。</p> <p>(付図1 推定航行経路図、写真1 乗揚後の本船 参照)</p> |
