船舶事故調査報告書

平成30年11月7日
 運輸安全委員会（海事専門部会）議決
 委員 佐藤 雄二（部会長）
 委員 田村 兼吉
 委員 岡本 満喜子

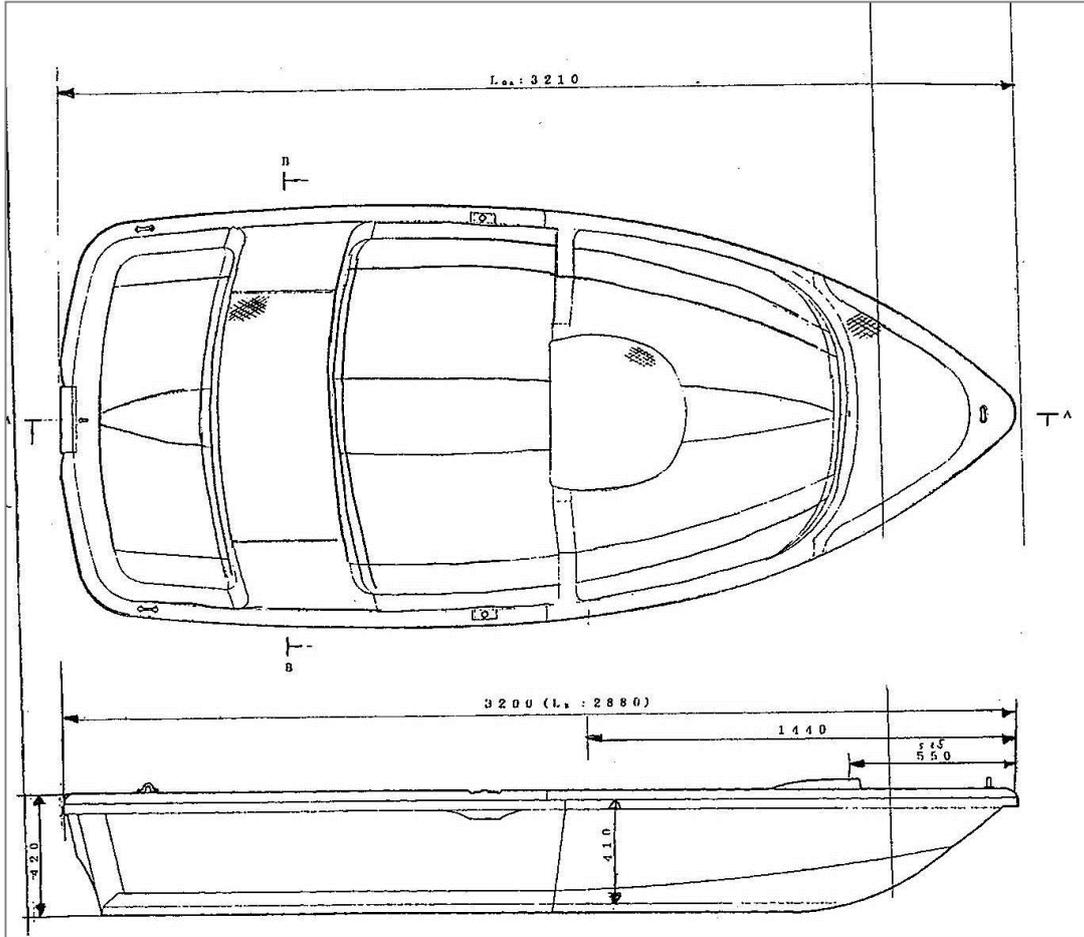
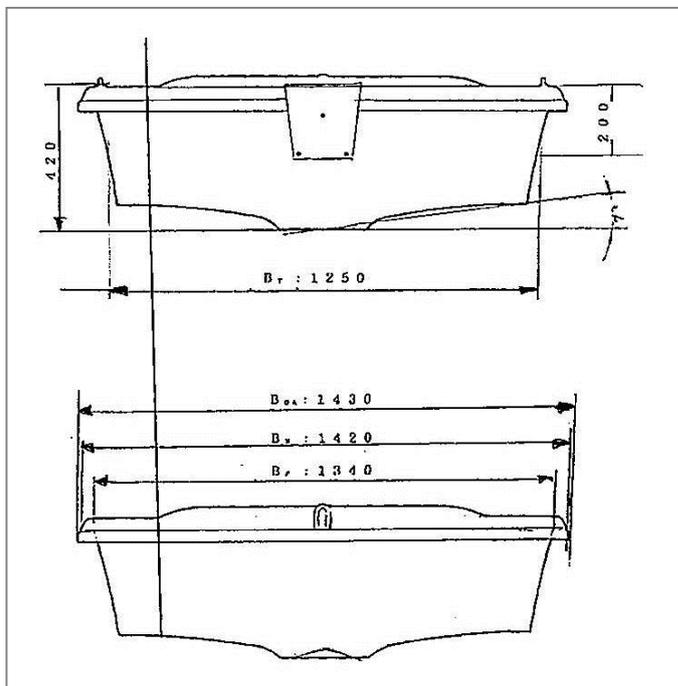
付図2 一般配置図

- ① 本船は、船体中央部で2分割できる構造となっており、長さ3m未満のミニボート規格で製造されていたが、3.68kW（5馬力）の船外機が取り付けられていたことから、船舶検査の対象となっていた。
- ② 発見された本船は、船体に損傷はなかったが、船外機は脱落した状態であった。
- ③ 文献（「超小型船艇等の安全性に関する調査研究報告書」日本小型船舶検査機構、平成22年4月発行）によれば、海上実験の結果、船の長さが3m程度の可搬型2分割式ボートの浸水限界波高は以下のとおりであった。

追波中の船尾からの浸水限界波高	0.257m
船側からの浸水限界波高	0.263m
