船舶事故調査報告書

平成30年10月24日
 運輸安全委員会（海事専門部会）議決
 委員 佐藤 雄二（部会長）
 委員 田村 兼吉
 委員 岡本 満喜子

事故種類	乗組員死亡
発生日時	平成29年12月13日 10時40分ごろ
発生場所	広島県広島港第3区昭南岸壁 地御前港西防波堤灯台から真方位081° 1.2海里（M）付近 （概位 北緯34° 20.4′ 東経132° 20.8′）
事故の概要	押船第二栄勢丸及びバージ栄勢は、木材の積荷役作業中、機関長が、栄勢の貨物倉内で死亡した。
事故調査の経過	平成29年12月15日、本事故の調査を担当する主管調査官（広島事務所）ほか1人の地方事故調査官を指名した。 原因関係者から意見聴取を行った。
事実情報 船種船名、総トン数 船舶番号、船舶所有者等 L×B×D、船質 機関、出力、進水等	A 押船 第二栄勢丸、101トン 134149、有限会社大勢海運（A社） 27.0m×9.0m×3.5m、鋼 ディーゼル機関、735kW、平成7年9月14日 B バージ 栄勢、830トン なし、A社 59.5m×13.00m×3.8m、鋼 機関なし、平成7年（建造）
乗組員等に関する情報	A 船長A 男性 72歳 五級海技士（航海） 免許年月日 昭和43年2月9日 免状交付年月日 平成26年2月26日 免状有効期間満了日 平成31年8月16日 機関長A 男性 44歳 五級海技士（機関） 免許年月日 平成10年9月24日 免状交付年月日 平成26年3月28日 免状有効期間満了日 平成31年3月27日
死傷者等	A 死亡 1人（機関長A） B なし
損傷	なし
気象・海象	気象：天気 晴れ、風向 北、風力 1、視界 良好

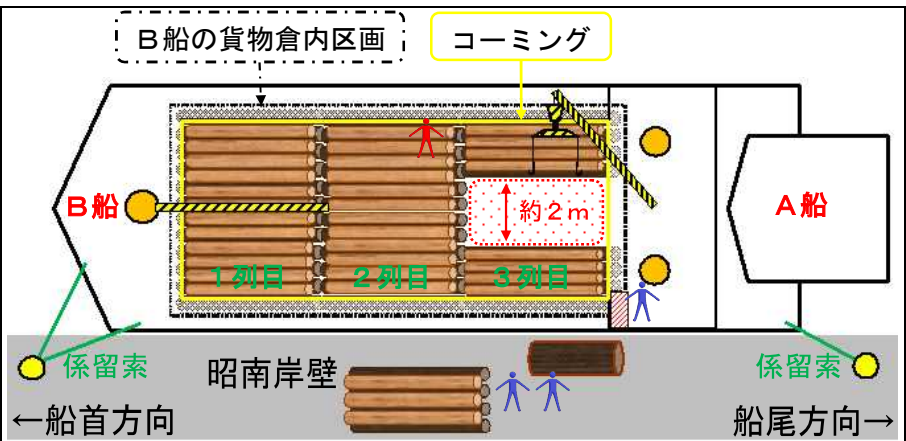
図2 A船押船列の状況（上面）

<p>事故の経過</p>	<p>海象：海上 平穩、潮汐 下げ潮の末期、気温 約5.1℃</p> <p>A船は、船長A及び機関長Aほか2人が乗り組み、その船首部をB船の船尾凹部に嵌合した状態（以下「A船押船列」という。）で、平成29年12月11日19時00分ごろB船の係留索3本（船首索2本及び船尾索1本）により、昭南岸壁に左舷着けで係留した。</p> <p>船長Aは、乗組員全員と共にB船の係留索の張り具合を調節し、自らが‘B船船尾方のデリック装置’（門型ポスト1基、ブーム1本（23m）、安全使用荷重（SWL）15トン（t）、以下「本件デリック」という。）操作場所につき、機関長AをB船の貨物倉内に、乗組員2人を昭南岸壁上にそれぞれ配置した。</p> <p>A船押船列は、13日08時30分ごろ‘昭南岸壁上に置かれた木材をB船の貨物倉内に積み付ける作業’（以下「本件積荷役」という。）を開始した。</p> <p>A船押船列は、船長Aが、本件デリックにより、吊具に掛けられた木材（重量不明、長さ約10～12m、太さ約0.5～1.0m、以下「通常木材」という。）を昭南岸壁上からB船の貨物倉内に積み込み、機関長Aが、B船貨物倉内で通常木材の誘導及び固縛作業にそれぞれ当たった。</p> <p>通常木材は、乗組員2人により、積み込み1回あたり2～4本を吊りワイヤ（鋼製、直径約16mm、長さ約7.5m、両端アイ加工）2本で束ねられ、本件デリックの吊具に掛けられていた。（図1参照）</p> <div data-bbox="662 1160 1236 1433" data-label="Diagram"> <p>カーゴブロック アタッチメント カーゴフック（2個） 吊りワイヤ（2本） 通常木材（2～4本）</p> </div> <p>図1 本件デリックの吊具、吊りワイヤ及び通常木材の状況</p> <p>吊りワイヤ2本は、揚げ荷の際、本件積荷役と同様に使用されるので、機関長Aにより、吊具から外された後、積み込んだ本件木材を束ねた状態で吊具や機関長Aの足に引っ掛からないよう、通常木材同士の間隙に入れるなどして捌かれていた。</p> <p>A船押船列は、通常木材が、B船の貨物倉内の船首尾方向に3列並べられ、一列あたり2～3段積まれて固縛された状態で、‘木材3列目、同倉内の中央部後方となる底倉に幅約2mのスペース’（以下「本件スペース」という。）が設けられた載荷状態となった。（図2、図3参照）</p>

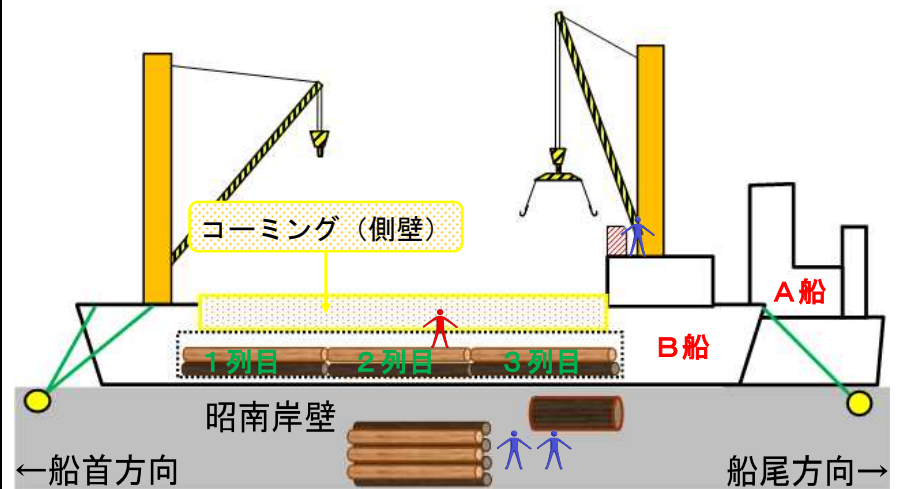
図3 A船押船列の状況（左舷側面）

■: 本件デリック操作場所、□: 本件スペース

人: 船長A、人: 機関長A、人: 乗組員2人
