船舶事故調査報告書

平成30年11月7日

運輸安全委員会（海事専門部会）議決

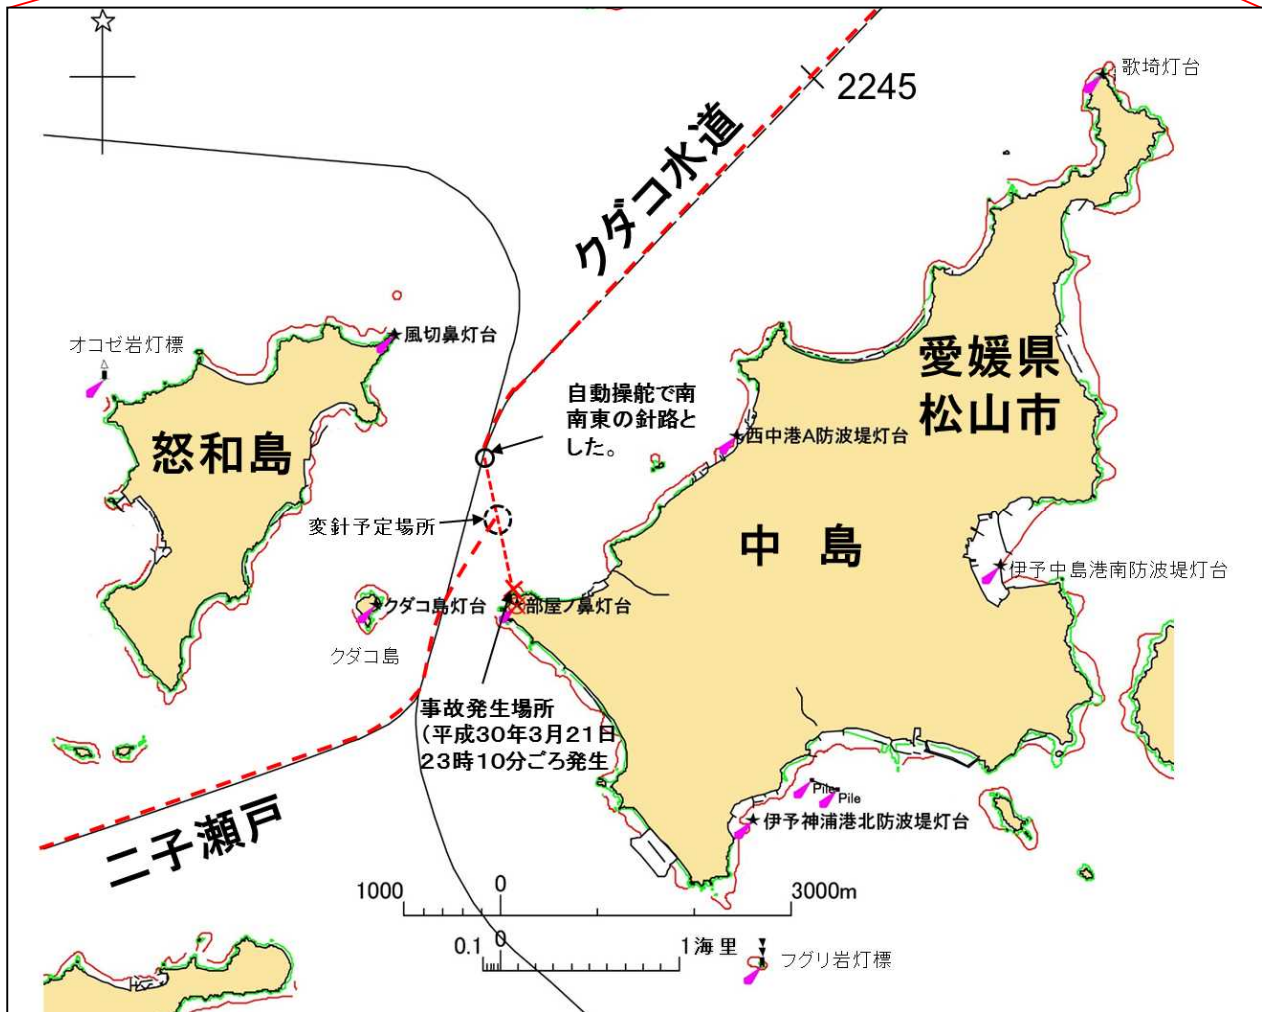
写真1 船首部の損傷状況

事故種類	乗揚
発生日時	平成30年3月21日 23時10分ごろ
発生場所	愛媛県松山市中島西岸（クダコ水道） ^な 部屋ノ鼻灯台から真方位334° 200m付近 （概位 北緯° 33° 58.2′ 東経132° 34.8′）
事故の概要	貨物船きんせいは、南南東進中、浅所に乗り揚げた。 きんせいは、船首部船底外板に破口等を生じた。
事故調査の経過	平成30年3月29日、本事故の調査を担当する主管調査官（広島事務所）を指名した。 なお、後日、1人の地方事故調査官を新たに指名した。 原因関係者から意見聴取を行った。
事実情報 船種船名、総トン数 船舶番号、船舶所有者等 L×B×D、船質 機関、出力、進水等	貨物船 きんせい、199トン 134526、個人所有、神協海運株式会社（運航者、A社） 58.30m×9.60m×5.40m、鋼 ディーゼル機関、736kW、平成8年1月6日
乗組員等に関する情報	船長 男性 61歳 六級海技士（航海） 免許年月日 平成17年10月19日 免状交付年月日 平成27年5月25日 免状有効期間満了日 平成32年5月24日 航海士 男性 59歳 六級海技士（航海） 免許年月日 平成25年9月13日 免状交付年月日 平成25年9月13日 免状有効期間満了日 平成30年9月12日 機関長 男性 69歳
死傷者等	なし
損傷	船首部船底外板に破口、亀裂及び擦過傷
気象・海象	気象：天気 曇り、風向 北西、風力 2、視界 良好 海象：海上 平穏、潮汐 上げ潮の末期、潮高 約197cm（宇和間）、潮流 北北東流約2.7ノット（kn）
事故の経過	本船は、船長、航海士及び機関長が乗り組み、兵庫県東播磨港にお
