## 船舶事故調査報告書

平成30年10月24日  
 運輸安全委員会（海事専門部会）議決  
 委員 佐藤 雄二（部会長）  
 委員 田村 兼吉  
 委員 岡本 満喜子

事故種類	乗揚																								
発生日時	不明（平成30年4月6日 日没後の薄明時）																								
発生場所	鹿児島県十島村横当島南岸 横当島一等三角点から真方位179°970m付近 （概位 北緯28°47.5′ 東経128°59.7′）																								
事故の概要	漁船第三弘漁丸は、錨泊中、風浪に圧流され、横当島南岸に乗り揚げた。 第三弘漁丸は、船長が負傷し、船体が大破した。																								
事故調査の経過	平成30年4月19日、本事故の調査を担当する主管調査官（那覇事務所）ほか1人の地方事故調査官を指名した。 原因関係者から意見聴取を行った。																								
事実情報 船種船名、総トン数 船舶番号、船舶所有者等 L×B×D、船質 機関、出力、進水等	漁船 第三弘漁丸、9.97トン KG2-1746（漁船登録番号）、個人所有 10.93m (Lr) × 2.84m × 1.28m、FRP ディーゼル機関、264.8kW、昭和51年12月21日 第295-42831号（船舶検査済票の番号）																								
乗組員等に関する情報	船長 男性 42歳 一級小型船舶操縦士・特殊小型船舶操縦士・特定 免許登録日 平成12年6月16日 免許証交付日 平成27年5月25日 （平成32年6月15日まで有効）																								
死傷者等	重傷 1人（船長）																								
損傷	船体が大破（全損）																								
気象・海象	気象：天気 曇り、視界 良好 本事故現場の南東方約36海里（M）付近に位置する名瀬測候所の本事故当日の観測値は、次のとおりであった。

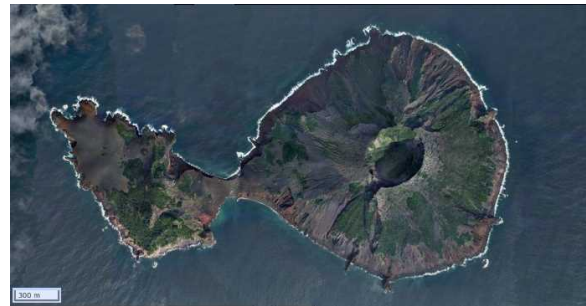
写真4 横当島

<p>ら、近くの海面に浮いていた別のロープを辿り、横当島南岸に上陸した。</p> <p>本船は、横当島南岸の東側で船首を西方に向けて乗り揚げた状態であったが、その後、転覆して大破した。</p> <p>本船の燃料油等は、船外に流出したが、その後、拡散して自然消滅した。</p> <p>船長は、無線機で緊急時に使用する信号を送信したので、本船の残骸の近くに留まり、海岸で見付けた別の救命胴衣及び漁具に使用する旗を遠くから見えやすい大きな岩の上に広げ、横当島に人がいることを示す作業を行った。</p> <p>船長は、4月9日横当島南岸沖に来た漁船に救助され、名瀬港に運ばれて救急車で病院に搬送され、脱水症と診断された。</p> <p>(付図1 事故発生場所概略図、写真1 本事故前の本船、写真2 本事故前の本船の5本爪錨、写真3 本船の無線機、写真4 横当島、写真5 本事故後の本船①、写真6 本事故後の本船② 参照)</p>
<p>その他の事項</p>	<p>本船の喫水は、船首約0.4m、船尾約1.5～2mであった。</p> <p>海図W231(群島及付近)及び九州沿岸水路誌によれば、横当島は、奄美大島の名瀬港北西方約35Mにある無人島であり、東にある島頂(高さ495m)には大きな火口があり、島の周囲は断崖で船を着ける場所はない。</p> <p>船長は、4月5日、携帯電話で北西からの波高が4mになる予報が出ていることを知るとともに無線機で僚船から時化が約2日間続くことを聞いて、十分な漁獲量ではなかったため、横当島南岸沖で錨泊して、天候の回復を待ってから、操業を再開することとした。</p> <p>船長は、錨泊場所が岸に近いので、錨索を長くすれば本船が振れ回った際に周囲の障害物に接触すると思い、ふだん他の場所で錨泊するより錨索を短くした。</p> <p>船長は、本事故当時、携帯電話を船員室に置いていたが、衝撃を受けた後、見付けることができなかった。</p> <p>船長は、本事故当時、太陽が沈む時間帯と同様の空の明るさであったが、徐々に暗くなったので、日没後の薄明時であると思った。</p> <p>本船の無線機の取扱説明書及び製造会社の担当者によれば、操作パネル部の2か所(27524及び注意信号)の押ボタンを同時に押せば、27.524MHzの周波数に変更され、遭難信号及び緊急信号を行う際の前置信号が約5秒間送信され、同周波数で通話することが可能となる。</p> <p>船長は、操作パネル部の2カ所の押ボタンを同時に押した後、マイクで本船の状況等を送信することを知っていたが、本事故当時、そのような操作を行う余裕がなかった。</p>
