## 船舶事故調査報告書

平成30年10月24日  
 運輸安全委員会（海事専門部会）議決  
 委員 佐藤 雄二（部会長）  
 委員 田村 兼吉  
 委員 岡本 満喜子

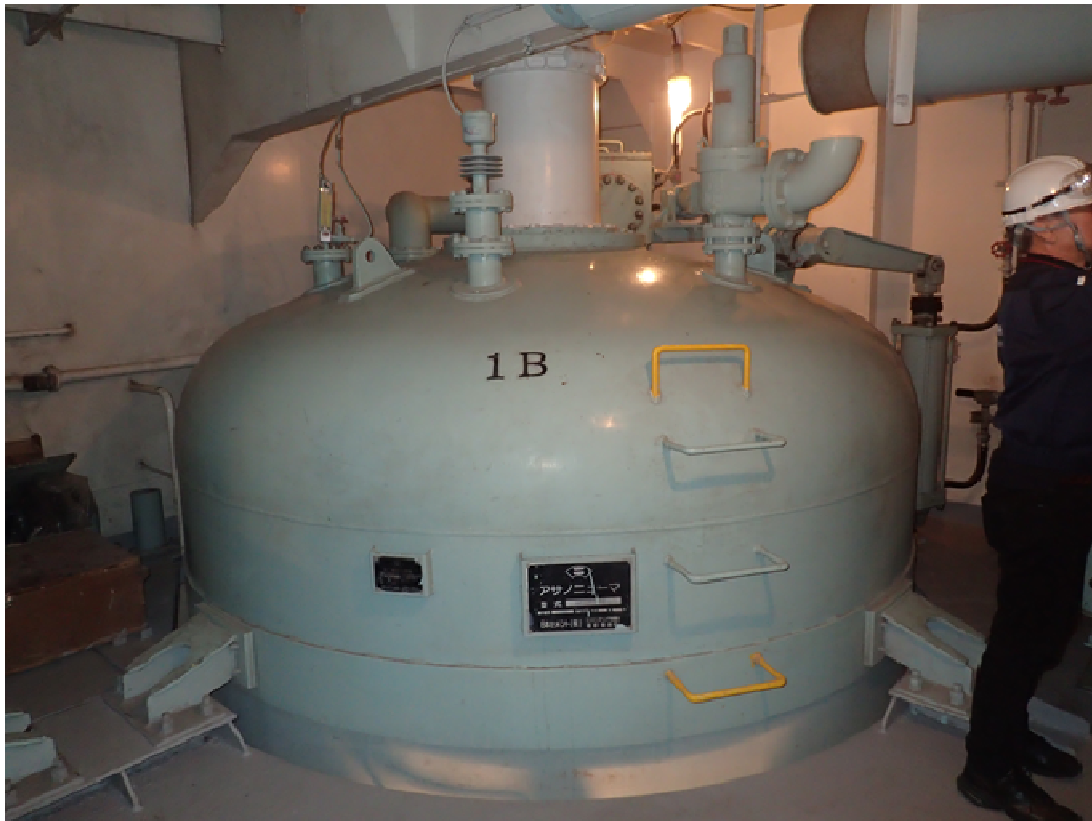
写真3 1号B槽

<p>甲板員 A は、受入弁の操作を行うために、2nd DECK にある本件装置の 2 号操作盤に向かったが、誤って 1 号操作盤の 1 号 B 槽の受入弁操作スイッチを操作し、09 時 40 分ごろ、1 号 B 槽の受入弁を閉鎖した。</p> <p>三等航海士は、受入弁シートを固定するフランジをボルトで固定しようとしていたところ、受入弁と同シートの間に頭部を挟まれた。</p> <p>二等航海士は、受入弁を開けるように 1 号 B 槽の外にいた甲板員 C に大声で伝え、甲板員 C は、大声で甲板員 A に同槽の受入弁を開けるように伝えると同時に 2 号 A 槽の中にいた一等航海士に本事故の発生を伝えた。</p> <p>甲板員 A は、甲板員 C の声を聞き、直ちに 1 号 B 槽の受入弁の操作スイッチを操作して、同弁を開けた。</p> <p>一等航海士は、直ちに 2 号 A 槽を出て 1 号 B 槽に向かい、マンホールから中を確認したところ、三等航海士が意識を失い、安全帯で宙づりになっているのを認め、甲板員 C に船長への報告と救急車の要請を指示した。</p> <p>一等航海士は、二等航海士及び甲板員 B と協力し、三等航海士をマンホールから 1 号 B 槽の外に運び出して声を掛けたが、三等航海士の意識がないのを認めた。</p> <p>甲板員 C は、船橋構造物内の事務室に向かい、船長に本事故の発生を報告するとともに救急車の要請を行い、船長が代理店に電話をして、本事故の発生の報告と救急車の要請を行った。</p> <p>三等航海士は、09 時 55 分ごろ到着した救急車で大船渡市内の病院へ搬送された後、11 時 55 分に医師による死亡が確認され、重症頭部外傷による失血死と検案された。</p> <p>(付図 1 事故発生場所概略図、付図 2 本件装置配置図、付図 3 本件装置操作盤配置図、写真 1 本船、写真 2 マンホール、写真 3 1 号 B 槽、写真 4 本件装置操作盤、写真 5 受入弁操作スイッチ、写真 6 受入弁 参照)</p>
<p>その他の事項</p>	<p>本件装置は、セメントを陸揚げ又は積荷を行う際、受入弁からブロータンクにセメントを充填した後、受入弁を閉鎖し、圧縮空気で陸上設備又は船倉に送り出し、これを 4 槽順次に繰り返す仕組みであった。</p> <p>本件装置の受入弁シートの交換作業は、ふだん 1 年に 1 回程度 1 槽ずつ実施されており、一等航海士が、平成 30 年 5 月及び 6 月の点検の際に同シートの傷を発見していたので、時間短縮のために本事故当時、2 槽同時に交換作業を実施することとした。</p> <p>本件装置の取扱説明書は、船内に備えられてあり、整備作業時の安全に関する注意事項（電源断、作動空気圧を 0 kg/cm<sup>2</sup>にする等）が記載されていたが、乗組員は読んでおらず、また、遵守されていなかった。</p>

<p>判明した事項の解析</p>	<p>本船は、大船渡港太平洋セメント大船渡工場包装栈橋において、本件装置の受入弁シートの交換作業中、甲板員Aが、一等航海士からの指示を受けて2号A槽の受入弁を閉鎖する際、操作盤の位置を間違え、1号B槽の受入弁操作スイッチを操作して1号B槽の受入弁を閉鎖し、また、一等航海士が、整備作業時の安全に関する注意事項を遵守しなかったことから、1号B槽で作業中の三等航海士が頭部を受入弁と同シートとの間に挟まれて死亡したものと考えられる。</p> <p>甲板員Aは、受入弁スイッチを操作した経験がなかったことから、操作盤の位置を間違えたものと考えられる。</p> <p>一等航海士は、本件装置の取扱説明書を読んでいなかったことから、同取扱説明書に記載されていた整備作業時の安全に関する注意事項（電源断、作動空気圧を0 kg/cm<sup>2</sup>にする等）を遵守しなかったものと考えられる。</p> <p>三等航海士は、ヘルメットを着用していなかったことから、受入弁と同シートとの間に頭部を挟まれた際、致命傷を負った可能性があると考えられる。</p>
<p>原因</p>	<p>本事故は、本船が、大船渡港太平洋セメント大船渡工場包装栈橋において、本件装置の受入弁シートの交換作業中、甲板員Aが、一等航海士からの指示を受けて2号A槽の受入弁を閉鎖する際、操作盤の位置を間違え、1号B槽の受入弁操作スイッチを操作して1号B槽の受入弁を閉鎖し、また、一等航海士が、整備作業時の安全に関する注意事項を遵守しなかったため、1号B槽で作業中の三等航海士が頭部を受入弁と同シートとの間に挟まれたことにより発生したものと考えられる。</p>
<p>再発防止策</p>	<p>今後の同種事故等の再発防止及び被害の軽減に役立つ事項として、次のことが考えられる。</p> <ul style="list-style-type: none"> <li>・ 船舶運航管理会社は、運航及び荷役のみならず、各整備作業マニュアルを策定し、乗組員に遵守させること。</li> <li>・ 作業を指揮する者は、トランシーバ等で作業員と連絡を密にとり、作業状況全体を十分把握し、的確な指示を行うこと。</li> <li>・ 整備作業を実施する際は、当該装置の取扱説明書に記載された安全に関わる注意事項を遵守すること。</li> <li>・ 機器の遠隔操作を行う際は、連絡を密にとり、安全確認を取ってから操作すること。</li> <li>・ 船内で高所作業等を行う場合は、ヘルメット、安全带等の装備を必ず装着すること。</li> </ul>
