船舶事故調査報告書

事故種類	衝突
発生日時	平成30年8月16日 09時50分ごろ
発生場所	広島県江田島市江田島湾 安芸中田港小方北防波堤灯台から真方位062°1,380m付近 （概位 北緯34°14.6′ 東経132°27.0′）
事故の概要	引船第五京栄丸は、かき筏をえい航して西北西進中、また、プレジャーボートAS21は、東北東進中、AS21の船外機が第五京栄丸のえい航索に衝突した。 第五京栄丸は、えい航索の一部に切損を生じた。
事故調査の経過	平成30年9月7日、本事故の調査を担当する主管調査官（広島事務所）ほか1人の地方事故調査官を指名した。 原因関係者から意見聴取を行った。
事実情報 船種船名、総トン数 船舶番号、船舶所有者等 L×B×D、船質 機関、出力、進水等	A 引船 第五京栄丸、6.6トン 293-7627広島、個人所有 10.20m (Lr) × 3.38m × 1.17m、鋼 ディーゼル機関、433.95kW、昭和53年6月 B プレジャーボート AS21、1.6トン 270-48907広島、株式会社広島ベイマリーナ（B社） 5.71m (Lr) × 2.29m × 1.23m、FRP ガソリン機関（船外機）、84.6kW、平成30年5月
乗組員等に関する情報	A 船長A 男性 40歳 一級小型船舶操縦士・特殊小型船舶操縦士・特定 免許登録日 平成15年3月28日 免許証交付日 平成30年6月29日 （平成35年11月27日まで有効） B 船長B 男性 70歳 二級小型船舶操縦士・特殊小型船舶操縦士・特定 免許登録日 昭和51年7月16日 免許証交付日 平成26年5月29日 （平成31年6月8日まで有効）
死傷者等	なし
損傷	A えい航索の一部に切損

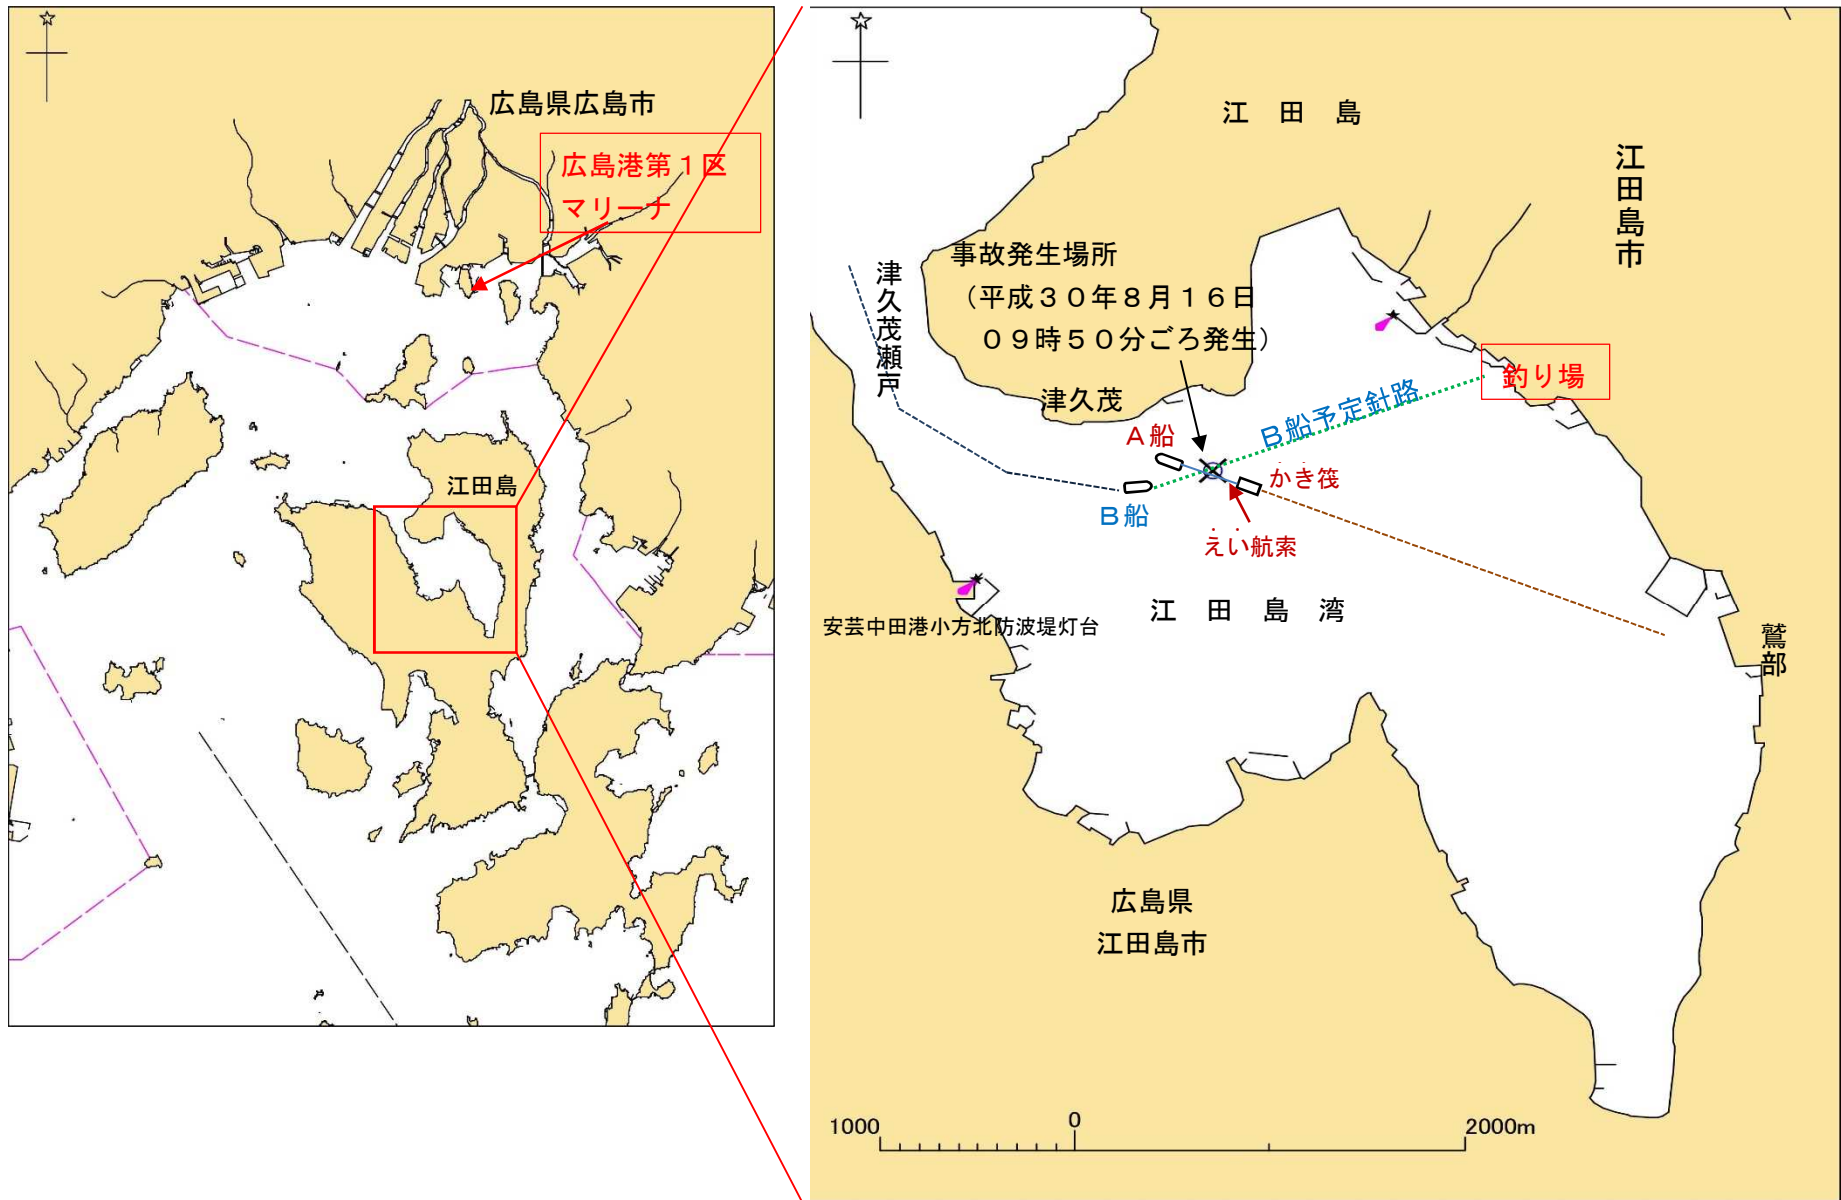
付図1 事故発生経過概略図

<p>気象・海象等の関与 判明した事項の解析</p>	<p>A なし、B なし</p> <p>A 船は、かき筏をえい航して江田島湾を西北西進中、船長Aが、接近するB船を認めて危険を感じ、汽笛を吹鳴した後、作業員Aと共にB船に対して手を振って大声を出したものの、A船のえい航索にB船の船外機が衝突したものと考えられる。</p> <p>B船は、江田島湾を東北東進中、船長Bが、A船を認めた際、A船がかき筏をえい航していることに気付かなかったことから、A船の船尾方を通過しようと思ひ、A船のえい航索に向けて航行し、船外機がえい航索に衝突したものと考えられる。</p>
<p>原因</p>	<p>本事故は、江田島湾において、A船がかき筏をえい航して西北西進中、B船が東北東進中、船長Bが、A船がかき筏をえい航していることに気付かなかったため、A船の船尾方を通過しようと思ひ、えい航索に向けて航行し、B船の船外機がA船のえい航索に衝突したものと考えられる。</p>
<p>再発防止策</p>	<p>B社は、本事故後、レンタル時に、会員に対して広島湾特有の地域の特性（かき養殖施設等）を把握させるとともに安全航行（引船の形象物及び速力の状況等）に対する注意喚起を行うことにした。</p> <p>今後の同種事故等の再発防止に役立つ事項として、次のことが考えられる。</p> <ul style="list-style-type: none"> ・かき養殖施設等の地域の特性を考慮しながら航行すること。 ・相手船が表示する形象物等に注意を払って航行するとともに形象物等の意味を理解しておくこと。 ・低速力で航行中の引船を認めた際、えい航物件の有無を確認すること。 ・船舶のレンタル会社は、レンタル時に、会員に対して地域的な特性を把握させるとともに安全航行に対する項目を再検討し、注意喚起を実施することが望ましい。
