## 船舶事故調査報告書

事故種類	転覆
発生日時	平成30年6月1日 11時30分ごろ
発生場所	宮崎県一ツ瀬川河口 <small>とんだ</small> 富田灯台から真方位167° 1.3海里（M）付近 （概位 北緯32°02.7′ 東経131°30.6′）
事故の概要	プレジャーボート美保丸は、西進中、転覆した。 美保丸は、操舵スタンドの倒壊等を生じた。
事故調査の経過	平成30年6月5日、本事故の調査を担当する主管調査官（門司事務所）ほか1人の地方事故調査官を指名した。 原因関係者から意見聴取を行った。
<b>事実情報</b> 船種船名、総トン数 船舶番号、船舶所有者等 L×B×D、船質 機関、出力、進水等	プレジャーボート 美保丸、5トン未満 295-40891宮崎、個人所有 7.19m（Lr）×2.17m×0.84m、FRP ガソリン機関、84.6kW、平成11年4月
乗組員等に関する情報	船長 男性 64歳 二級小型船舶操縦士・特殊小型船舶操縦士・特定 免許登録日 昭和63年10月6日 免許証交付日 平成29年10月23日 （平成35年10月5日まで有効）
死傷者等	なし
損傷	操縦スタンドに倒壊、船外機に濡損
気象・海象	気象：天気 晴れ、風向 北東、風力 3、視界 良好 海象：波高 約1.0m、潮汐 下げ潮の末期
事故の経過	本船は、船長が1人で乗り組み、平成30年6月1日07時00分ごろ定係地の一ツ瀬川河口西方約1,000mの同川左岸に設置された棧橋を出発し、河口から日向灘に出て07時30分ごろから河口北東方約5Mの釣り場で釣りをを行い、10時00分ごろ、風が強く、また、波が高くなり始めたので、釣りをやめて定係地に向け、帰航を開始した。 船長は、釣り場から南南西進して河口に設置された導流堤先端から東方約100mのところに至り、陸岸及び河口に向かって寄せる波が

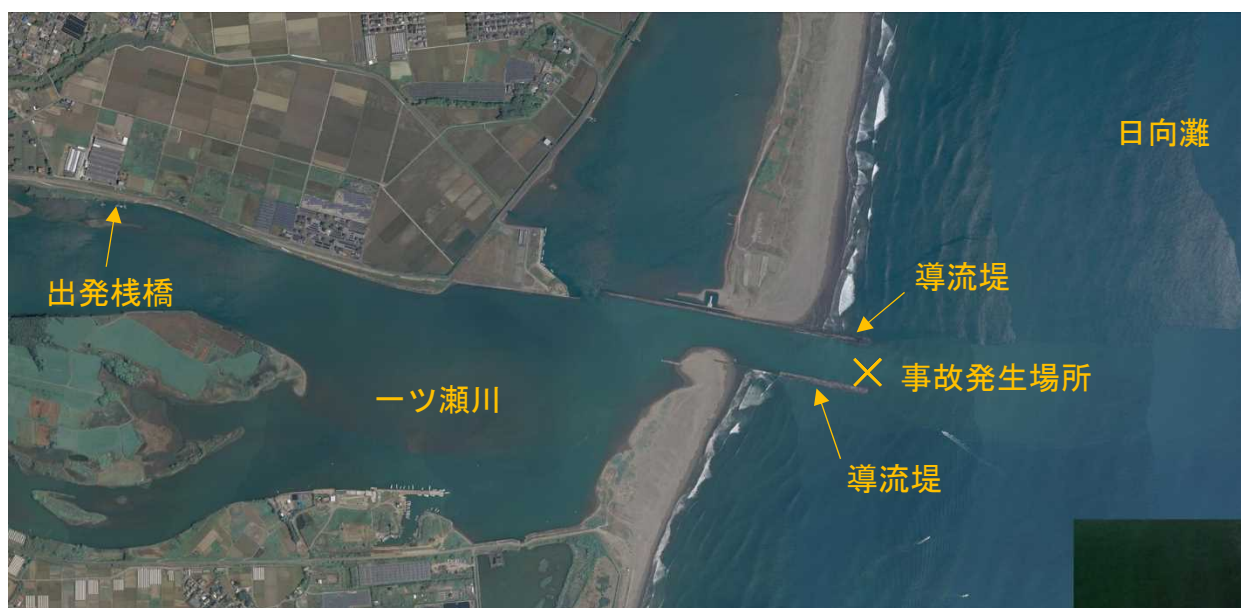
付図2 事故発生場所概略図

<p>あったので、波が低くなったタイミングで河口から一ツ瀬川に進入することとし、約1分間河口の波の様子をうかがった。</p> <p>本船は、河口付近の波が低くなったタイミングで一ツ瀬川に向けて前進を開始し、約7ノットの対地速力で約30秒間西進して導流堤に差し掛かった11時30分ごろ、右舷船尾方で隆起した波に船体が持ち上げられ、船首を中心として船尾が約90°左舷方に振られながら左舷側に傾斜して転覆した。</p> <p>船長は、本船が転覆すると同時に海中に投げ出された後、携帯電話が水没して救助を要請することができず、船底を上にして浮いていた本船に上がり、運転が停止していた船外機につかまって救助を待った。</p> <p>本船は、13時00分ごろ河口付近の海岸を散策していた通行人に転覆しているところを発見され、同通行人が119番通報を行った。</p> <p>船長は、通報により出動した宮崎県防災ヘリコプタに救助された。</p> <p>本船は、後刻、転覆した状態で陸岸に漂着し、業者により陸揚げされた。</p> <p>(付図1 事故発生経過概略図、付図2 事故発生場所概略図 参照)</p>
<p>その他の事項</p>	<p>船長は、救命胴衣を着用していた。</p> <p>船長は、出航の前日と当日にテレビ及びインターネットで天気予報を見て、強風や高波の予報が出ていないことを確認していた。</p> <p>船長は、高い波が発生して一ツ瀬川に進入することが困難な場合は、近隣の宮崎県宮崎市宮崎港又は同県<sup>かわみなみ</sup>南町川南漁港に避難できるよう、ふだんから十分な量の燃料を積んで出航していたが、本事故前、河口東方に至ったとき他港に避難する必要性を感じなかったため、一ツ瀬川に進入した。</p> <p>船長は、本船が転覆する直前、右舷後方で隆起した波に船体が持ち上げられたので、本船の右舷船尾方で高い波が発生したと本事故後に思った。</p> <p>船長は、一ツ瀬川河口沖での航行経験が約35年あり、河口付近は、風、波、潮流、河川流等が合わさって、高い波が発生する場合があることを承知していた。</p> <p>船長は、北に向かう潮流があり、北東の風が吹いていることは、帰航を開始したときから分かっていたが、河口付近に至ったとき、高い波を認めなかったため、高い波が発生すると思わなかった。</p> <p>一ツ瀬川河口には、漂砂による河口閉塞の防止を目的とし、海岸線にほぼ直角に消波ブロックで2本の導流堤が設置されており、導流堤間の河口幅は約120mである。</p> <p>一ツ瀬川河口は、砂が堆積して水深が浅くなっており、磯波の発生が見られ、また、河川流と日向灘の波が合わさって高い波が発生しや</p>
