船舶事故調査報告書

| 事故種類 | 火災 |
| 事故の概要 | プレジャーボート磯丸 ^{いそまる} 貳号は、東進中、火災が発生した。 磯丸貳号は、機関室等に焼損を生じた。 |

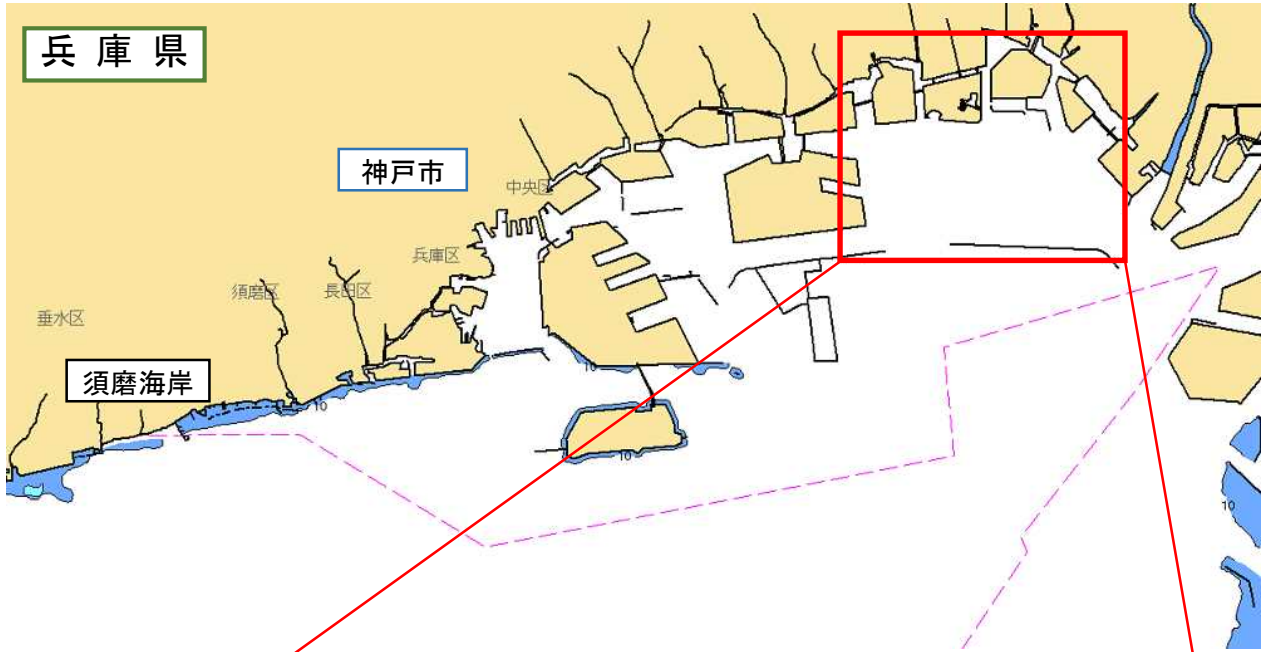
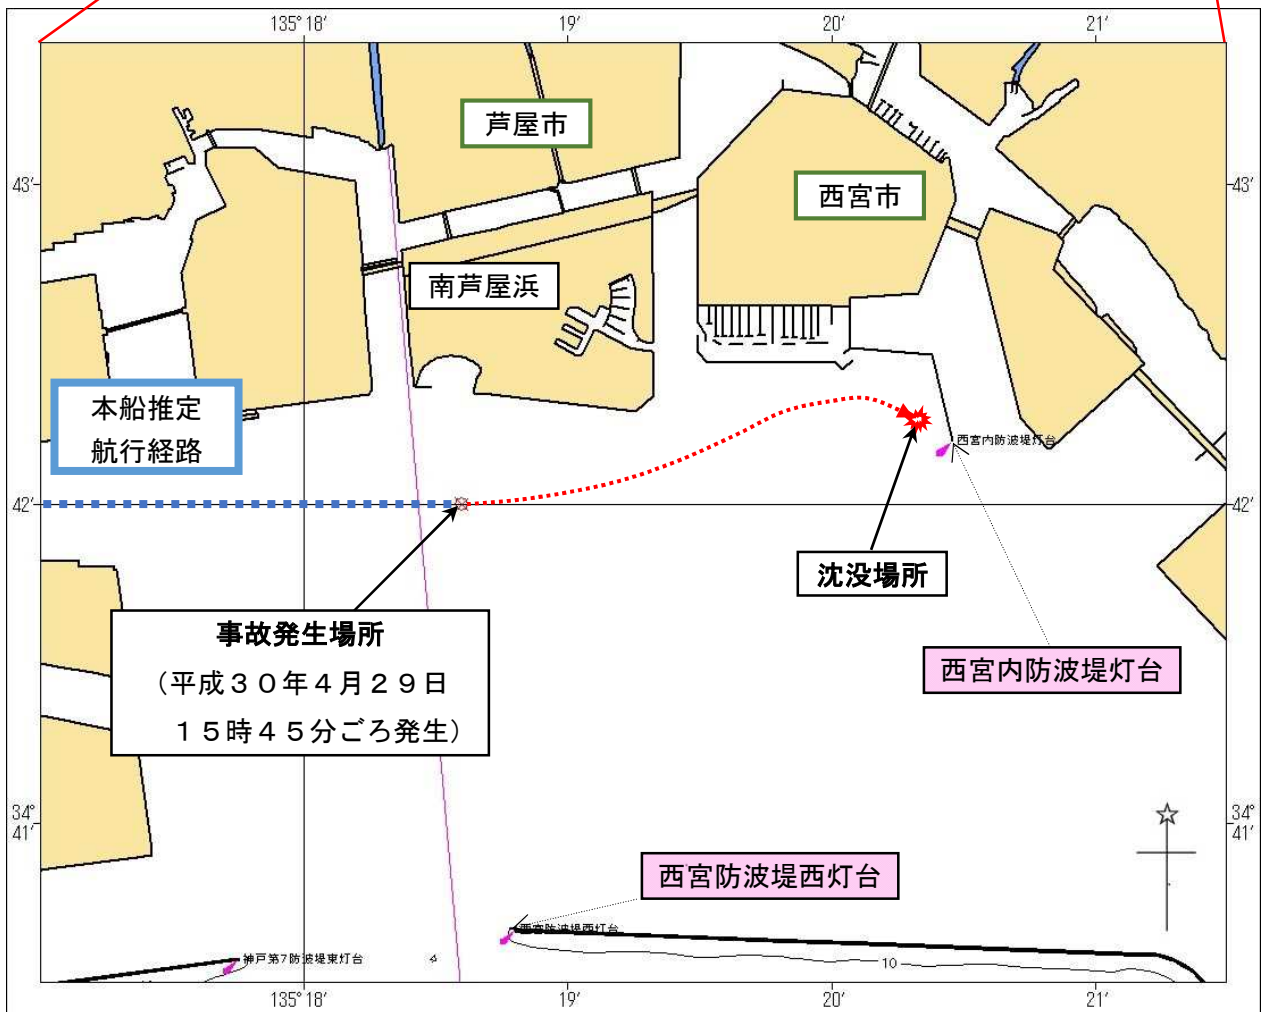
付図1 事故発生経過概略図

| 事故の経過 | 本船は、船長が1人で乗り組み、同乗者1人（以下「同乗者A」という。）ほか7人を乗せ、平成30年4月29日10時30分ごろ兵庫県西宮市のマリーナを出航し、神戸市須磨区沖を遊走後、出航地に向けて帰航していた。 本船は、兵庫県芦屋市南芦屋浜南方沖を、約15ノット（kn）の対地速力で東進中、15時45分ごろ船長が、機関室排気ファン2基から白煙が出ているのを目撃した。 本船は、船長が操舵室上部にある操縦席（フライングブリッジ）で |

| | <p>操船中、左舷主機冷却水温度が上昇していることに気付き、両舷の主機を停止した後、白煙が収まるのを待っていたが、煙の色が白色から灰色へ変化した後、黒色となった。</p> <p>船長は、16時00分ごろ、後部甲板の機関室ハッチを開けて同室内を見たところ、煙が充満し、後部の船底付近に火炎を認めたので、同乗者Aと共にクーラーボックスを利用して海水をくみ上げ、消火作業を開始した。</p> <p>船長は、同乗者Aに消火作業の継続を指示し、操舵室内にあるキャビンに居た他の同乗者に救命胴衣の着用を指示し、黒煙と炎に逃げ道を阻まれた出入口からの避難を諦め、窓から前部甲板に脱出させた。</p> <p>船長と同乗者Aを除く他の同乗者は、16時05分ごろ、付近を航行していた小型船及び別の小型船（以下「小型船A」という。）に救助された。</p> <p>3隻目の小型船（以下「小型船B」という。）の船長は、付近を航行していたところ、16時13分ごろ、本船の火災に気付いて118番通報を行った。</p> <p>船長及び同乗者Aは、16時20分ごろ、機関室からの火勢が強くなったので消火活動を諦め、救命胴衣を着用して海に飛び込み、小型船Aに救助された後、小型船Bに移乗してヨットハーバーに搬送された。</p> <p>本船は、17時28分ごろ、巡視艇3隻及び消防艇の放水により鎮火したものの、西宮内防波堤南端付近で沈没し、後日、引き揚げられて解体処分とされた。</p> <p>（付図1 事故発生経過概略図 参照）</p> |
