船舶事故調査報告書

平成30年1月10日
 運輸安全委員会（海事専門部会）議決
 委員 佐藤 雄二（部会長）
 委員 田村 兼吉
 委員 岡本 満喜子

事故種類	衝突
発生日時	平成29年5月8日 05時24分ごろ
発生場所	神奈川県三浦市 ^{つるぎ} 劔埼南方沖 劔埼灯台から真方位170° 1,125m付近 （概位 北緯35°07.9′ 東経139°40.7′）
事故の概要	遊漁船第八美喜丸は、南南東進中、また、漁船第二神徳丸は、錨泊中、両船が衝突した。 第二神徳丸は、船長が死亡し、左舷中央部外板の亀裂等を生じ、また、第八美喜丸は、右舷船首部外板等に擦過傷を生じた。
事故調査の経過	平成29年5月15日、本事故の調査を担当する主管調査官（横浜事務所）ほか1人の地方事故調査官を指名した。 原因関係者から意見聴取を行った。
事実情報 船種船名、総トン数 船舶番号、船舶所有者等 L×B×D、船質 機関、出力、進水等	A 遊漁船 第八美喜丸、4.9トン KN3-15032（漁船登録番号）、個人所有 10.90m (Lr) × 3.04m × 1.28m、FRP ディーゼル機関、356.72kW、平成10年10月9日 第235-39452号（船舶検査済票の番号） B 漁船 第二神徳丸、0.4トン KN3-13140（漁船登録番号）、個人所有 4.32m (Lr) × 1.52m × 0.57m、FRP ガソリン機関、30.00kW、平成元年2月22日
乗組員等に関する情報	A 船長A 男性 49歳 一級小型船舶操縦士・特殊小型船舶操縦士・特定 免許登録日 昭和61年12月5日 免許証交付日 平成28年2月29日 （平成33年12月14日まで有効） B 船長B 男性 81歳 一級小型船舶操縦士・特殊小型船舶操縦士・特定 免許登録日 昭和51年12月10日 免許証交付日 平成28年2月29日 （平成33年10月26日まで有効）

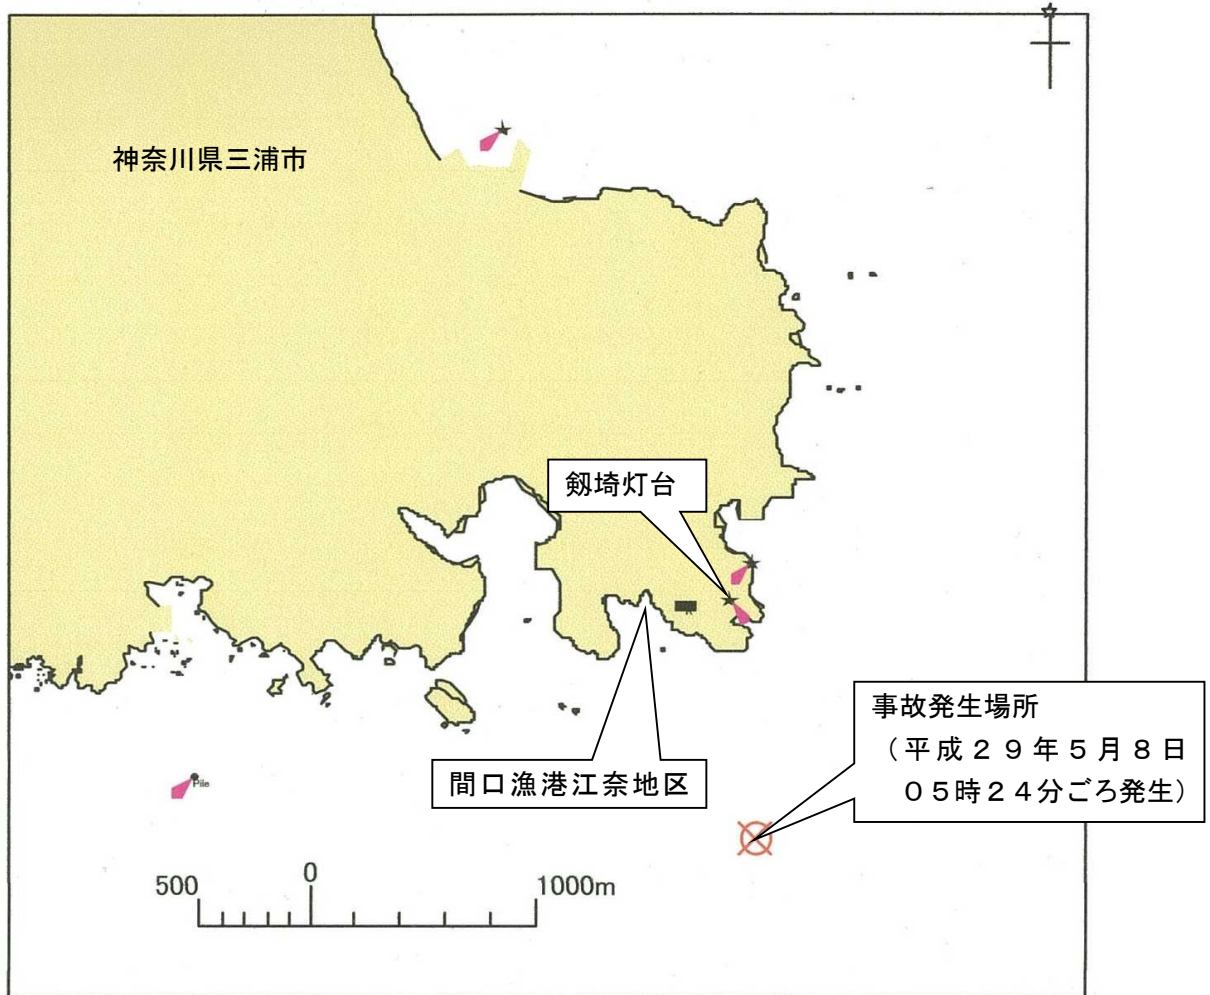
付図1 事故発生場所概略図

<p>埼南方沖で錨泊中に左舷中央部とA船の船首部とが衝突した。</p> <p>船長Bは、浮いているところを発見され、来援した伝馬船に引き揚げられて間口漁港江奈地区に向かい、救急車で病院に搬送されたが溺死と検案された。</p> <p>船長Aは、後日、海上保安庁からB船の左舷中央部外板に残されていた船底塗料を鑑定した結果、同塗料がA船の船底塗料と同質であったので、B船に衝突したのはA船であるとの説明を受けた。</p> <p>(付図1 事故発生場所概略図、写真1 A船、写真2 B船 参照)</p>
その他の事項	<p>船長A及びA船の釣り客4人は、本事故時、衝突した際に発する音を聞いておらず、また、衝突の衝撃を感じなかった。</p> <p>船長Aは、0.5海里レンジとしたレーダーを作動させていたが、レーダーの画面を見ていなかった。</p> <p>A船の釣り客4人は、後部甲板の両舷側に作り付けられた長椅子にそれぞれ2人ずつ腰を掛けていた。</p> <p>B船は、船体塗色が白色であり、操舵室等の甲板上の構造物がない船型であった。</p> <p>B船は、標識ロープを錨索にして錨泊し、船首マストにオレンジ色の旗を掲げていた。</p> <p>船長Bは、カッパの上下及び救命胴衣を着用していた。</p>
分析 乗組員等の関与 船体・機関等の関与 気象・海象等の関与 判明した事項の解析	<p>A あり、B 不明</p> <p>A なし、B 不明</p> <p>A なし、B 不明</p> <p>A船は、劔埼南方沖において、船長Aが、速力を上げていなかったため、それほど船首が浮上していないと思い、船首死角を補う見張りを行っていなかったことから、前路で錨泊中のB船に気付かずに航行し、B船と衝突したものと考えられる。</p> <p>A船は、船首部が高くなった構造であり、航行中に船首が浮上し、船首死角が生じていたものと考えられる。</p> <p>B船は、劔埼南方沖において錨泊中、A船と衝突したものと考えられるが、船長Bが溺死したことから、その状況を明らかにすることはできなかった。</p> <p>船長Bは、A船とB船とが衝突したときの衝撃により落水し、溺死した可能性があると考えられるが、落水及び溺死に至った状況を明らかにすることはできなかった。</p>
