## 船舶事故調査報告書

平成30年3月7日

運輸安全委員会（海事専門部会）議決

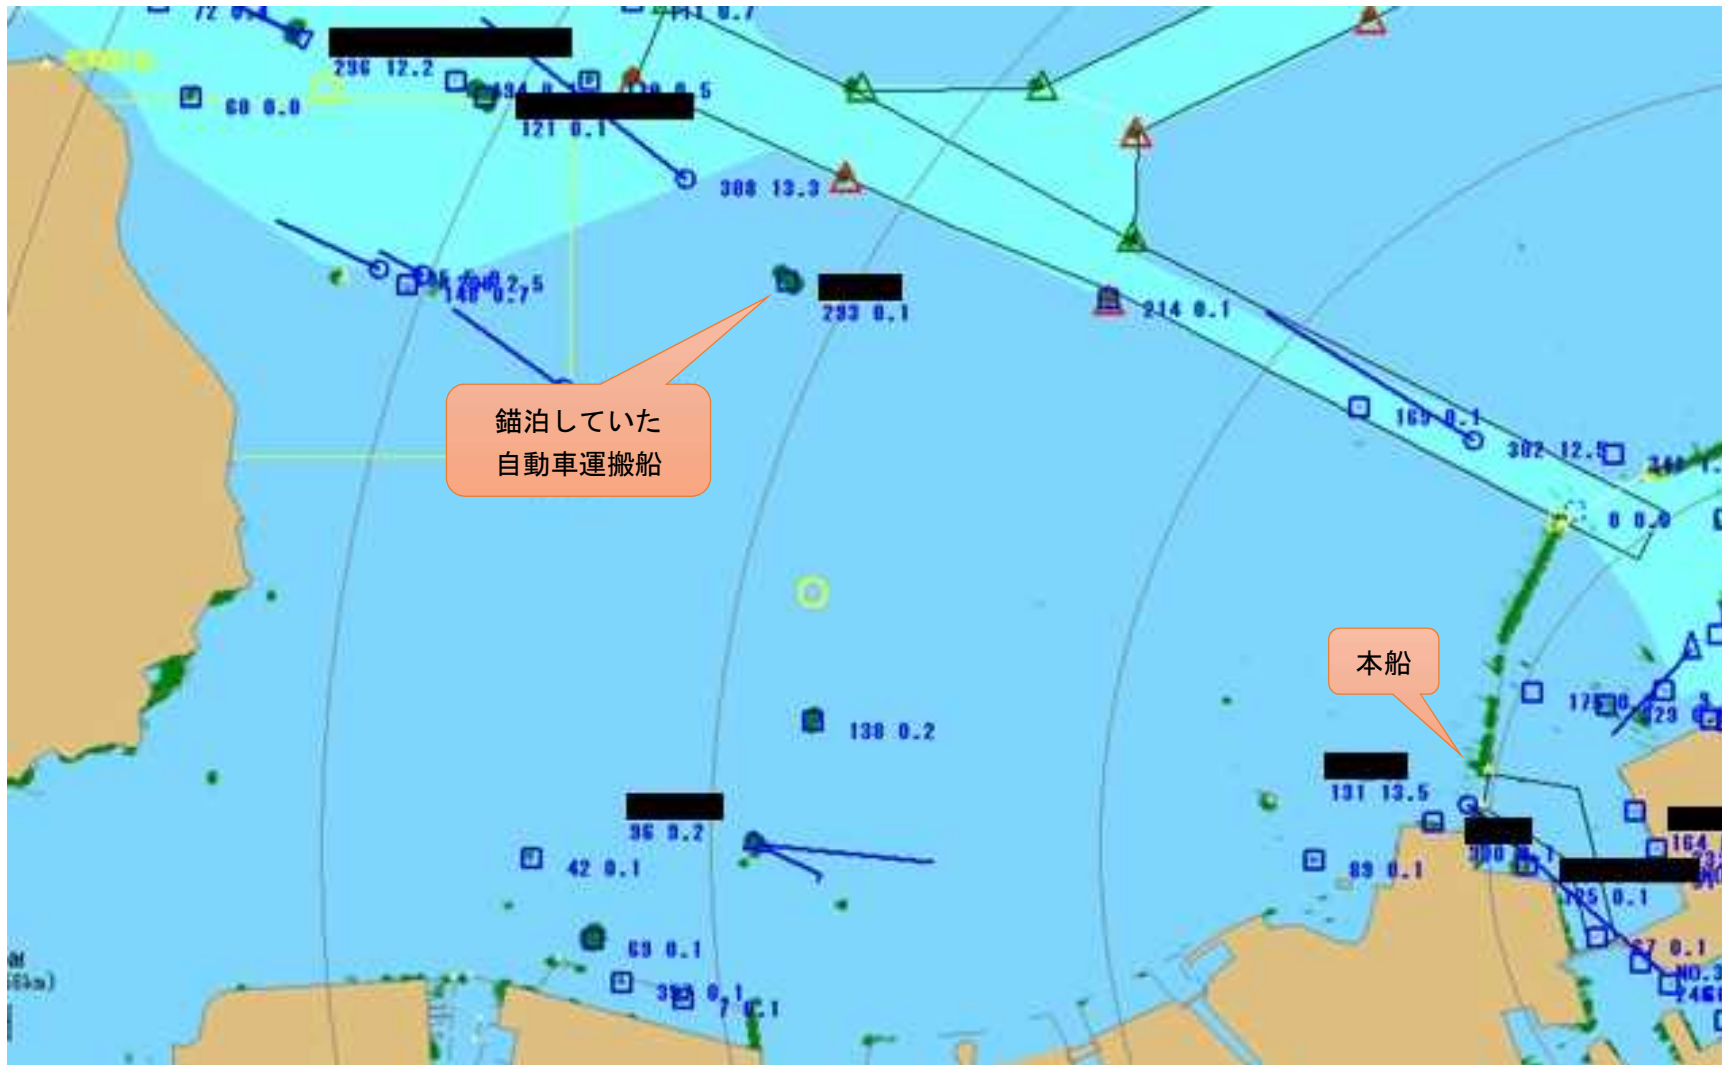
付図2 ポートラジオのレーダー映像記録

※平成29年5月15日12時57分40秒の映像である。

※時刻は、記録されていなかったため、船位の変化がほぼ停止した地点（北緯33°36.5′ 東経130°22.7′）及びポートラジオのレーダー映像記録（付図2）中、本船と博多港西防波堤の映像が接した時刻である12時57分40秒から計算して求めたものである。
