## 船舶事故調査報告書

平成30年3月14日  
 運輸安全委員会（海事専門部会）議決  
 委員 佐藤 雄二（部会長）  
 委員 田村 兼吉  
 委員 岡本 満喜子

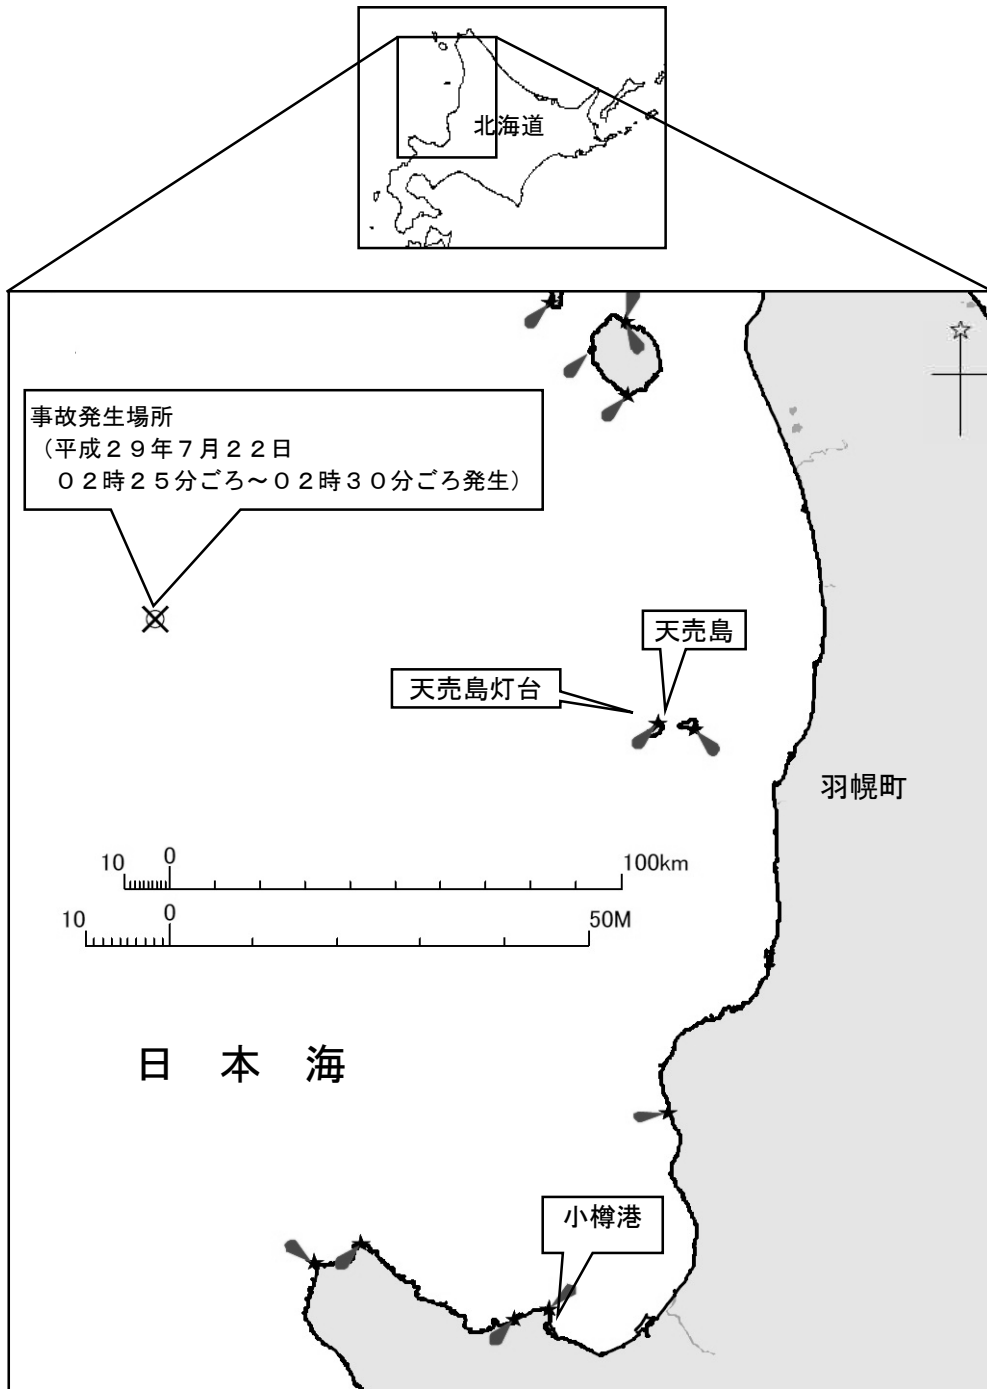
付図1 事故発生場所概略図

事故種類	乗組員死亡
発生日時	不明（平成29年7月22日 02時25分ごろ～02時30分ごろの間）
発生場所	北海道羽幌町天売島西方沖 天売島灯台から真方位282° 62.4海里（M）付近 （概位 北緯44° 39.0′ 東経139° 54.0′）
事故の概要	漁船光慎丸は、いか釣り漁の操業中、甲板員が落水して死亡した。
事故調査の経過	平成29年7月27日、本事故の調査を担当する主管調査官（函館事務所）ほか1人の地方事故調査官を指名した。 原因関係者から意見聴取を行った。
事実情報 船種船名、総トン数 船舶番号、船舶所有者等 L×B×D、船質 機関、出力、進水等	漁船 光慎丸、169トン 122342、有限会社天海 30.03m（Lr）×6.43m×2.98m、鋼 ディーゼル機関、735kW、昭和54年11月1日
乗組員等に関する情報	船長 男性 70歳 四級海技士（航海） 免許年月日 昭和48年4月20日 免状交付年月日 平成26年3月4日 免状有効期間満了日 平成31年6月21日 甲板員A 男性 65歳
死傷者等	死亡 1人（甲板員A）
損傷	なし
気象・海象	気象：天気 曇り、風向 北西、風速 約3m/s、視界 良好 海象：海上 平穏、水温 約17℃
事故の経過	本船は、船長及び甲板員Aほか5人が乗り組み、天売島西方沖において、船首を北方に向け、船首部からパラシュート型シーアンカー（以下「シーアンカー」という。）を投入していか釣り漁を行っていた。 船長は、仮眠していたところ、平成29年7月22日02時20分ごろ乗組員から、シーアンカーが本船左舷側に寄って効かなくなってきたので、立て直してほしいと要請され、操舵室で、投入していた釣り針を巻き揚げ、主機を始動して2～3分間微速力後進とし、本船と
