船舶事故調査報告書

平成30年3月14日
 運輸安全委員会（海事専門部会）議決
 委員 佐藤 雄二（部会長）
 委員 田村 兼吉
 委員 岡本 満喜子

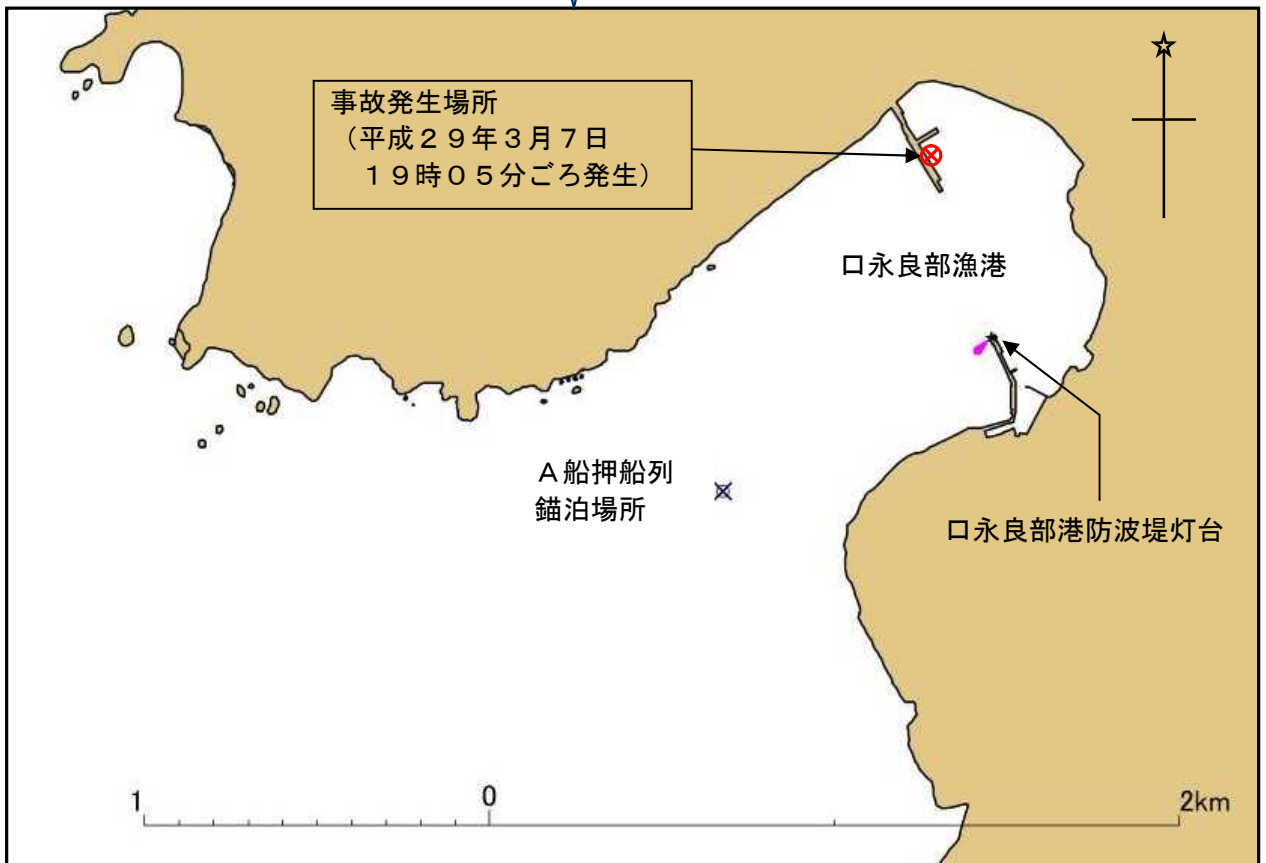
<p>に入ったとき、機関室と居住区との間を結ぶ油圧ホース及び電線を通した壁の穴から海水が大量に浸水しているのを認め、同穴にウエスを詰めて浸水防止に努めたが、浸水が止まらなかった。</p> <p>A船は、船長Aが退船のため機関室を出てフェリー岸壁に上がろうと同岸壁に防衝材として吊してあったタイヤに移乗した19時05分ごろ係留索が全て切れて、沈没した。</p> <p>船長Aは、岸壁に上がった後、本事故発生をA社へ連絡し、種子島海上保安署へ通報した。</p> <p>A船は、A社が要請したクレーン船によって引き揚げられた後、解体された。</p> <p>船長Aは、A船の右舷船首部の損傷箇所について、B船との嵌合を試みていたとき、B船の船尾凹部右舷船尾端角に接触したのかも知れないと本事故後に思った。</p> <p>B船は、後日来援したA社手配の作業船及びクレーン船にえい航されて口永良部漁港へ入港した。</p> <p>(付図1 事故発生場所概略図、写真1 A船右舷船首部の損傷状況、写真2 B船船尾の状況 参照)</p>
<p>その他の事項</p>	<p>A船は、B船の船尾凹部の両舷縦方向に適切な間隔を置いて形成された10のピン穴のうち、B船との喫水差に対応したピン穴に連結装置のピンを油圧シリンダで押し出して挿入し、B船と嵌合する構造になっていた。</p> <p>B船は、通常、船首着けで使用することから、船首に錨を配置していなかった。</p> <p>B船の船尾凹部右舷船尾端角の海面上高さは約1.4mであった。</p> <p>口永良部漁港のフェリー岸壁は、本事故に伴い3月8日から11日までフェリーを着岸できない状況となり、フェリーを運航する自治体は、9日から11日の間、車輛を航送することができない代船を運航した。</p>
<p>分析</p> <p>乗組員等の関与 船体・機関等の関与 気象・海象等の関与 判明した事項の解析</p>	<p>A あり、B なし A なし、B なし A あり、B あり</p> <p>A船押船列は、口永良部漁港外において、B船の船尾両舷から錨を投入して双錨泊中、船尾方から波高約2mのうねりと風力6の風を受ける状況下、船長Aが、A船の左舷側連結装置のピンがB船の船尾凹部のピン穴から外れ、両船が動揺する状態で嵌合作業を行った際、A船の右舷船首部がB船の船尾凹部右舷船尾端角に接触したことから、水線下に破口が生じて浸水し、沈没したものと考えられる。</p>

写真1 A船右舷船首部の損傷状況

<p>mのうねりと風力6の風を受ける状況下、船長Aが、A船の左舷側連結装置のピンがB船の船尾凹部のピン穴から外れ、両船が動揺する状態で嵌合作業を行った際、A船の右舷船首部がB船の船尾凹部右舷船尾端角に接触したため、水線下に破口が生じて浸水し、沈没したものと考えられる。</p>
<p>参考</p>	<p>今後の同種事故等の再発防止に役立つ事項として、次のことが考えられる。</p> <ul style="list-style-type: none"> ・ 荒天時には、押船とバージ等との嵌合作業は行わないこと。 ・ 押船列を形成して荒天避泊中、油圧シリンダに緩みが生じてピンが外れた際は、嵌合しているバージ等から押船を離し、波が収まるまで同バージ等に横着けするなどして避難させること。
