# 船舶事故調査報告書

船種 船名 漁船 幸福丸  
漁船登録番号 SA3-23080  
総トン数 4.84トン

船種 船名 プレジャーボート 幸進II  
船舶番号 290-56509佐賀  
総トン数 2.80トン

平成30年3月28日

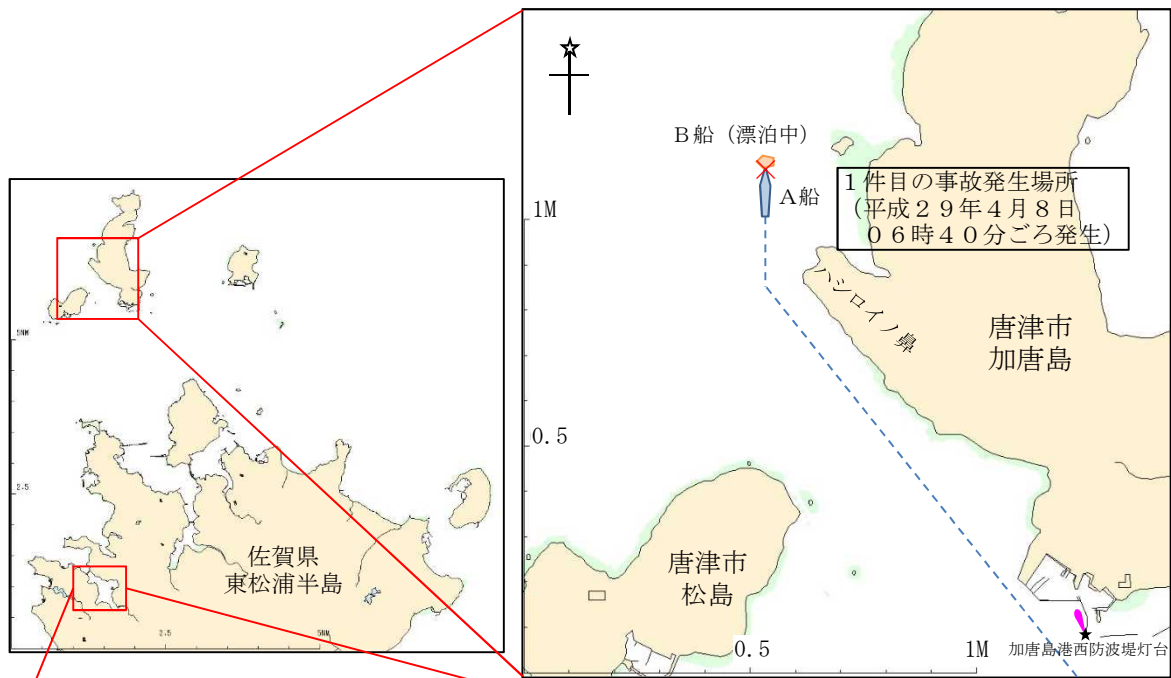
付図1 1件目の事故発生経過概略図

本事故は、加唐島西方沖において、霧で視程が約0.5海里の状況下、幸福丸が北進中、幸進Ⅱが漂泊中、幸福丸船長が、幸進Ⅱに気付かずに航行を続け、また、幸進Ⅱ船長が、接近する幸福丸を認めたものの、衝突を避けるための動作を適切にとらなかったため、両船が衝突したものと考えられる。

幸福丸船長が、幸進Ⅱに気付かずに航行を続けたのは、レーダーによる見張り及び死角を補う見張りを適切に行っていなかったことによるものと考えられる。

- ② 漂泊中又は錨泊中、接近する船舶を認めた場合には、有効な音響信号を使用して注意喚起を行うこと。
- (2) 2件目の事故
- ① 事故発生後は、速やかに救助機関へ通報し、救助を受けること。
  - ② 操舵室の目立つ場所に緊急時の通報先を張り出しておく等、緊急時に備えること。
  - ③ 損傷した船体をえい航する場合は、その損傷状況を詳細に確認し、えい航の可否判断をすること。
  - ④ 損傷した船体をえい航する場合は、被えい航船に残らず、速やかに他船へ移乗すること。また、被えい航船の沈没に備え、いつでもえい航索を切断できるようにすること。

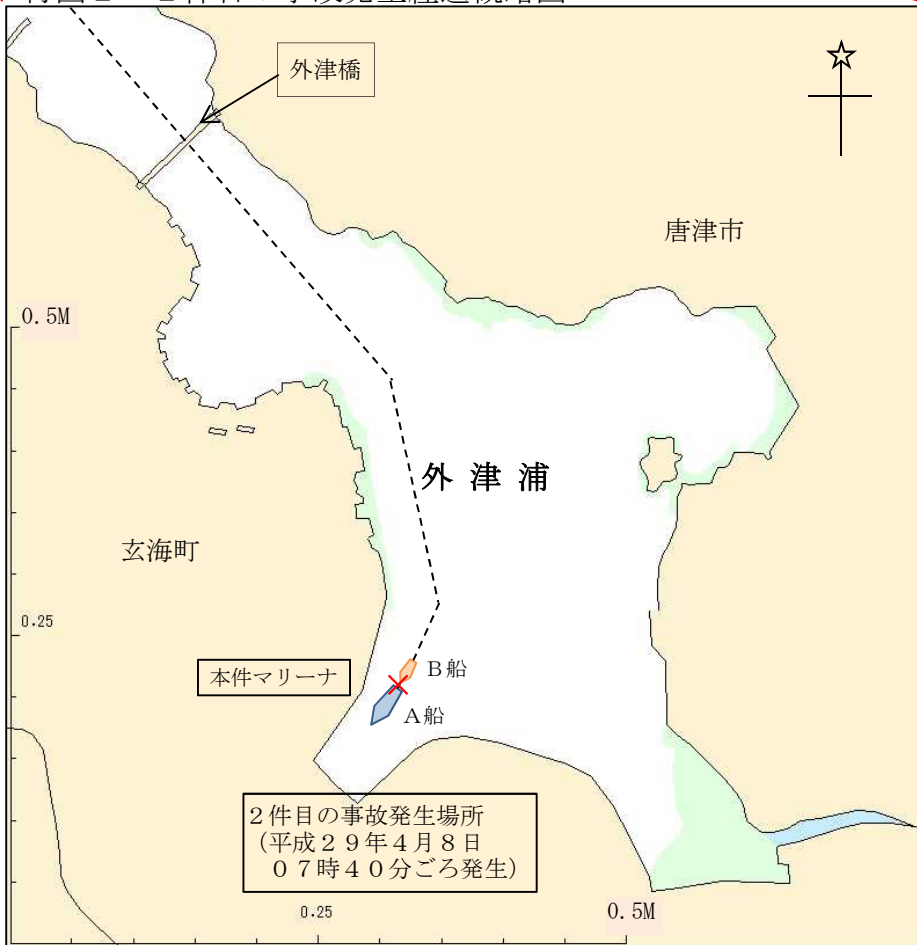
付図2 2件目の事故発生経過概略図

本事故は、幸福丸が幸進Ⅱを<sup>えい</sup>航して玄海町所在のマリーナに向かう際、1件目の事故で幸進Ⅱの左舷中央部ブルワークに裂け目が生じていたため、同裂け目から浸水して船尾部に滞留するとともに、幸福丸が停船した際に同裂け目から海水が流入し、船尾側から沈没したものと考えられる。

- ⑤ B船は、A船が外津浦の入口付近で停船した際、左舷中央部ブルワークの裂け目からの浸水が増大し、船尾部から操舵室まで水没する状況となったものと考えられる。
- ⑥ B船は、A船がえい航を再開したことから、船底に水流が当たって抵抗となり、船尾部の沈下が抑えられ、船体が浮上したように見えた可能性があると考えられる。

- ⑦ 船長Bは、外津浦の入口付近で停船した際、操舵室内にいてB船と共に一旦沈んだものの、A船のえい航開始によりB船が浮上する状況となった際、海水を吐くなどしており、同乗者Bの呼び掛けにも答えていたものと考えられる。
- ⑧ B船は、本件マリーナ付近でA船が停船したことから、えい航索に掛かる水平方向の張力が消失するとともにブルワークの裂け目から海水が流入して船尾側から急速に沈没した可能性があると考えられる。

本事故は、A船がB船をえい航して本件マリーナに向かう際、1件目の事故でB船の左舷中央部ブルワークに裂け目が生じていたため、同裂け目から浸水して船尾部に滞留するとともに、A船が停船した際に同裂け目から海水が流入し、船尾側から沈没したものと考えられる。
