船舶事故調査報告書

平成30年4月4日
 運輸安全委員会（海事専門部会）議決
 委員 佐藤 雄二（部会長）
 委員 田村 兼吉
 委員 岡本 満喜子

事故種類	衝突
発生日時	平成29年11月12日 09時45分ごろ
発生場所	熊本県上天草市湯島南東方沖 鳩之釜港三号防波堤南灯台から真方位274° 2.4海里（M）付近 （概位 北緯32° 35.0′ 東経130° 21.4′）
事故の概要	プレジャーボートリバティーⅡは、東南東進中、また、プレジャーボートひな丸は、北東進中、両船が衝突した。 ひな丸は、同乗者1人が負傷し、左舷外板の亀裂等を生じ、また、リバティーⅡは、船首部船底外板の擦過傷等を生じた。
事故調査の経過	平成29年11月14日、本事故の調査を担当する主管調査官（長崎事務所）ほか1人の地方事故調査官を指名した。 原因関係者から意見聴取を行った。
事実情報 船種船名、総トン数 船舶番号、船舶所有者等 L×B×D、船質 機関、出力、進水等	A プレジャーボート リバティーⅡ、5トン未満 293-18380熊本、個人所有 7.11m（Lr）×2.43m×1.31m、FRP ガソリン機関、110.30kW、昭和61年5月 B プレジャーボート ひな丸、1.1トン 293-40555熊本、個人所有 5.80m（Lr）×2.01m×0.93m、FRP ガソリン機関、29.40kW、平成27年8月18日（第1回定期検査）
乗組員等に関する情報	A 船長A 男性 63歳 一級小型船舶操縦士・特殊小型船舶操縦士・特定 免許登録日 平成26年10月31日 免許証交付日 平成26年10月31日 （平成31年10月30日まで有効） B 船長B 男性 62歳 二級小型船舶操縦士 免許登録日 平成27年6月26日 免許証交付日 平成27年6月26日 （平成32年6月25日まで有効）

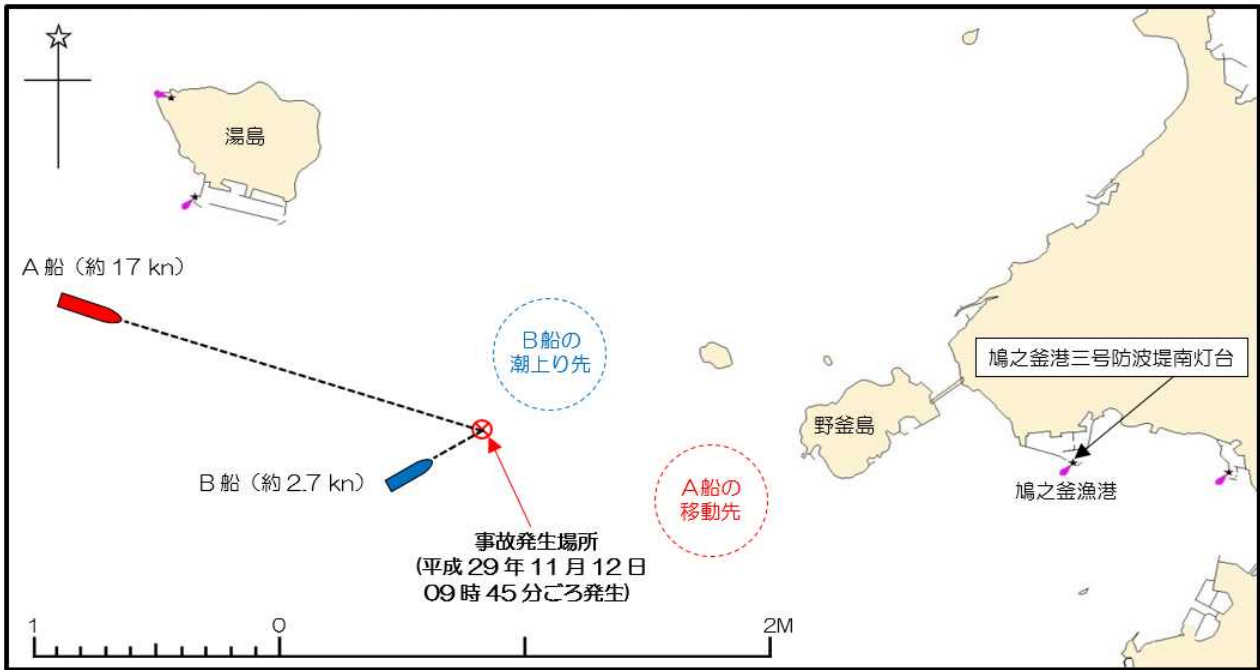
付図1 事故発生経過概略図

B船は、船長Bが、潮上りする方向を見ながら操船していたところ、A船に気付いた同乗者B₂から声を掛けられ、船尾方を見ると左舷船尾方30m付近に針路を変えずに接近して来るA船を認めたので、右舵を取ったものの、その左舷後部とA船の船首部とが衝突した。

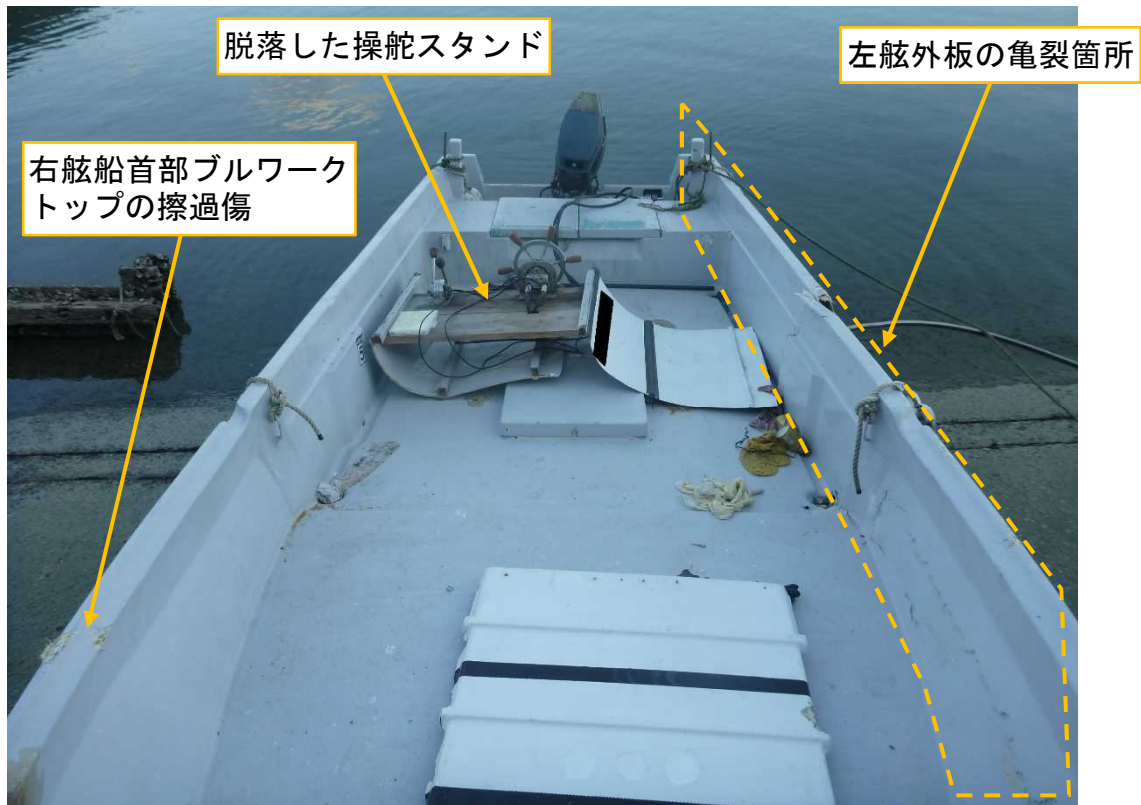
写真5 B船の損傷状況

同乗者B ₁ 男性 55歳
死傷者等	A なし B 重傷 1人(同乗者B ₁)
損傷	A 船首部船底外板に擦過傷、ドライブユニットに擦過傷、推進器翼に欠損及び曲損等 B 左舷外板に亀裂、操舵スタンドが脱落、右舷船首部ブルワークトップに擦過傷等
気象・海象	気象：天気 晴れ、風向 北東、風力 4、視界 良好 海象：波高 約1m、潮汐 低潮時
事故の経過	<p>A船は、船長Aが1人で乗り組み、知人2人を乗せ、湯島南西方沖で流し釣りを行ったものの、北東の風が強く釣果が得られなかったので、平成29年11月12日09時40分ごろ上天草市野釜島^の南西方沖の釣り場に移動することとした。</p> <p>船長Aは、発進する際、目視で周囲を確認し、野釜島南西方沖の釣り場までの経路上及び野釜島南西岸沿いに複数の釣り船を認め、これらの釣り船を避けるように針路を定めた。</p> <p>A船は、船長Aが、キャビン内の操縦席の前に立ち、知人2人を後部甲板に乗せ、約17.0ノット(kn)の速力(対地速力、以下同じ。)で手動操舵により東南東進した。</p> <p>A船は、船長Aが、野釜島南西岸沿いの複数の釣り船の動向と船首付近の漂流物の有無に注意しながら操船していたところ、09時45分ごろ、衝撃を感じるとともに船首方に人影を認めたので機関を中立運転とした。</p> <p>A船は、船長Aが、後方を確認したところ、B船上の3人が落水した1人をB船に引き揚げている状況を認めてB船と衝突したことに気付き、B船まで戻って接舷した。</p> <p>A船は、船長AがB船の乗船者全員を移乗させ、B船のえい航を開始し、途中、来援した巡視艇に負傷した同乗者B₁を引き渡し、その後、来援した巡視船に先導されて鳩之釜漁港に入港した。</p> <p>B船は、船長Bが1人で乗り組み、同乗者B₁及び船長の親族2人(以下「同乗者B₂」及び「同乗者B₃」という。)を乗せ、湯島南東方沖で北東の風に流されながら流し釣りを行ったのち、12日09時40分ごろ潮上りすることとした。</p> <p>船長Bは、発進する際、目視で周囲を確認し、自船に向けて航行する他船を認めなかった。</p> <p>B船は、船長Bが、操舵スタンドの後方に立ち、同乗者B₁及び同乗者B₂を前部甲板に、同乗者B₃を後部甲板にそれぞれ乗せ、約5km/h(約2.7kn)の速力で手動操舵により北東進した。(図1参照)</p>

B船は、左舷外板の亀裂部等からの浸水が進行したので、乗船者全員がA船に移乗したのち、A船にえい航された。
