# 船舶事故調査報告書

船種船名 押船第五登竜  
船舶番号 133382  
総トン数 99トン

船種船名 作業台船第五波久登  
船舶番号 なし  
全 長 61m

事故種類 作業員死亡  
発生日時 平成29年7月14日 10時00分ごろ  
発生場所 平潟港<sup>ひらかた</sup>北方沖  
平潟港<sup>なごそ</sup>勿来沖防波堤灯台から真方位005° 1,790m付近  
(概位 北緯36° 52.7' 東経140° 47.7')

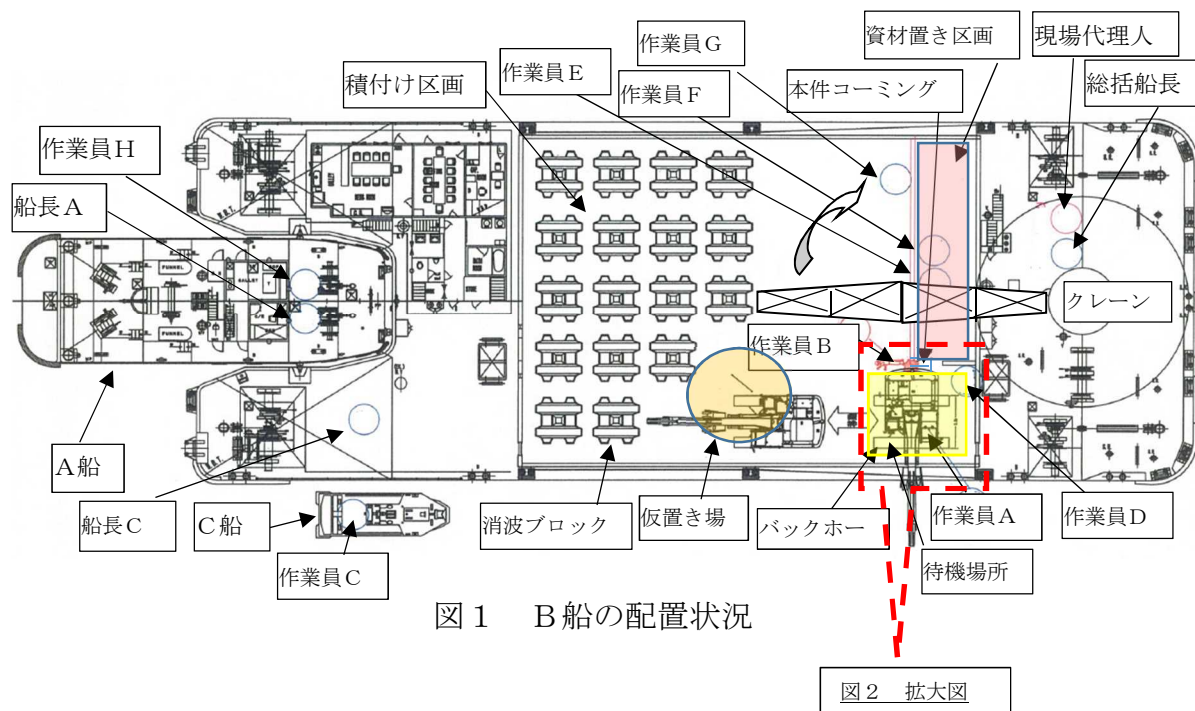
総括船長及び現場代理人は、作業員Dからトランシーバで作業員Bが倒れているとの連絡を受け、すぐに資材置き区画の船尾側コーミング場所に向かい、作業員Bが身体をくの字に曲げ、右手で腹部を押さえて倒れているのを認め、現場代理人が、作業員Bの意識及び呼吸があることを確認した。

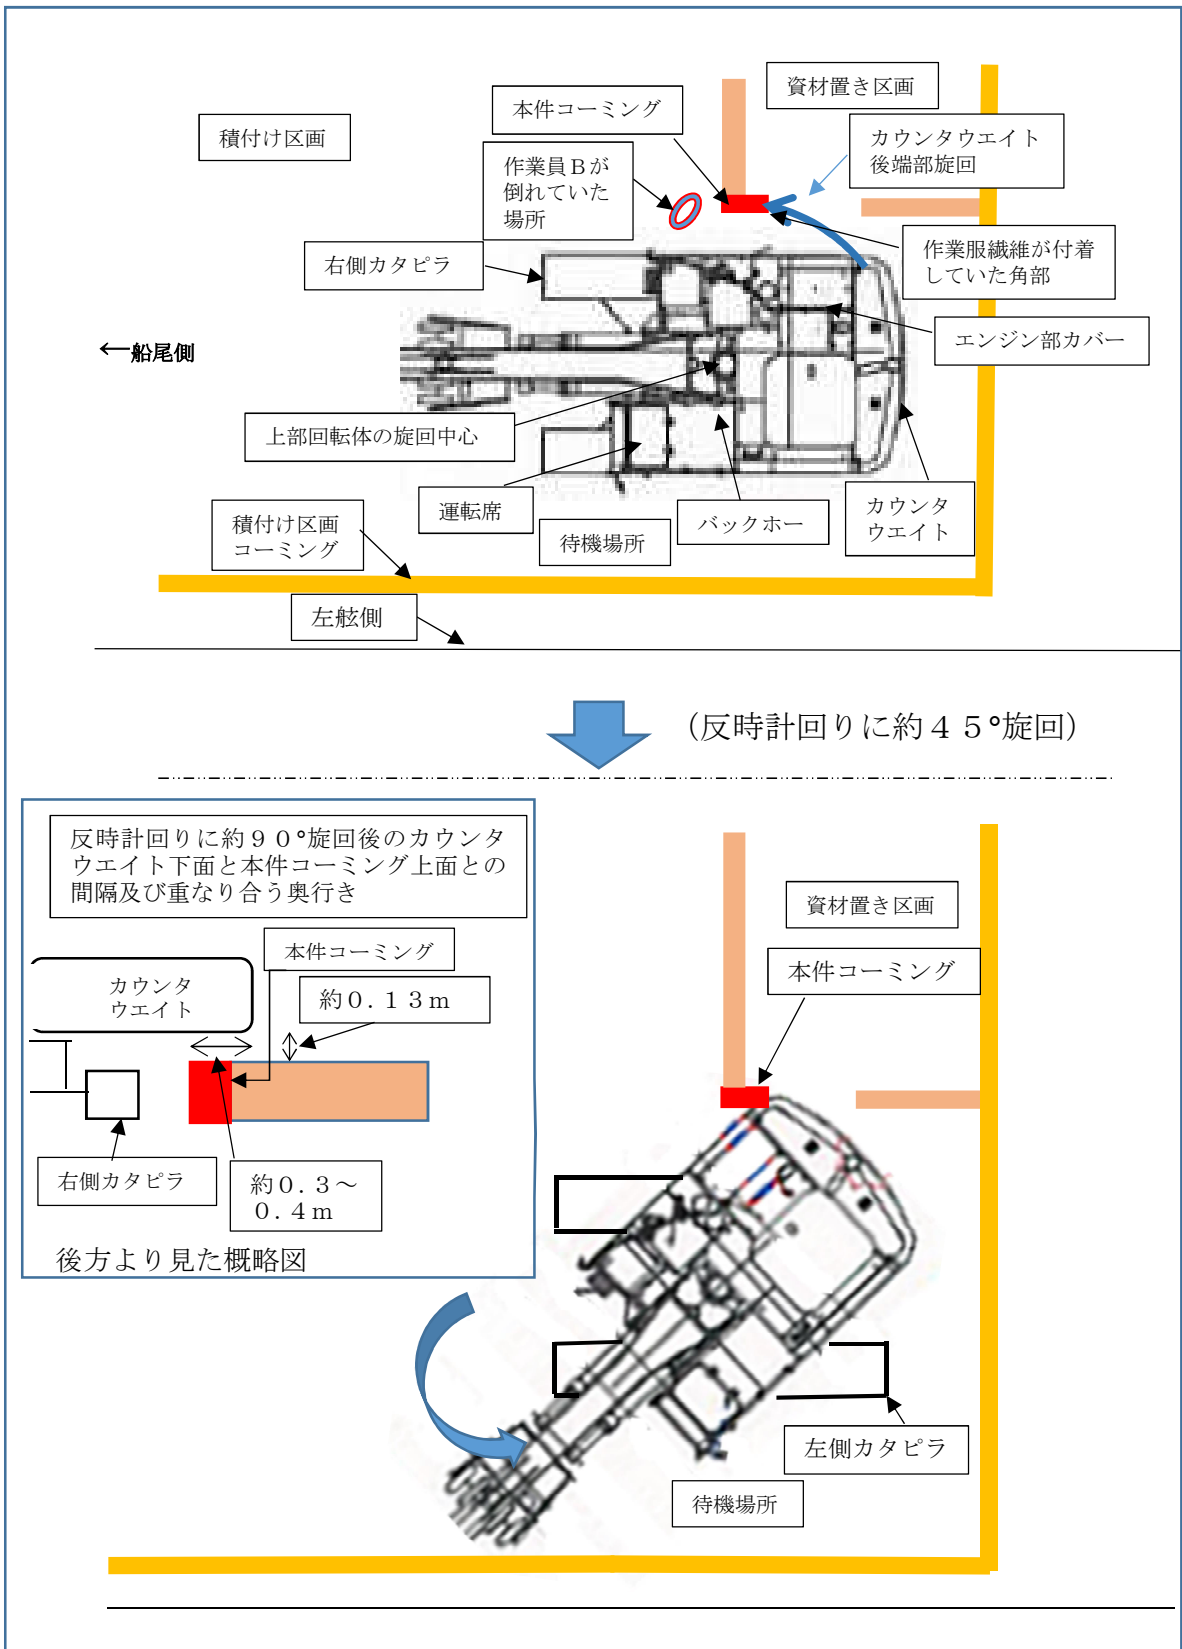
図2 拡大図

本事故は、第五波久登が、平瀨港北方沖に停泊して消波ブロックの撤去作業中、作業員Bが旋回体部の作業半径内の運転席から死角となる右後部側方で、かつ、資材置き区画の右舷船尾のコーミングの船首側付近に立っており、また、第五波久登に搭載されていたバックホーの運転員が、本事故以前に旋回体部の旋回半径内に他の作業員を認めたことがなかったためバックホー右側の側方に他の作業員がいないものと思い、旋回体部を反時計回りに旋回させたため、作業員Bが反時計回りに回転した旋回体部のカウンタウエイト後端部の下面と資材置き区画の右舷船尾のコーミングの上面との間に挟まれたことにより発生したものと考えられる。

- ① バックホーへの接近を防止する目的で、積付け区画右舷船首側出入口のコーミング切欠き部を閉鎖し、左舷船首側に作業員出入り用の通路を新設した。
- ② 資材置き区画コーミングの右舷船尾側角付近の高さを約0.5mに改造した。
- ③ 積付け区画甲板上にバックホー作業区域での立入り禁止区域を明示した。
- ④ バックホーの運転席でカウンタウエイトの後方を確認できるようにバックホーにバックモニタを設置した。
- ⑤ バックホーの右側前部にサイドミラーを取り付けた。

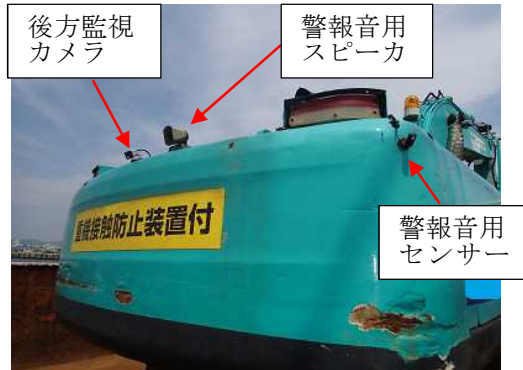
写真6 バックホー後部

2.4.2から、本事故当時、B船の船体及びクレーンには不具合又は故障はなかったものの、バックホーの右側前部のサイドミラー並びに後方監視カメラ及びモニタ画面は、本事故後に取り付けられたものと考えられる。
