船舶事故調査報告書

船種 船名 旅客フェリー第二十一金風呂丸
船舶番号 129513
総トン数 196トン

事故種類 衝突（岸壁）
発生日時 平成29年4月28日 11時45分ごろ
発生場所 岡山県かさおか笠岡市笠岡港物揚岸壁（ふしごえ伏越地区）
片島灯標かたから真方位344° 1.0海里付近
（概位 北緯34°29.9′ 東経133°30.6′）

運輸安全委員会（海事専門部会）議決

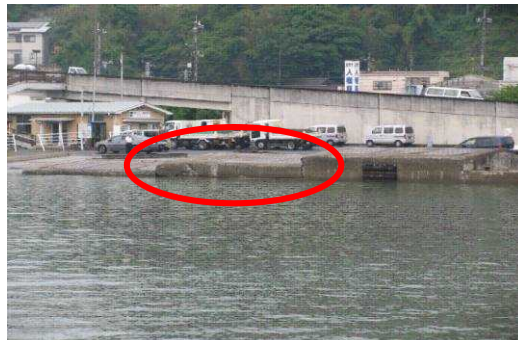
写真1 物揚岸壁

本件船長及び本件機関長の口述によれば、本船は、本件エプロン右舷側に擦過傷を生じ、また、物揚岸壁は、コンクリートに欠損を伴う擦過傷を生じた。

2.3 から、本船は、本件エプロンに擦過傷を生じ、また、物揚岸壁は、コンクリートに欠損を伴う擦過傷を生じたものと考えられる。

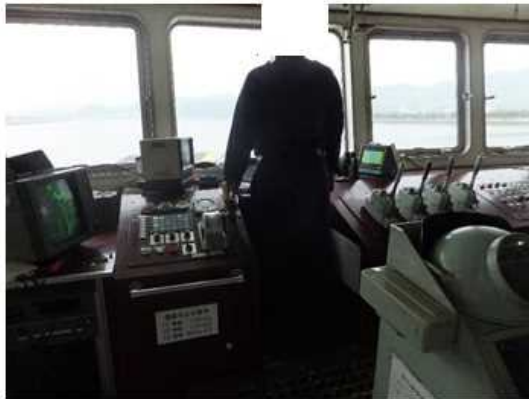
写真5 船橋の状況

本船は、船橋前部に操縦用コンソールを備え、中央部に舵輪、舵輪の右舷側にクラッチレバーを設け、舵輪の左舷側にレーダーを、右舷側にGPSプロッターを配置していた。

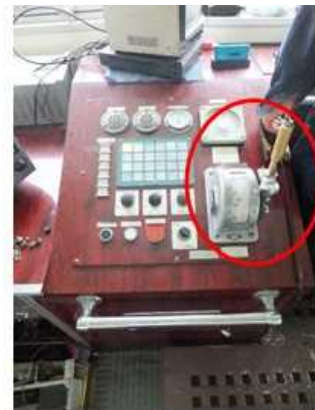
写真6 クラッチレバー

本事故は、第二十一金風呂丸が、笠岡港において、物揚岸壁に船首部を着岸させる目的で約1knの速力で接近中、第二十一金風呂丸船長がクラッチレバーを操作して後進とした際、後進の推力が得られなかったため、行きあしを止めることができず、船首部が物揚岸壁に衝突したものと考えられる。

後進の推力が得られなかったのは、第二十一金風呂丸が推進器に絡索を生じたことによるものと考えられる。

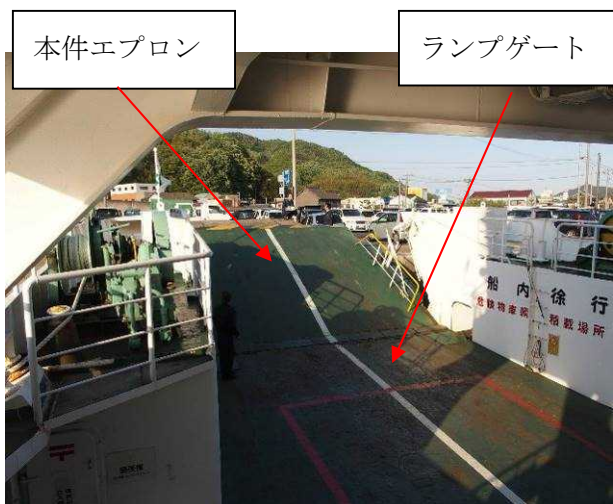
写真7 車両甲板前部

本船は、遊歩甲板から車両甲板に通じる階段が、船首部両舷に各1個及び船尾部左舷側に1個設けられ、両舷船首部の階段が、中間部の踊り場を挟んで上部に12段及び下部に11段で、傾斜が約40°であり、幅約0.9m、奥行き約0.3m、高さ約0.2mの段差があり、階段両側に直径約50mm、約0.9mの高さにステンレス製の手すりが設けられていた。

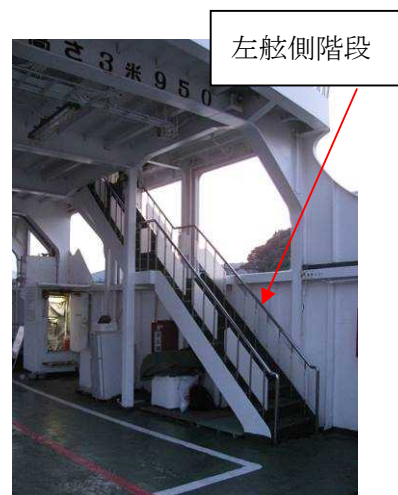
写真8 左舷側階段の全景

旅客が負傷したことについては、着岸前に旅客に着席して待つよう要請する船内の掲示及び船内放送がなかったことから、旅客が旅客室を出て車両甲板に向かい、階段上若しくは車両甲板上で衝突の衝撃を受けて転倒したことによるものと考えられる。

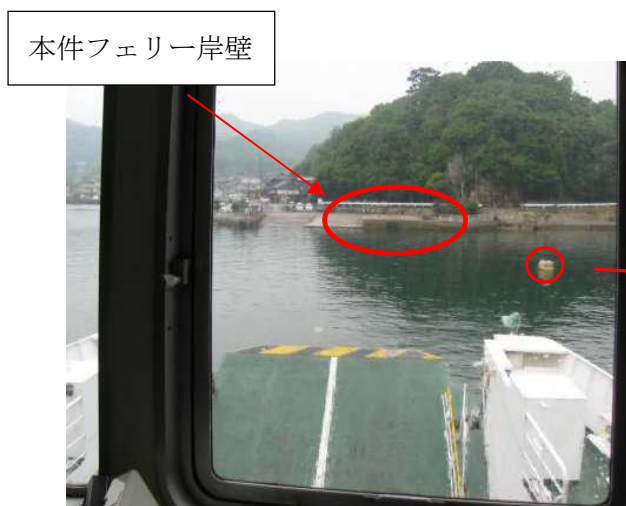
写真11 本件フェリー岸壁

- (2) 本件運航管理者は、平成27年夏ごろから、本船の白石島への寄港を開始
させ、平成28年夏ごろ、笠岡市を経て、白石島漁港を管理する岡山県（以
下「港湾管理者」という。）に対し、本件係留索が入出航の支障となっており、
危険である旨の申入れを行っていた。
- (3) B社運航管理者は、平成28年夏ごろ港湾管理者から不法占用物件として
の指摘を受け、撤去するか若しくは水域占用許可申請を提出するよう指導を
受けていたものの、これまで問題が生じておらず、後発で白石島漁港に本船
の寄港を開始させた本件運航管理者の申入れに承服しかねるので、同許可申
請を行うなどの対応をとらずに使用を続けていた。
- (4) 本件運航管理者は、本事故後、改めてB社に対し、本件浮標及び本件係留
索が本船の入出航に支障となっている旨の申入れを行った。
- (5) B社運航管理者は、本事故後、港湾管理者から早急に対応するよう指導を
受け、本件運航管理者を含めた関係者と協議の上、本件浮標及び本件係留索
を移設する予定（期日未定）である。

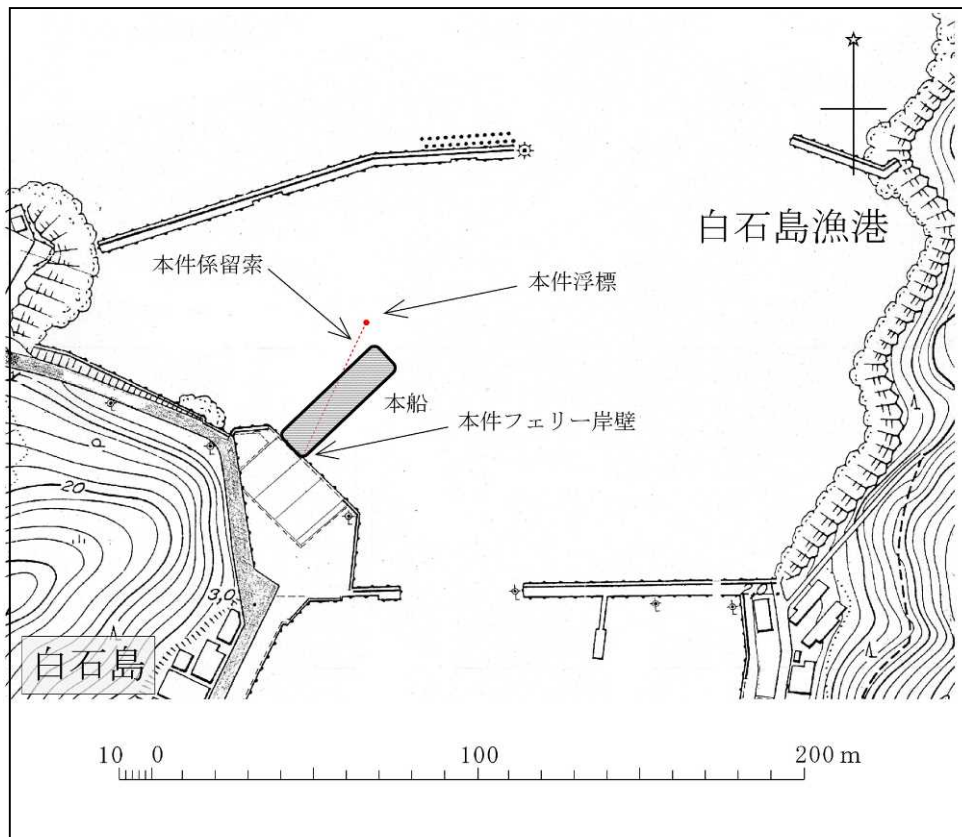
付図4 白石島漁港の状況

第二十一金風呂丸は、白石島漁港に入航する際、係船浮標から野積場に係止した係留索が推進器に巻き付いたものと考えられるが、係船浮標から野積場に係止した係留索が推進器に巻き付き、笠岡港において着岸作業中に推進器に絡索を生じるに至った状況は明らかにすることはできなかった。
