# 船舶事故調査報告書

平成30年5月30日

運輸安全委員会（海事専門部会）議決

事故種類	衝突（係留船舶の係留索）																										
発生日時	平成29年9月13日 15時00分ごろ																										
発生場所	沖縄県宮古島市平良港 平良港南防波堤北灯台から真方位096°880m付近 （概位 北緯24°48.6′ 東経125°16.7′）																										
事故の概要	漁船 <sup>テイフアンファ</sup> TE HUNG FAは、着岸中、係留索が破断して漂流し、係留船舶の係留索に衝突した。 TE HUNG FA は、船尾オーニングの破損等を生じ、また、係留船舶は、係留索に破断等を生じた。																										
事故調査の経過	平成29年9月14日、本事故の調査を担当する主管調査官（那覇事務所）ほか1人の地方事故調査官を指名した。 原因関係者から意見聴取を行った。																										
事実情報 船種船名、総トン数 船舶番号、船舶所有者等 L×B×D、船質 機関、出力、進水等	漁船 TE HUNG FA（台湾籍）、55.65トン CT4-002246、個人所有 17.50m (Lr) × 4.10m × 1.73m、FRP ディーゼル機関、441kW、1992年12月																										
乗組員等に関する情報	船長（台湾籍） 男性 59歳 三等 船長（台湾発給） 交付年月日 2014年5月23日 （2019年5月22日まで有効）																										
死傷者等	なし																										
損傷	本船 船尾オーニングに破損、船首マスト等に折損 係留船舶 係留索4本に破断等																										
気象・海象  (1) 気象観測値 平良港の南方約1.5kmに位置する宮古島地方気象台における9月13日の観測値は、次のとおりであった。

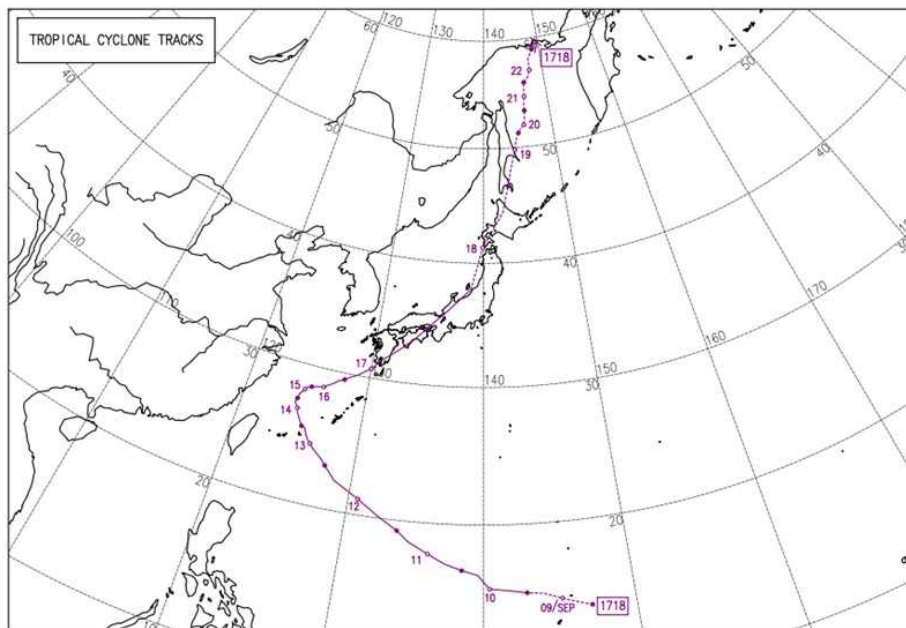
付図2 台風18号経路図

9月9日21時にマリアナ諸島で発生した台風18号は、発達しながら西北西に進み、11日09時にはフィリピンの東で強い勢力となった。その後も台風は西北西に進み、13日夕方宮古島にかなり接近した後、13日18時には宮古島の北東約70kmの海上で、中心気圧950hPa、中心付近の最大風速45m/sの非常に強い勢力となった。

宮古島地方が暴風域に入った時間帯は、13日10時ごろから14日08時ごろまでであった。
