船舶事故調査報告書

事故種類	浸水
発生日時	平成30年2月4日 17時30分ごろ
発生場所	兵庫県南あわじ市沼島 ^{ぬま} 西北西方沖 沼島灯台から真方位291° 2.0海里（M）付近 （概位 北緯34° 10.8′ 東経134° 47.4′）
事故の概要	液体化学薬品ばら積船 ^{ほうわ} 豊和丸は、西南西進中、機関室に浸水した。 豊和丸は、主機等に濡損を生じた。
事故調査の経過	平成30年2月5日、本事故の調査を担当する主管調査官（神戸事務所）ほか1人の地方事故調査官を指名した。 原因関係者から意見聴取を行った。
事実情報 船種船名、総トン数 船舶番号、船舶所有者等 L×B×D、船質 機関、出力、進水等	液体化学薬品ばら積船 豊和丸、198トン 128753、有限会社天神汽船 46.60m×7.50m×3.65m、鋼 ディーゼル機関、441kW、昭和63年9月20日
乗組員等に関する情報	船長 男性 62歳 五級海技士（航海）（履歴限定） 免許年月日 平成11年9月30日 免状交付年月日 平成26年4月28日 免状有効期間満了日 平成31年9月29日 機関長 男性 34歳 五級海技士（機関）（履歴限定、機関限定） 免許年月日 平成17年11月14日 免状交付年月日 平成27年10月29日 免状有効期間満了日 平成32年11月13日
死傷者等	なし
損傷	主機、発電機等に濡損（全損）
気象・海象	気象：天気 晴れ、風向 西北西、風力 4、視界 良好 海象：波高 約1m、潮汐 上げ潮の中央期
事故の経過	本船は、船長及び機関長ほか1人が乗り組み、硫化水素ナトリウム約130kgを積載し、平成30年2月4日13時45分ごろ広島県東広島市安芸津港に向けて和歌山県和歌山下津港海南区を出発した。 機関長は、本船が約7.5ノットの対地速力で沼島西北西方沖を西

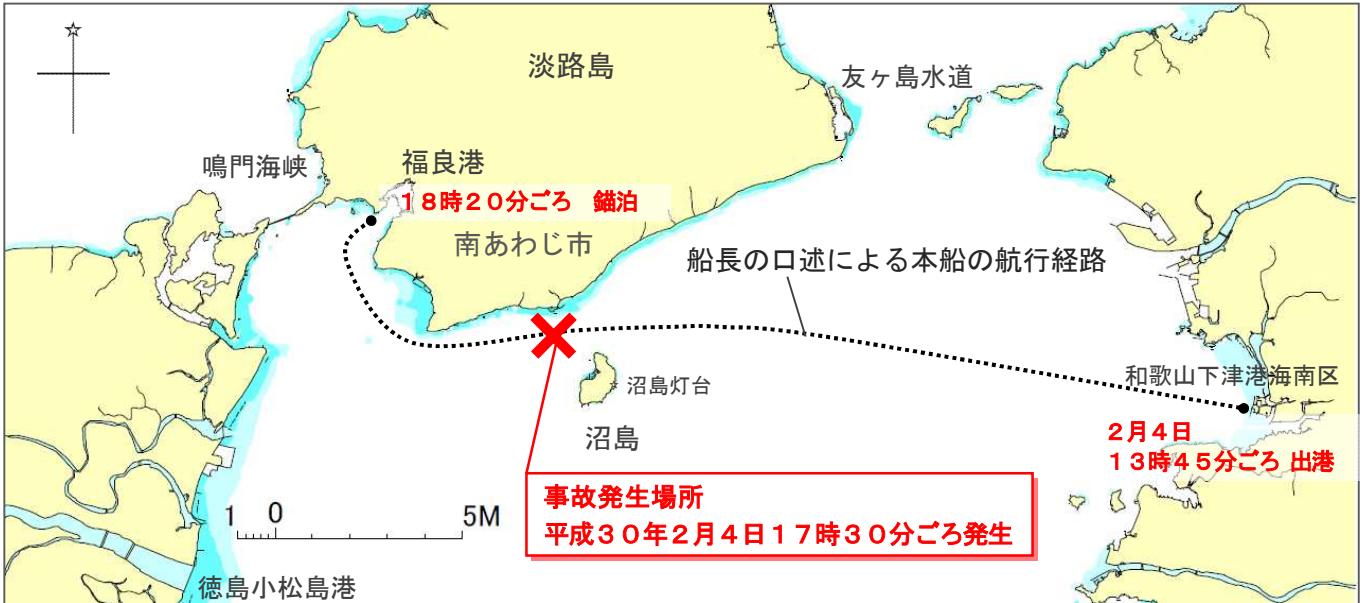
付図1 事故発生経過概略図

<p>南西進中、17時30分ごろ、見回りの目的で機関室に入ったところ、浸水を認め、また、主機のフライホイールが、同室の下段通路を超えて主軸付近までたまった海水をかき上げ、主機の排気管等に降りかかった海水が蒸発し、水蒸気が立ち込めていることを認め、船長に報告した。</p> <p>船長は、船橋で機関長と対応策を検討していたところ、17時40分ごろ出火元が機関室を示す火災警報が鳴り、同警報を聞いて昇橋した航海士に船橋当直を交代し、機関長と共に機関室へ向かった。</p> <p>船長は、機関長と共に、海水の浸入箇所を探したものの、海水がビルジ等の油類と混ざって黒く濁っており、海水の浸入箇所を発見できず、また、ビルジポンプのバルブ等の場所を確認できなかったため同ポンプを起動しての排水作業ができず、自船での排水措置が困難と判断した。</p> <p>船長は、主機が停止するおそれを感じたので、沿岸寄りを航行し、最寄りの南あわじ市福良港沖で錨泊することとした。</p> <p>本船は、18時20分ごろ福良港沖で錨泊し、非常停止ボタンによって主機を停止した後、主機の冷却海水系統の船底取入口弁及び船外排出口弁を閉め、水中ポンプを用いて排水することとしたものの、同ポンプが故障していたので排水する手段がなくなり、海水の浸入を止めること及び浸水した海水を船外へ排出することができなかった。</p> <p>船長は、機関室への浸水量の増加が続いて沈没の危険を感じたので、19時45分ごろ携帯電話で運航会社に報告して海上保安庁に本事故の発生を通報するとともに救助を要請し、積荷の流出防止措置を講じた後、21時00分ごろ巡視船が来援し、21時30分ごろ乗組員全員が退船して巡視船に移乗した。</p> <p>本船は、乗組員退船時に発電機2台の運転を続けていたが、機関室の主機上部付近まで浸水が達しており、22時00分ごろ電源を喪失した。</p> <p>本船は、運航会社の手配したサルベージ会社が、5日05時30分ごろ本船付近に到着し、ダイバーによる船底調査が行われたものの、機関室付近の船底外板周辺に破口等を発見できず、サルベージ会社によって両舷のシーチェスト、船外排水口、外板の発錆部等に防水措置が施された後、タグボート2隻でえい航され、16時00分ごろ徳島県徳島小松島港小松島区に係留された。</p> <p>(付図1 事故発生経過概略図 参照)</p>
